**Prisant.:** Kr 6 990 000,-  
**Omkostn.:** Kr 176 100,-  
**Total ink omk.:** Kr 7 166 100,-  
**Selger:** Ole Martin Havnerås  
Ada Fatland

**Salgsobjekt:** Enebolig  
**Eierform:** Eiet  
**Byggeår:** 1962  
**BRA-i/BRA Total** 201/201 kvm  
**Tomtstr.:** 1684 m<sup>2</sup>  
**Soverom:** 3  
**Antall rom:** 5  
**Gnr./bnr.** Gnr. 14, bnr. 333  
**Oppdragsnr.:** 1411250018

# Tilstandsrapport

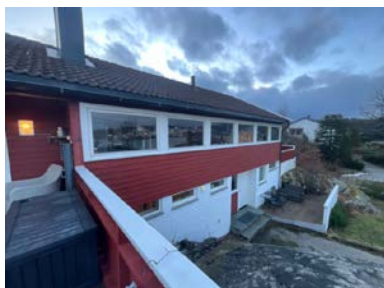
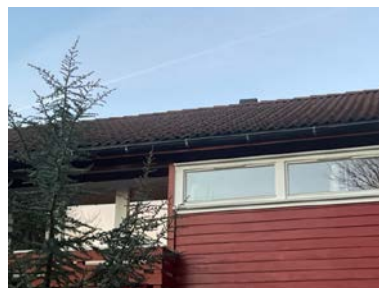
- Overvåk tilstanden jevnlig. For å få tilstandsgrad 0 eller 1 må tekkingen skiftes ut, men tidspunktet for når dette er nødvendig er vanskelig å si noe om.

Bytte takstein ved behov da det ved knekte stein er fare for vann på undertaket og fukt/råte i underliggende konstruksjoner.

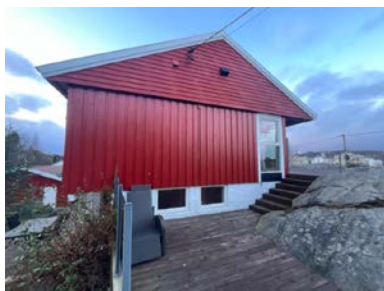
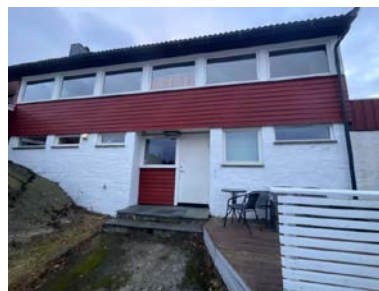
- Lokal utbedring må utføres.
- Det bør foretas tiltak for å bedre lufting av kledningen.
- Mangelfull eller ikke tilstrekkelig lufting av kledningen kan føre til fukt i bakenforliggende konstruksjoner.

Regelmessig vedlikehold forlenger levetiden på treverk og mur slik at fukt og vann ikke trenger inn i konstruksjonen.

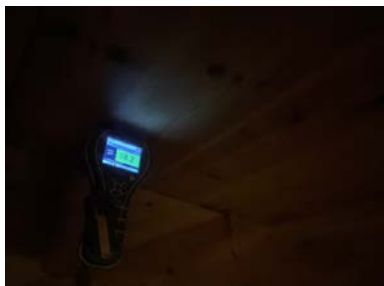
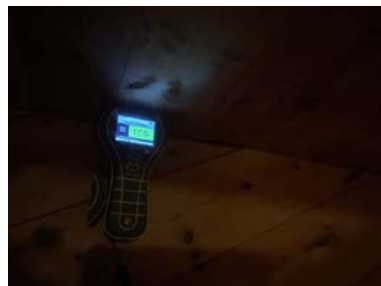
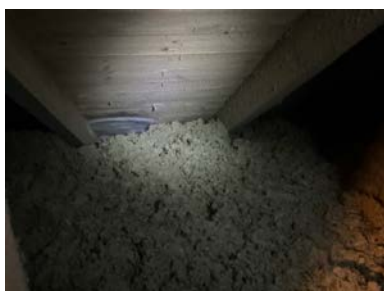
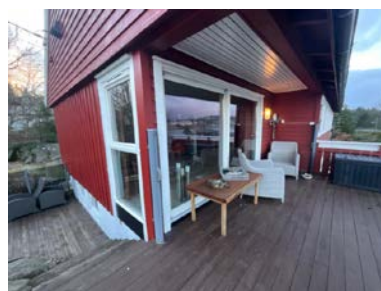
Høy fuktighet i deler av undertaket. Sannsynligvis er fuktnivåene varierende med årstiden.

Fukt kan forårsake store skader i skjulte konstruksjoner.

Takkonstruksjonen er dimensjonert etter byggeårets krav, for å lukke avviket må takkonstruksjonen bygget opp på nytt. Utbedringer kan vurderes ved ny tekking, ingen umiddelbar fare for sammenbrudd.

28 mm skjevhet i taket over veranda.

Jevnlig kontroll av kaldtloftet og kott bør gjøres slik at en eventuell fuktvandring/lekkasje blir oppdaget tidlig.

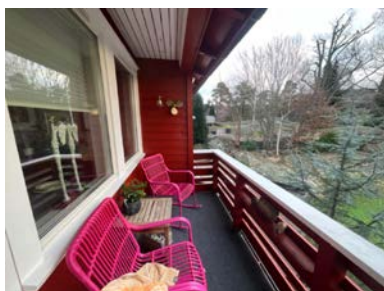
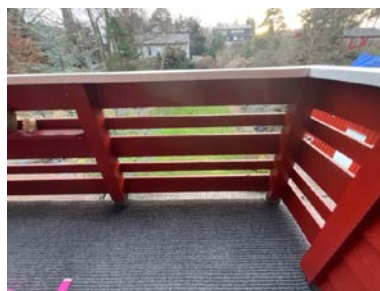
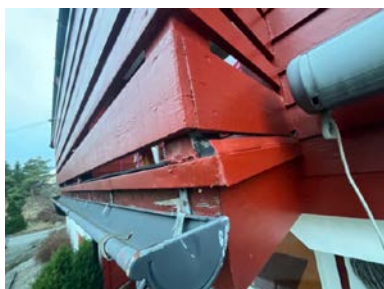
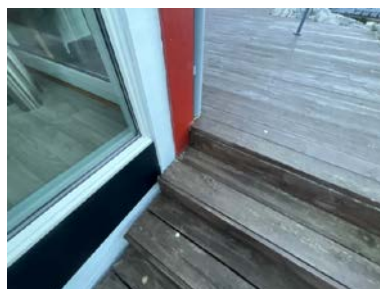
- Åpninger i rekkverk er ikke i henhold til krav i dagens forskrifter.
- Rekkverket er for lavt i forhold til dagens krav til rekkverkshøyder.
- Oppbyggingen av terrasse/balkong øker faren for skjulte skader i konstruksjonene.

Kledning som er montert nær terrasse vil være en risiko med tanke på fukt/vann i bakenforliggende konstruksjoner.

Anbefaler å montere ny tetting opp på veggen slik at vann ikke kan komme inn i bygget.

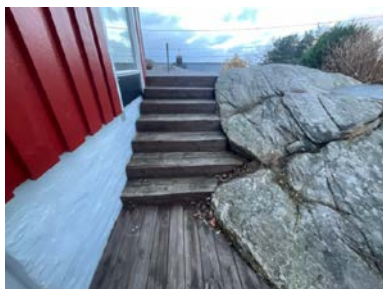
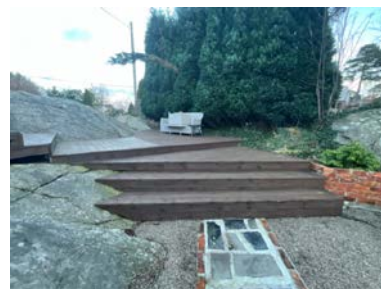
Konsekvens av manglende rekkverk er at trappen er mindre sikker i bruk og gir økt fare for fallskader.

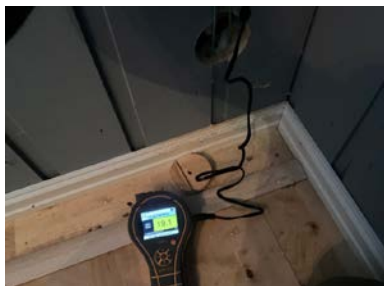
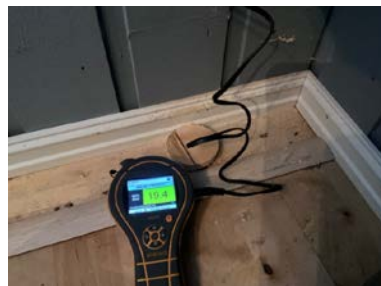
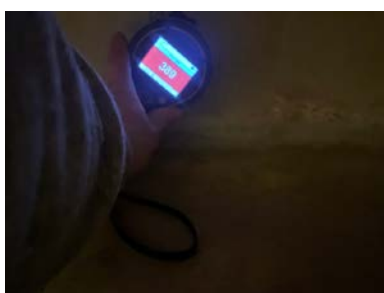
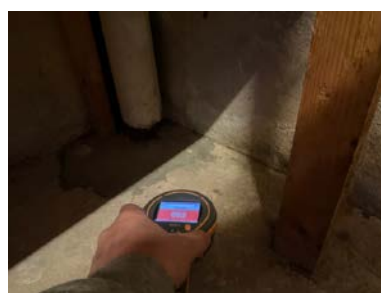
- Det er gjennom hulltaking påvist høyt fuktnivå inne i trekonstruksjonen i hulltakingen, men ikke påvist fuktskader i dette området. Høy luftfuktighet kan over tid føre til muggvekst eller sverting av materialer. Samtidig kan materialer og konstruksjoner bli ødelagt.

Det er ved hulltaking målt 19 vektprosent i påfort vegg på soverommet. Fukt i påforte vegger under terrenget kan variere med årstidene, der vinter og vår er mest fuktig.

Ved søk etter fukt i boden er det økende mot gulvet, dette kan tyde på fuktopptrekk fra grunnen eller svikt i en eventuell drenering.

Sannsynligvis har det alltid vært noe fukt i påforte vegger i underetasjen. Høy alder på utvendig fuktsikring og drenering tilsier da tiltak utvendig. I denne sammenheng bør alle murene isoleres utvendig slik at rommene under terrenget kan isoleres på innsiden.

- Det påviste fuktnivå gir grunn til å overvåke konstruksjonen jevnlig for å se utvikling over tid, og eventuelt foreta tiltak for å unngå fuktskader.

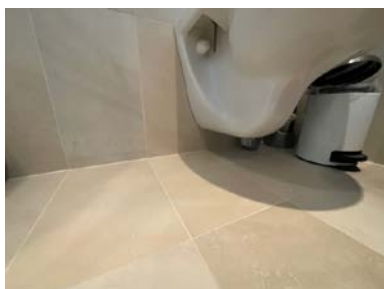
- Det er ikke påvist tilfredsstillende løsning for å synliggjøre lekkasje fra innebygget sisterner.

- Ved implementering av innebygget sisterner var det ikke krav om lekkasjesikring, konstruksjonen bør jevnlig observeres.

Ved lekkasje i innebygd toalett vil ikke vannet bli synlig før det oppstår store vannskader i konstruksjonen.

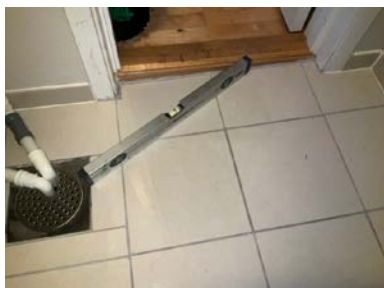
- Det er påvist at flisfuger har riss/sprekker.
- Det er påvist at høydeforskjell fra topp slukrist til gulv/synlig topp membran ved dørterskel er mindre enn 25 mm.

Våtrom uten oppkant og uten tilstrekkelig fall til sluk vil ved vannlekkasje ha økt fare for vann i tilstøtende rom og konstruksjoner. Avviket på gulv overflatene har kun kosmetisk betydning, tiltak kan vurderes.

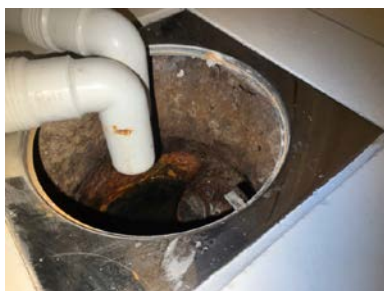
- Sluket må sjekkes og rengjøres jevnlig.
  - Overvåk tilstanden jevnlig. For å få tilstandsgrad 0 eller 1 må slukløsningen skiftes ut og sannsynligvis må også membransjiktet skiftes/utbedres. Det er imidlertid vanskelig å si noe om tidspunktet for når dette er nødvendig.
- Eldre sluker uten membran eller klemring gir økt risiko for skader i tilstøtende konstruksjoner.

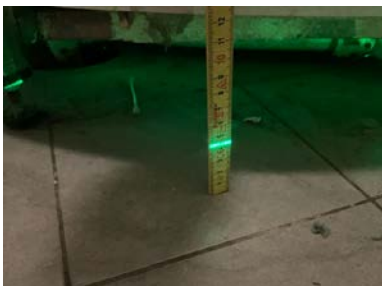
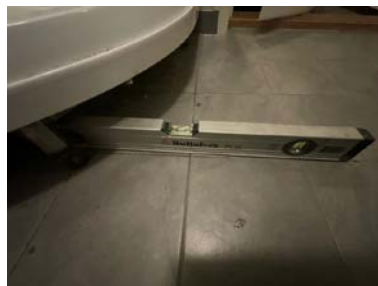
- Det er vindu/dør med ikke fuktbestandige materialer i våtsonen (ved vask, dusj, badekar, osv.), løsningen eller byggematerialet er uegnet

Manglende oppkant på badet og mindre fall enn dagens krav til våtrom, fare for vann i tilliggende rom.

- Det benyttes tett dusjkabinett og gulvet får ingen vannbelastning ved normalt bruk, men hver obs på lekkasjevann. Avviket har ingen konsekvens ved dagens bruk, ved endret bruk må det etableres fall til sluk.

- Overflater må utbedres eller skiftes.
- Våtrommet fungerer med dette avviket.

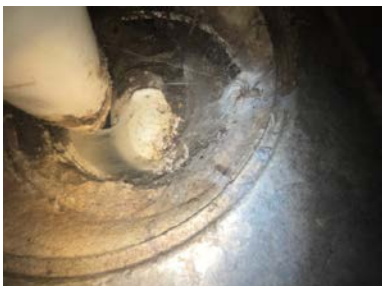
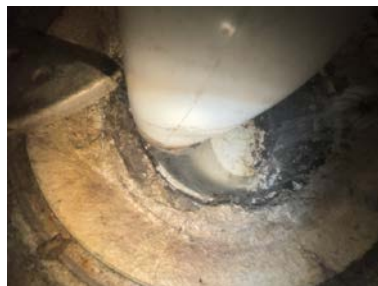
- Overvåk tilstanden jevnlig. For å få tilstandsgrad 0 eller 1 må slukløsningen skiftes ut og sannsynligvis må også membransjiktet skiftes/utbedres. Det er imidlertid vanskelig å si noe om tidspunktet for når dette er nødvendig.
- Høy alder på en eventuell membran gir risiko for fukt i tilstøtende rom.

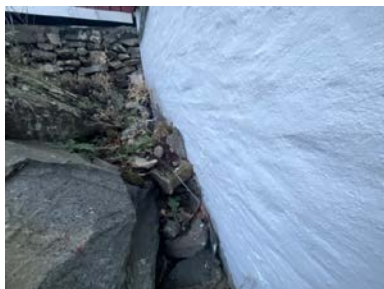
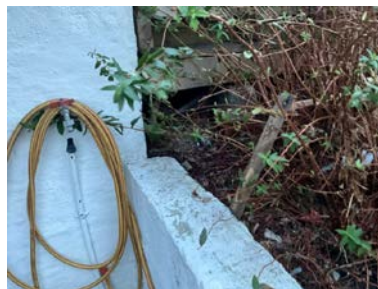
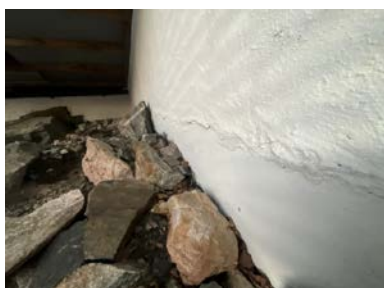
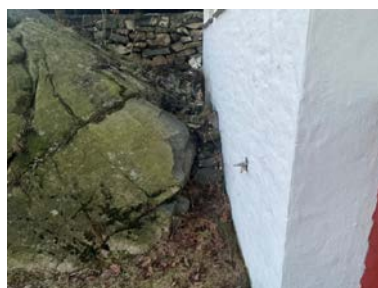
Det er ikke noe synlig utvendig fuktsikring på murene som ligger under terrenget.

- Det mangler, eller på grunn av alder er det sannsynlig at det mangler, utvendig fuktsikring av grunnmuren ved kjeller/underetasje.
- Mer enn halvparten av forventet levetid på drenering er overskredet.

Grunnmursplast ikke kan konstateres. Sannsynligvis er murene smurt med "Muriko" masse uten noe drenering ved sålen av bygget. Det er ved hulltaking i underetasjen registrert fukt.

Manglende drenering og utvendig fuktsikring samt høy alder på drenerende masser kan gjøre at vann trenger inn i boligen, det er målt svakt forhøyet fuktverdier i rom under terreng.

Anbefaler å holde konstruksjonen under oppsikt, tiltak på drenering bør påregnes i nær fremtid.

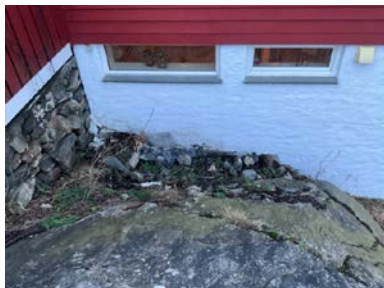
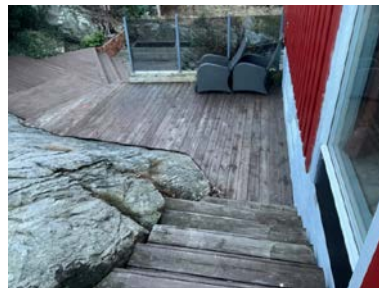
På bakgrunn at terrenget rundt boligen og datidens byggemåte er det vurdert at fallforholdene ikke er i hht dagens krav.

Ved fall mot bygget er det fare for fukt i underetasjen. Høy alder på drenering og utvendig fuksikring gjør at tiltak bør vurderes.
