Tilstandsrapport

Enebolig

Bjørndalslia 75, 8029 BODØ

Befaringsdato: 14.04.2026

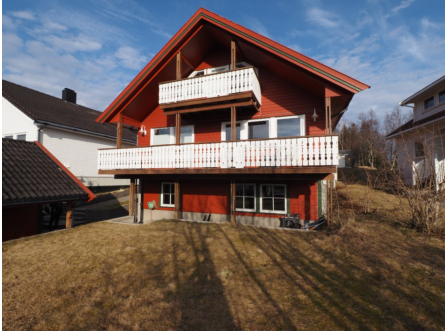
Siden taket (takkonstruksjon, takteking og skorstein) kun er observert fra bakkenivå, er vurderingen begrenset av dette. Det har ikke vært sikkerhetsmessig forsvarlig å bevege seg ut på taket eller observere fra stige. Selv om det ikke er avdekket skader under befaringen, utelukker ikke dette at det kan foreligge skader som en nærmere besiktigelse på taket kan avdekke. Vær oppmerksom på denne risikoen. En undersøkelse av taket kan utføres av en fagperson under tilstrekkelige sikkerhetsforhold.

Det presiseres at det har vært kontroll på taket i forbindelse med lekkasje, hvor det ble funnet vanninntrenging i undertak og inn til boareal. Dette er utbedret.

- Tidspunkt for utskifting av takteking nærmer seg.
- Når takteking og undertak begynner å bli gamle, øker risikoen for lekkasjer, noe som kan føre til omfattende og kostbare reparasjoner av underliggende konstruksjoner dersom en ikke foretar tiltak på konstruksjonene før dette oppstår.

Det anbefales å få utført en grundigere inspeksjon av taket av fagperson under sikre forhold, for å avdekke eventuelle skjulte skader som ikke er synlige fra bakkenivå.

Videre bør tilstanden overvåkes jevnlig, og det må påregnes at utskifting av takteking og undertak kan bli nødvendig innen overskuelig fremtid, da mer enn halvparten av forventet brukstid er passert. Risikoen ved å ikke følge opp er økt sannsynlighet for lekkasjer og følgeskader på bygningen.

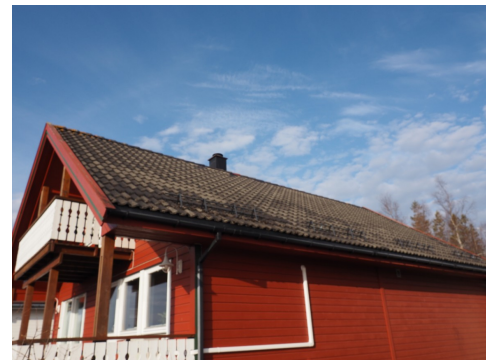
TG 2 Nedløp og beslag

- Det er påvist avvik i beslagløsninger.
- Det mangler snøfangere på hele eller deler av taket, men det var ikke krav om dette på byggemeldingstidspunktet.
- Mer enn halvparten av forventet brukstid er passert på renner/nedløp/bslag.

Det er påvist avvik i beslagløsninger, og mer enn halvparten av forventet brukstid er passert for renner, nedløp og beslag.

Avvik i beslagløsninger og at mer enn halvparten av forventet brukstid er passert for renner, nedløp og beslag, medfører økt risiko for lekkasjer og følgeskader på bygningen. Det anbefales å utbedre beslagene og vurdere utskifting av renner og nedløp for å sikre tilstrekkelig funksjon og unngå skader på bygningskonstruksjonen.

Det bør vurderes å montere snøfangere for å redusere risikoen for snø- og isras, som kan medføre fare for personskader eller materielle skader på områder hvor personer eller eiendom kan bli truffet.

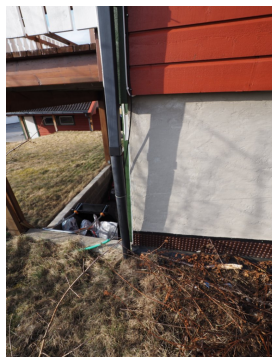
TG 2 Veggkonstruksjon

Bindingsverk i treverk, isolert etter datidens standard og byggeskikk. Liggende bordkledning. Det er registrert noen små sprekker i kledningen, samt noe slitasje på maling. Det er ingen lusing/musebånd i nedre kant av konstruksjonen.

Musesperre må etableres

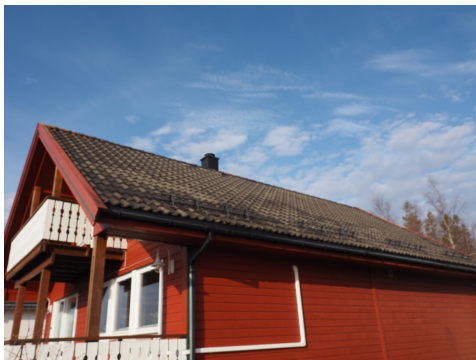
TG 2 Takkonstruksjon/Loft

Saltak i trekonstruksjon. Det er ingen inspeksjonsmuligheter fra denne boenheten i underetasjen. Det opplyses at det nylig har vært kontroll i forbindelse med skader fra yttertaket.

Manglende inspeksjon medfører usikkerhet om tilstanden, og det kan være skjulte skader eller feil som ikke oppdages og utbedres i tide.

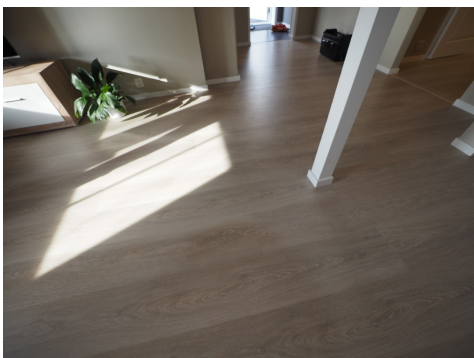
! TG 2 Etasjeskille/gulv mot grunn

- Målt høydeforskjell på mellom 10 - 20 mm innenfor en lengde på 2 meter. Tilstandsgrad 2 gis med bakgrunn i standardens krav til godkjente måleavvik.

Hulltaking er foretatt, uten å påvise unormale forhold. fuktundersøkelsen ble tatt med pigger i bunnsvill og visuelt undersøkt med kamera.

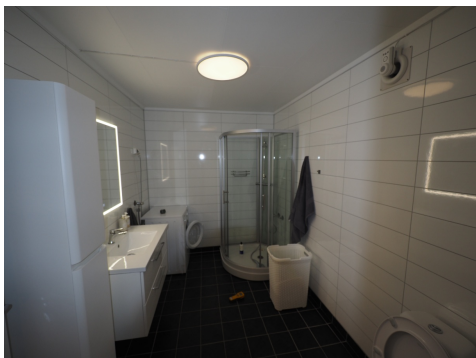
TG 2 Overflater Gulv

- Til tross for avviket i fall/høydeforskjell til sluk, vil gulvet fortsatt kunne lede vann mot sluket, men med redusert effektivitet. Dette kan potensielt øke risikoen for vannansamling i enkelte områder av badet.

- Det er viktig å merke seg at levetiden til en membran varierer basert på kvalitet, installasjon og bruk. Eldre membraner kan bli sprø og sprekke opp, noe som fører til at de mister sin vanntettende funksjon. Dette kan resultere i vannlekkasjer gjennom vegger og gulv og fuktskader.
- Det må gjøres nærmere undersøkelser.
- Det må gjøres nærmere undersøkelser. Manglende membran/tettesjikt medfører risiko for lekkasjer og fukt i konstruksjonen.

Konsekvensen av manglende dokumentasjon og at membranen ikke er synlig, er at det er usikkerhet rundt utførelsen og tilstanden. Dette medfører økt risiko for at membranen kan være mangelfull eller ha redusert effekt, noe som kan føre til lekkasjer og fuktskader i underliggende konstruksjoner.

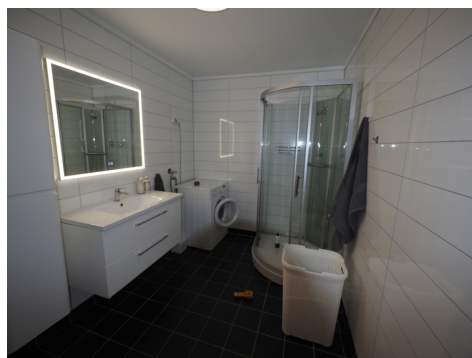
TG 1 Ventilasjon

Avtrekkseffekten/funksjonen til viften på våtrommet ble ikke funksjonstestet, da systemet er sensorstyrt/fuktstyrt.

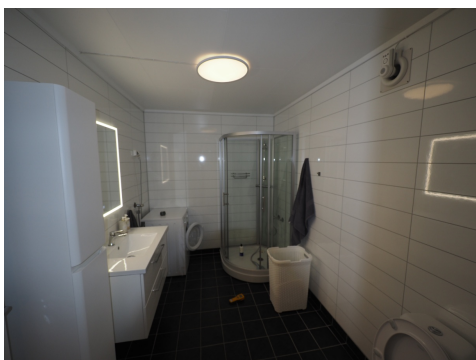
TG 1 Tilliggende konstruksjoner våtrom

Hulltaking er ikke foretatt, da inspeksjonsluke ble benyttet. Det ble ikke funnet noen høye fuktverdier i konstruksjonen. fuktundersøkelsen ble tatt med pigger i bunnsvill og visuelt undersøkt med kamera.

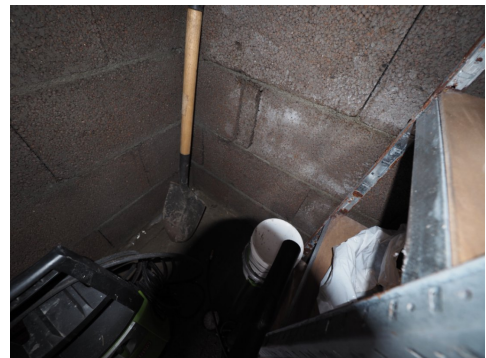
TG 2 Utvendige vann- og avløpsledninger

- Det er ikke behov for utbedringstiltak siden anlegget fungerer i dag, men ut ifra alder kan skader plutselig oppstå på eldre anlegg.

Konsekvensen av manglende tiltak er økt risiko for lekkasjer, driftsstans eller kostbare reparasjoner som følge av alder og usikker tilstand på ledningene.

Det anbefales å gjennomføre en tilstandsvurdering av utvendige vann- og avløpsledninger for å avdekke eventuelle skader eller behov for utskifting.
