# Tilstandsrapport

Enebolig

Kongevegen 76 , 2211 KONGSVINGER

Befaringsdato: 03.02.2026

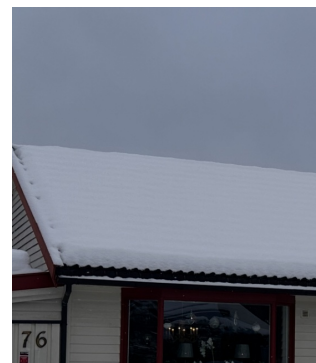
### ⚠ TG 2 Nedløp og beslag

Forkantblekk, takrenner og nedløp i lakkert metall.

- Overvåk tilstanden jevnlig. For å få tilstandsgrad 0 eller 1 må beslag/renner/nedløp skiftes ut, men tidspunktet for når dette er nødvendig er vanskelig å si noe om.
- Det er ikke krav om utbedring av snøfangere opp til dagens krav.

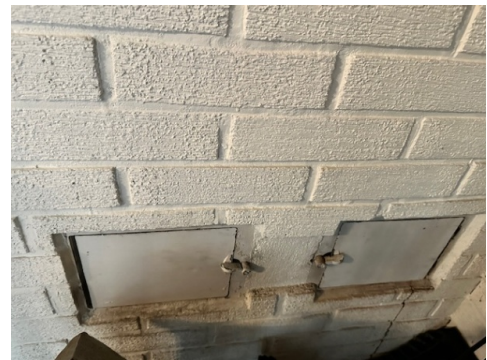
## 📍 TG 2 Rom Under Terreng

Det er boret hull i utført grunnmur i kjeller i gym og kontor. Fuktmåling med pigger inne i vegg - mot grunnmur. Det påvises fukt over normalen.

- Det er gjennom hulltaking påvist høyt fuktnivå inne i trekonstruksjonen i hulltakingen, men ikke påvist fuktskader i dette området. Høy luftfuktighet kan over tid føre til muggvekst eller sverting av materialer. Samtidig kan materialer og konstruksjoner bli ødelagt.
- Det er påvist indikasjoner på noe fuktgjennomtrenging inn i kjellermur.

- Det påviste fuktnivå gir grunn til å overvåke konstruksjonen jevnlig for å se utvikling over tid, og eventuelt foreta tiltak for å unngå fuktskader.

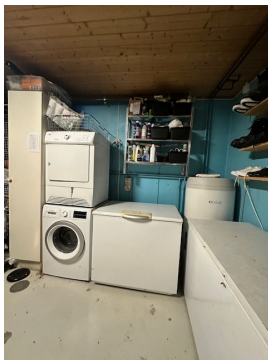
## ! TG IU Tilliggende konstruksjoner våtrom

Hulltaking er ikke foretatt da det er betong i vegger. Det er utført fuktsøk med avvikende resultater.

Det bør gjennomføres ytterligere undersøkelser for å avklare årsaken til påvist fukt, da hulltaking ikke har vært mulig på grunn av bygningsmessige hindringer.

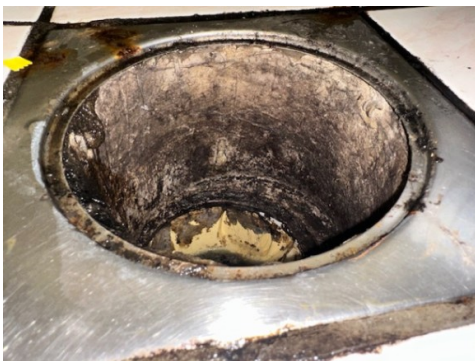
## KJELLER > BAD

Benk med heldekkende porselensvask, speil m/overlys, frittstående klosett, samt dusjkabinett.
