Tilstandsrapport

Enebolig

Trondheimsveien 3491, 7391 RENNEBU

Befaringsdato: 26.11.2024

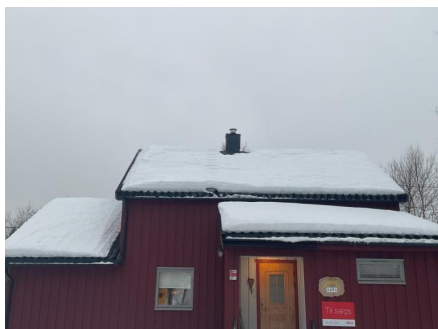
TG 2 Nedløp og beslag

- Det mangler snøfangere på hele eller deler av taket, men det var ikke krav om dette på byggemeldingstidspunktet.
- Det er avvik:

Det er ikke montert snøfangere men dette var ikke et krav på byggemeldingstidspunktet. Det registreres frostspreng i enkelte taknedløp. Utvendig beslag er kun besiktiget fra bakkenivå og var delvis snødekt på befaringdagen.

Det anbefales utskifting av nedløp med frostspreng. Det er ikke krav til montering av snøfangere, men dersom det etableres glatt takteking ved fremtidig utskifting vil snøfanger bli et behov.

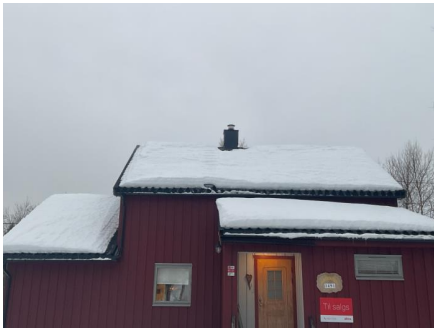
TG 2 Veggkonstruksjon

Det er ikke montert musesperre i nedre kant av utvendig kledning. Det registreres stedvis noe sprekk/slitasje i kledningen, spesielt i solvegger.

Det anbefales montering av musebånd i nedre kant bak utvendig kledning. Jevnlig overflatebehandling av panel med sprekk/slitasje.

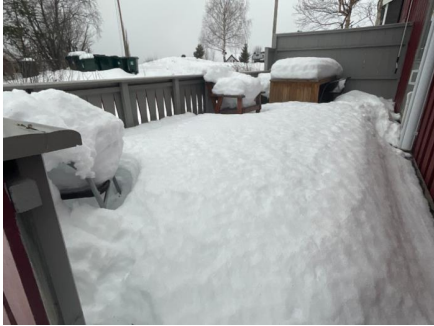
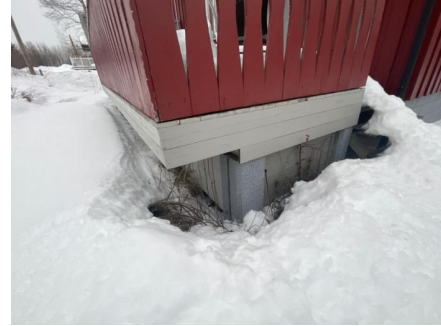
TG 2 Utvendige trapper

- Åpninger i rekkverk er ikke i henhold til krav i dagens forskrifter.
- Det er avvik:

I forbindelse med trapp ved hovedinngang registreres sprekker i betongen samt stedvis løse fuger mellom steinhellene. Åpninger i rekkverk er større enn krav. Kjellertrappen har normal slitasje men det mangler håndløper på vegg i trappeløp.

Det må påregnes utbedringer/vedlikehold.

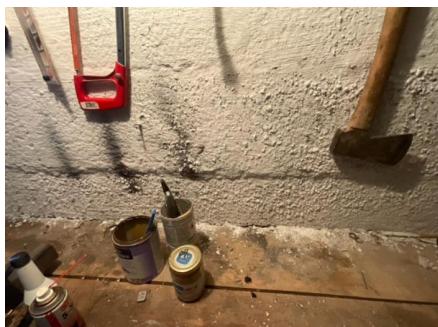
TG 1 Kryp kjeller

Bygningen har krypkjeller under trebjelkelag og stubbegulv i tilbygg mot sørøst. Det er ventiler i grunnmur. Konstruksjonen ble inspisert fra innvendig kjellervindu. Kontaktperson opplyser at tilbygget er oppført i 2006. Det bemerkes stedvis noe kalkutslag på ringmuren.

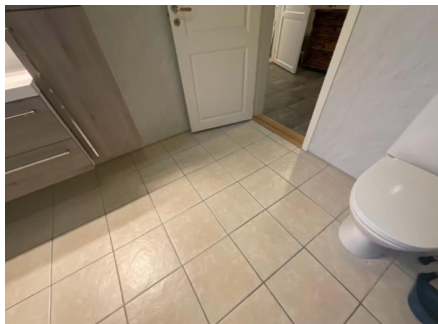
Sluk, membran og tettesjikt

- Mer enn halvparten av forventet brukstid er passert på membranløsningen.
- Mer enn halvparten av forventet brukstid er passert på slukløsningen.
- Det er avvik:

Med tanke på alder på tettesjikt anbefales en oppgradering av rommet.

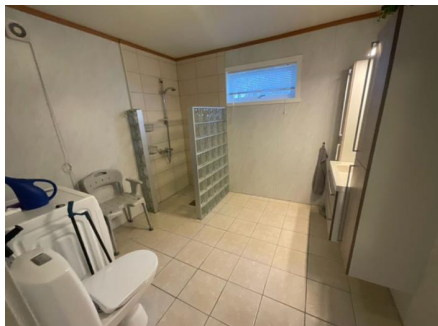
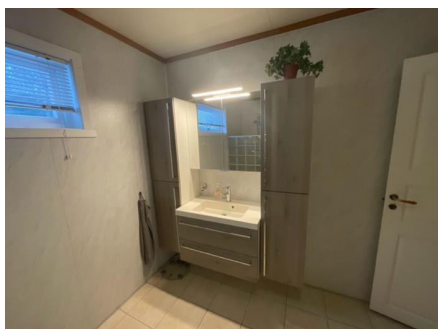
TG 2 Ventilasjon

- Det er avvik:

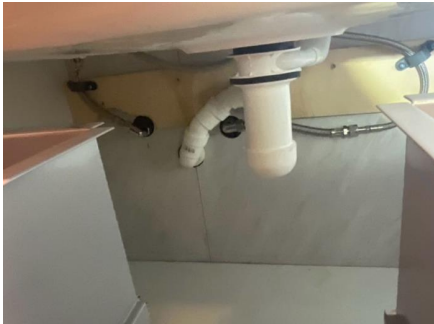
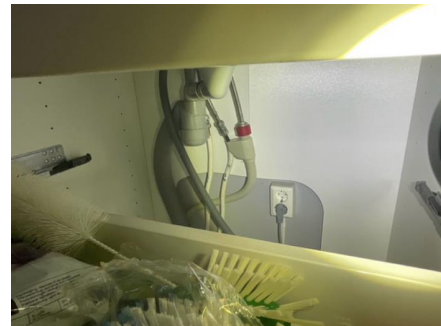
TG 2 Avløpsrør

Det er avløpsrør av plast. Avløpsrør fra bad er fra 1994, ukjent alder på avløpsrør fra kjøkken. Lufting av kloakk ble ikke påvist. Det er etablert et plastsluk og ett soilsluk i kjeller.

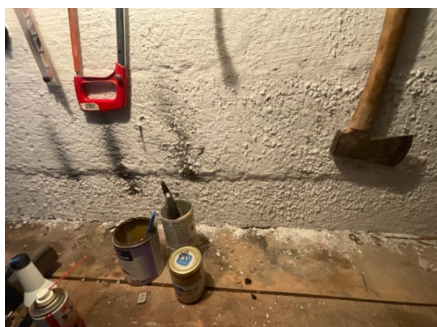
TG 2 Grunnmur og fundamenter

Grunnmuren fremstår uten vesentlige sprekker/skader. Det bemerkes stedvis løs puss på utvendig grunnmur.

Normalt vedlikehold.

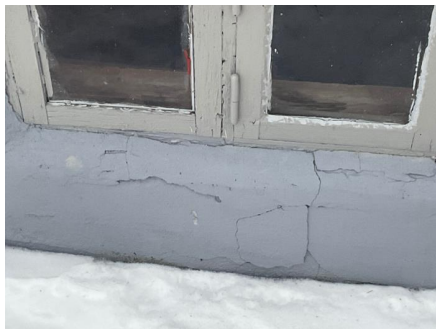
TG 1 Grunnmur og fundamenter -tilbygg

Bygningen har grunnmur i lettklinkerblokker fra ca 1994 og ringmur i betongstein fra 2006 under tilbyggene. Det er stripefundamenter av betong under grunnmur. Grunnmurene fremstår uten synlige sprekker/skader.
