Tilstandsrapport for bolig

Knappliveien 7, Stavern

Eiendom	Bygning	Byggeår	BRA	BRA-i	BRA-e
Knappliveien 7 3290 Stavern Gnr: 5001 Bnr: 352 LARVIK	Leilighet	1955	59 m ²	50 m ²	9 m ²
Oppdragsnr.	260422-004				
Befaring / Rapport	21.04.2026 / 23.04.2026				
Tilstede	Selger og undertegnede				
Rapportansvarlig	Schau Takst AS v/ Einar Schau - takst@schau.no

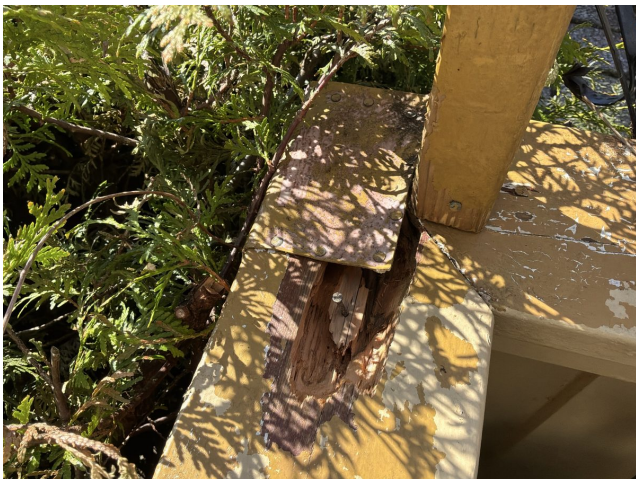
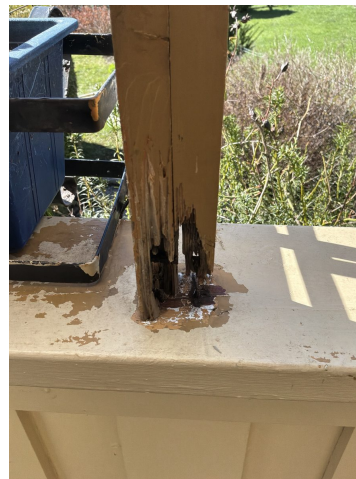
Råteskader registrert i støttestolper for påbygget ekstratak og i toppbord. Råteskader registrert i deler av trinn i trapp til terreng.

Årsak til forhøyet TG: Langvarig fuktpåkjenning uten tilstrekkelig overflatebehandling har medført at levetiden er utgått.
Konsekvens: Svekket bæreevne i støttestolper utgjør sikkerhetsrisiko — berørte stolper, toppbord og trappetrinn må skiftes.

Kostnadsanslag: 0 - 20 000 kr (inkl. mva)

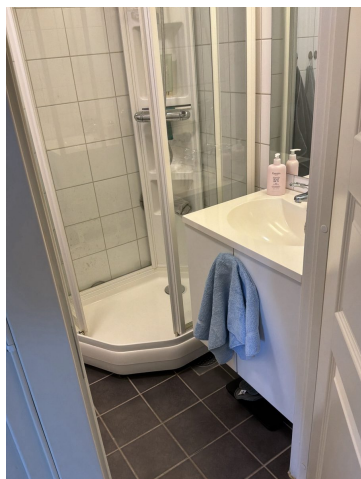
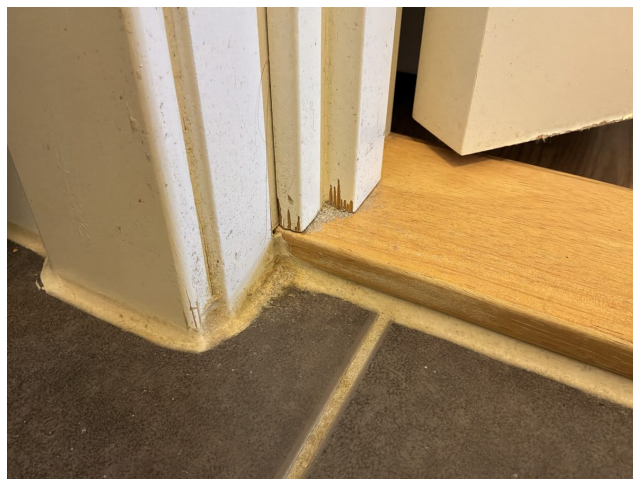
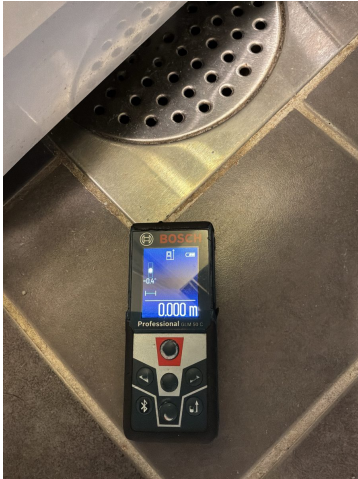
Dusjbad beliggende i boligens 1.etg, opplyst totalrenovert i borettslagets regi i 2012. Gulv og vegger av keramiske fliser. Himling av malte plater. Rommet har dusjkabinett, vegghengt toalett med innbygget sisterner og servant. Opplegg til vaskemaskin er anlagt. Rommet har avvik som beskrevet under.

Vegger og himling TG 1	Vegger av keramiske fliser uten synlige riss eller sprekker. Himling av malte plater uten avvik.
Gulv TG 1	Målt fall ved dørterskel er 2,1° (ca. 3,7:100) med positiv helning mot retning sluk. Ok terskeloverhøyde ved dør.
Sluk, membran og tettesjikt TG 1	Sluk i plast er begrenset vurdert grunnet plassering, men oppgis å være skiftet i forbindelse med reoveringen. Dokumentasjon på vanntett sjikt foreligger ikke. Overflater fra 2012.
Vann- og avløpsledninger TG 1	Synlige avløpsrør ved toalett uten lekkasjesymptomer. Normal stand for alder.
Ventilasjon TG 1	Elektrisk avtrekksvifte montert i himling. Fremstår i tilfredsstillende stand.
Utstyr og innredning TG 2	Vegghengt toalett med innbygget sisterner bak flislagt vegg. Normal bruksslitasje for alder. Årsak til forhøyet TG: Innbygget sisterner uten synliggjøring av lekkasjevann og uten dokumentasjon på tettesjikt. Konsekvens: Lekkasje fra sisterner kan ikke oppdages uten at konstruksjonen åpnes.

Innfelte installasjoner TG 2	Innbygget sisterner med synlig spylplate. Flisflate rundt sisterner uten synlige lekkasjesymptomer. Ingen inspeksjonsluke synlig. Årsak til forhøyet TG: Innbygget sisterner uten inspeksjonsluke gir ikke mulighet for kontroll av lekkasje. Konsekvens: Lekkasje fra innbygget sisterner kan ikke avdekkes uten destruktiv åpning av konstruksjonen.
Fuktmåling og hulltaking TG 2	Hulltaking ikke utført grunnet koblingssskap for rør-i-rør-system plassert ved korrekt hulltakingslokasjon. Alternativ fuktmåling foretatt uten negative avvik. Tilstanden bak fliser og i konstruksjonen er ikke verifisert — alder tilsier at reovering må påregnes. Årsak til forhøyet TG: Hulltaking ikke gjennomført grunnet fysisk hindring ved våtsone. Konsekvens: Tilstanden bak våtromsinstallasjonene er ikke verifisert, og skjulte fuktskader kan ikke utelukkes.
Dokumentasjon vanntett sjikt	Dokumentasjon på vanntett sjikt ikke fremlagt.

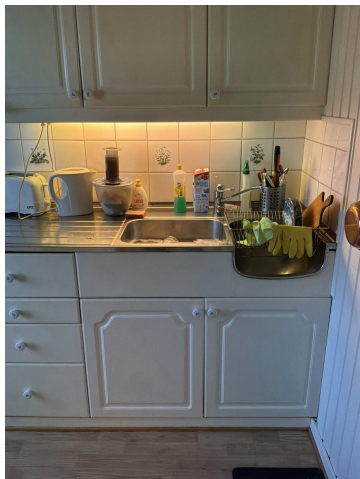
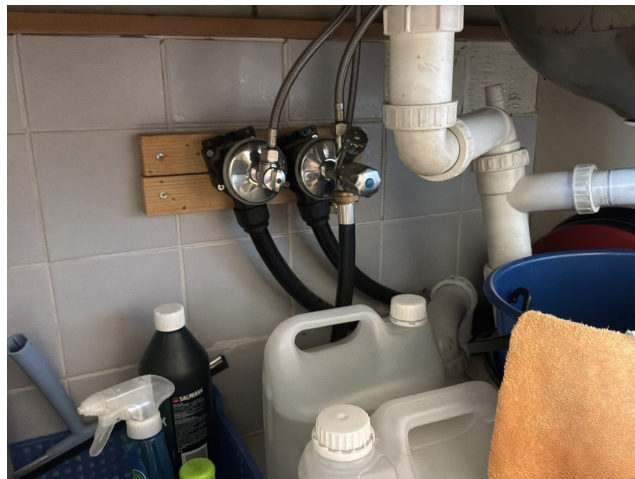
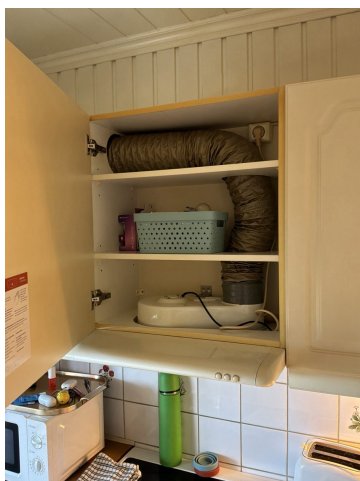
Kjøkken med eldre innredning. Fronter av malt MDF og skrog av foliert spon, samt benkeplate av heltre i kombinasjon med heldekkende benkebeslag og vaskekum i stål. Gulv av laminat, vegger av panel med keramiske fliser over benk og himling av MDF-panel.

Overflater - Vegger og himling TG 1	Vegger av panel med keramiske fliser over benk. MDF-panel i himling fremstår med normal bruksslitasje.
Overflater - Gulv TG 1	Gulv av laminat med normal aldersslitasje.
Ventilasjon TG 2	Ventilator med utblåsning til friluft. Ventilatoren er eldre, men framstår fungerende. Komfyrvakt ikke montert. Årsak til forhøyet TG: Komfyrvakt mangler — krav etter NEK 400 fra 01.07.2010. Konsekvens: Økt brannrisiko ved glemte kokeplater.
Vann-/avløp TG 1	Fleksible stålslanger montert til rør-i-rør-koblingsbokser, samt avløp av hvit PVC under vask. Brannslange montert i underskap.
Innredning og utstyr TG 2	Innredning med fronter av malt MDF og skrog av foliert spon. Benkeplate av heltre er buet/«bananformet», antagelig grunnet mangel av innfesting og fuktbelastning over tid. Årsak til forhøyet TG: Fuktbelastning og manglende innfesting har deformert benkeplaten. Konsekvens: Kan medføre behov for utskifting av benkeplate og innredning innen kort tid.

Benkebeslag og avtrekk TG 1	Heldekkende benkebeslag med vaskekum i stål. Normal bruksslitasje.

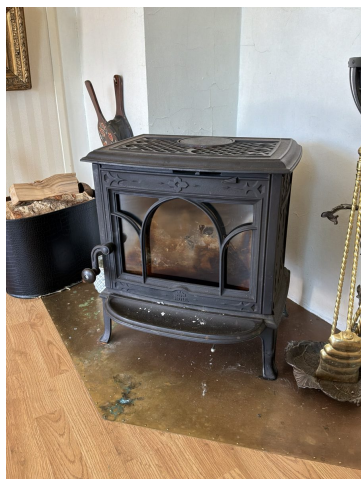
Foto 9

Teglsteinspipe fra byggeår med vedovn i stue montert over gulvflate av ildfast materiale. Avskalling av puss registrert på vegg bak ildsted. Tilsynsrapport fra feiervesenet foreligger ikke.

Årsak til forhøyet TG: Teglsteinspipe fra byggeår har overskredet over 50% av forventet levetid, kombinert med manglende tilsyn.

Konsekvens: Risiko for røyklekkasje ved fyring.

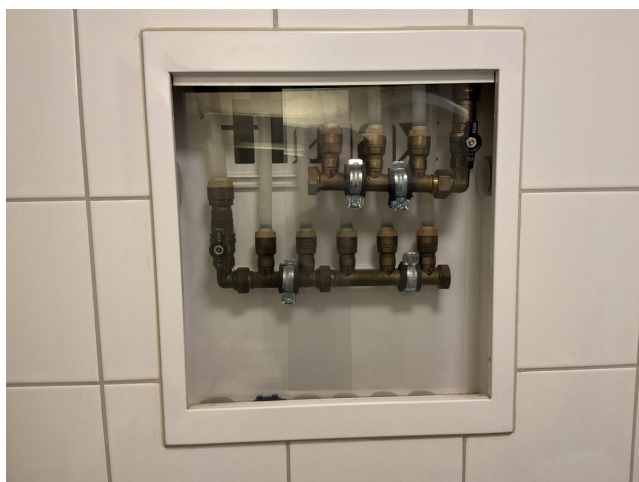
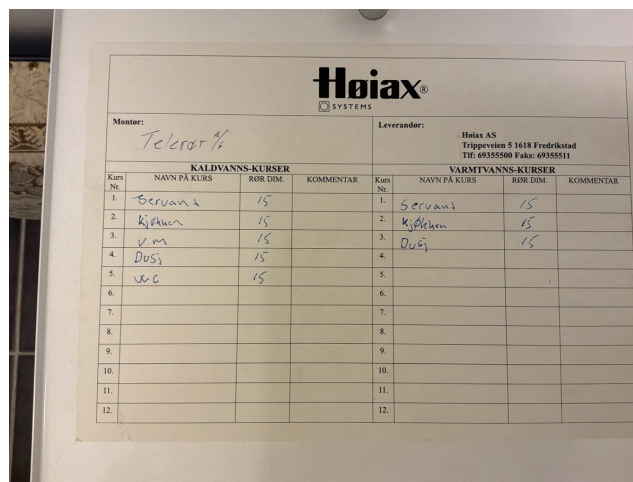
Trykkvannsrør av plast, rør-i-rør-system (Høiax) opplyst skiftet ca. 2010. Fordelerskap tilgjengelig med stengekraner og merket kursoversikt.

Avløpsrør i leiligheten fremstår i tilfredsstillende stand uten registrerte avvik ved inspeksjonstidspunktet.

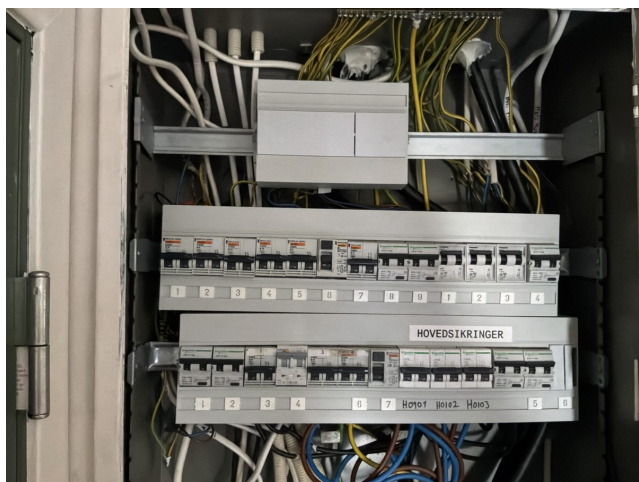
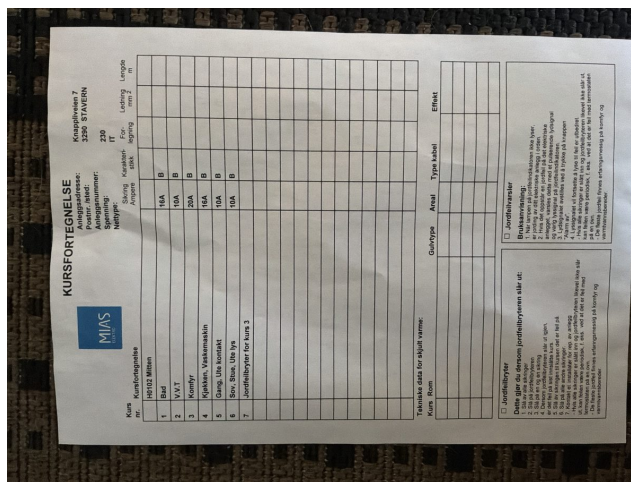
Sikringsskap med automatsikringer (Schneider Electric) og jordfeilbrytere montert. Kursfortegnelse fra MIAS Elektro foreligger, komplett og leselig. Kabling i øvre del av skap fremstår uoversiktlig med løse ledninger.

Dato for siste el-tilsyn er ukjent. Løse kabler observert i øvre del av sikringsskap. Samsvarserklæring er ikke fremlagt.
