Einebustad  
Ullestadvægen 2B  
5704 Voss

**Boligens tekniske tilstand:**

Dato: 03/04/2025

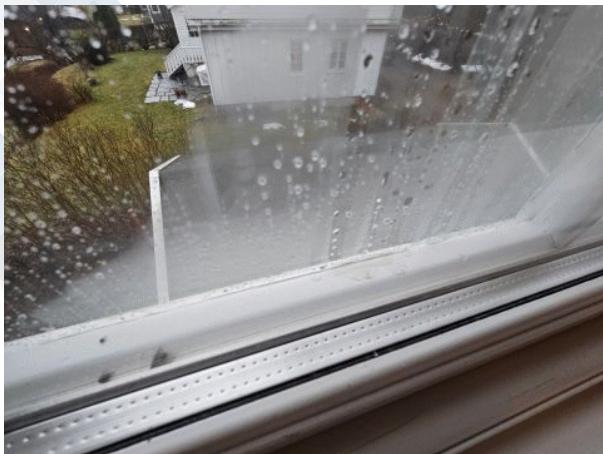
På nokre vindauger i 2. etasje mot vest, er det registrert noko fukt og dugg på ytterste glaset. Gjer merksam på at punkterte vindauger kan vera vanskeleg å sjå, så det kan ikkje utelukkast heilt.

## **Merknader:** Bilete syner dugg og fukt mellom glasa.

3.1	Vinduer og ytterdører
	Vindauger og ytterdører er vurdert til TG2 grunna elde og slitasje på deler av vindauer og ytterdører. Konsekvens ved elde og slitasje er utettheitar, fukt, råteskader ol. Vindauger er montert utan blikkbeslag over og under.

Utskifting eav dør til fordel for betre isolasjon og tetting.

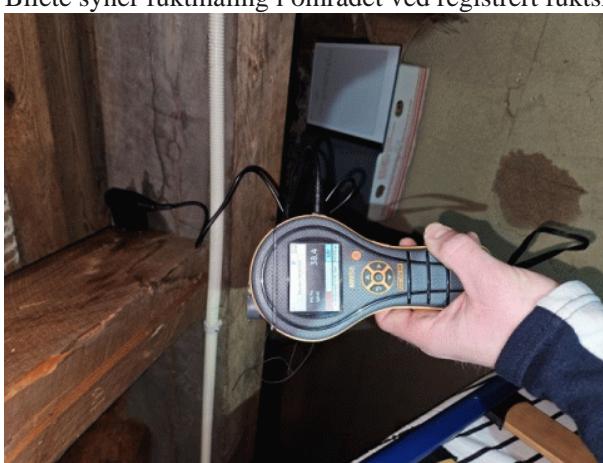
##### TG 3 4.1 Takkonstruksjon, taktekking og skorstein over tak

På loft er det registerer noko fuktskjolder på golv. Ved kontroll med fuktmålar er det registerert noko føhøga verdiar av fukt.

**Merknader:** Takstmannens prisvurdering er tiltenkt kontroll og reperasjon av lekkasje. Meirkostnadene må reknast med. Bilete syner fuktmåling i området ved registerert fuktskjolde. Noko fuktutslag i konstruksjonen.

4.1	Takkonstruksjon, taktekking og skorstein over tak  Punktet er vurdert til TG3 grunna registrert lekkasje som gjer forhøga fuktverdiar i konstruksjonen på loft. Fukt og råteskader kan over tid gje meirskader som brudd i konstruksjonen.  Takstmannens prisvurdering ved utskiftning antas mellom kr. 0 - og 10.000

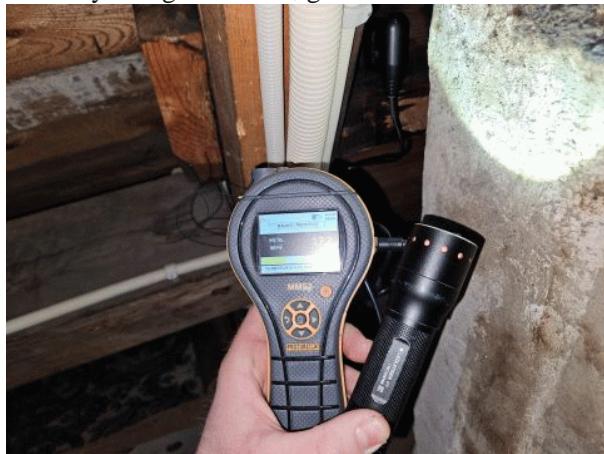
##### TG 3 4.2 Undertak, lekter og yttertekking (taktekkingen)

Det er registrert forhøga fuktverdiar i undertaksbord og konstruksjon i eit område på loft.

Bilete syner og noko forhøga verdiar av fukt i området ved pipegjennomføring.

4.2	Undertak, lekter og yttertekking (taktekkingen)  Taktekking er vurdert til TG3 grunna synlege lekkasjar og forhøga fuktverdiar i trevirke på loft som fylgje av dette. Meirskader som konstruksjonssvikt kan vera ein konsekvens av dette.  Generelt vert resterande av taktekkinga vurdert til TG2 med bakgrunn i alder og slitasje. Utskifting av taktekkinga med nytt undertak må takast med i betraktingen.  Takstmannens prisvurdering ved utskiftning antas mellom kr. 0 - og 10.000

**Merknader:** Takstmannens prisvurdering er tiltenkt reperasjon av lekkasje. Meirkostnadene må reknast med.

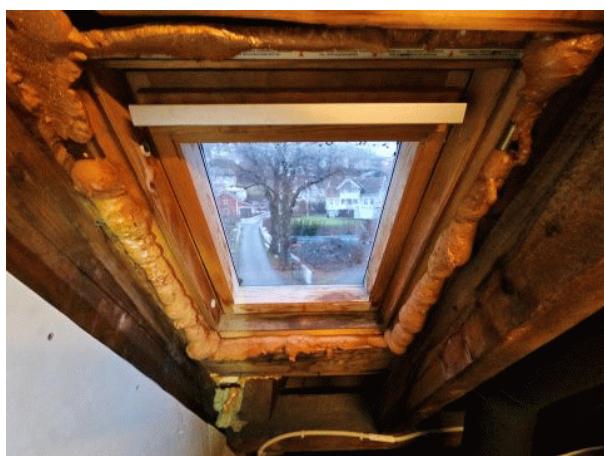
### TG 3 5.1 Loft (konstruksjonsoppbygging)

Generelt på loft er det registrer nokre fuktspalter i undertak.

Bilete syner takglas som utgjer ein risiko for lekkasje i takkonstruksjon. Det vart ikkje registrert fukt på synfaringsdagen.

**Merknader:** Takstmannens prisvurdering er tiltenkt uforutsatte kostnadene ifbm. reperasjon av takekking og konstruksjonen som har tatt skade av lekkasje frå tak. Større kostnadene med renovering av takekking må takast med i berekninga.

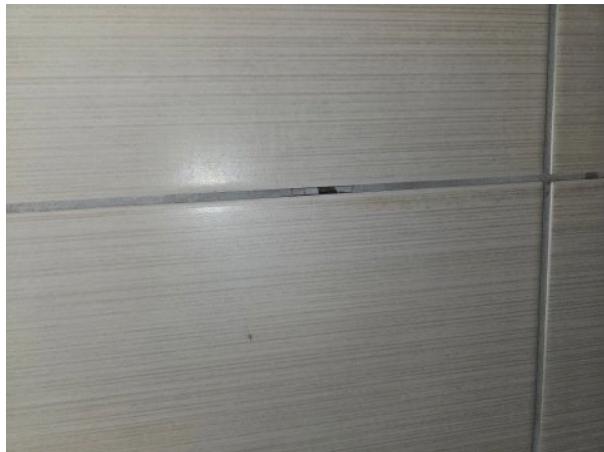
Det er påvist sprekker i fuger.

**Merknader:** Bilete syner manglande fugemasse mellom fliser på vegg i dusjsone.

7.1.1	Bad 2. etasje Overflate vegg og himling
	Punktet vert vurdert til TG2 grunna manglende fugemasse i fuge på vegg i dusjsone. Konsekvens kan vera meirskader.
