# Tilstandsrapport

📍 Grüners gate 5 A, 0552 OSLO

# gnr. 228, bnr. 55

# Andelsnummer 2

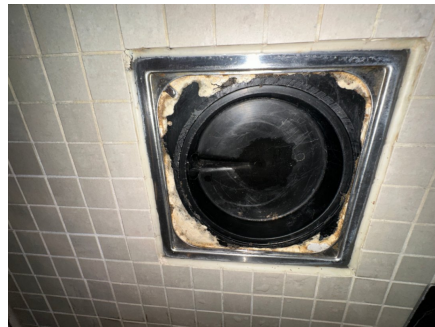
Hovedsluk

Sluk og hjelpesluk er i plast.  
Det er synlig membran i sluk,  
som er benyttet som tettesjikt.

TG settes ut i fra manglende dokumentasjon  
på utførelse av tettesjikt i gulv og vegger.  
Ref: NS3600

Ved manglende dokumentasjon på arbeid, kan man ikke bekrefte utførelse på konstruksjoner. Tettesjikt i gulv og vegger anses som en risiko konstruksjon. Fremskaffelse av dokumentasjon fra utførende anbefales.

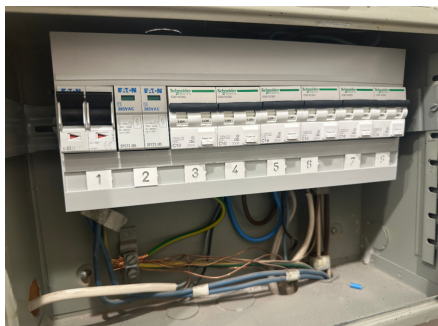
Sikringsskap med automatsikringer.

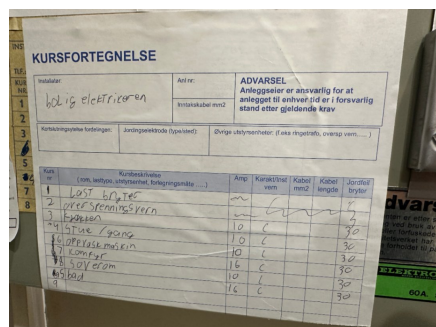
Kursoversikt i sikringsskap
