# Tilstandsrapport

Boligbygg med flere boenheter

Hektnerhagan 105, 2008 FJERDINGBY

Befaringsdato: 16.09.2025

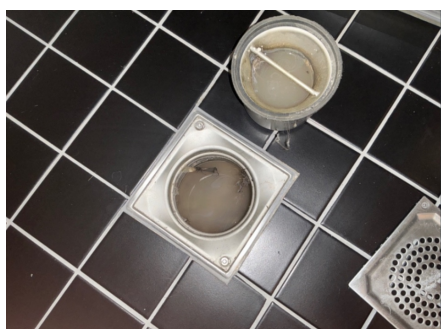
#### TG 2 Sluk, membran og tettesjikt

Membran: Kan ikke konstateres synlig.

- Det er avvik:

- Membranen har passert halvparten av forventet levetid.

Når membranen eldes, svekkes den gradvis og kan utvikle mindre utettheter som slipper fukt ned i konstruksjonen. Hvor raskt dette skjer avhenger av kvalitet, utførelse og bruk, og regelmessig tilsyn er viktig. En full oppgradering med nytt tettesjikt må påregnes på sikt, selv om det er vanskelig å si nøyaktig når.

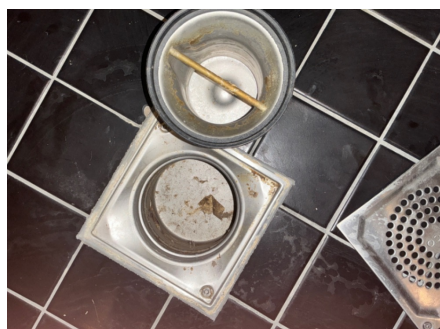
- Det er avvik:

- Membranen har passert halvparten av forventet levetid.

Når membranen eldes, svekkes den gradvis og kan utvikle mindre utettheter som slipper fukt ned i konstruksjonen. Hvor raskt dette skjer avhenger av kvalitet, utførelse og bruk, og regelmessig tilsyn er viktig. En full oppgradering med nytt tettesjikt må påregnes på sikt, selv om det er vanskelig å si nøyaktig når.
