# Tilstandsrapport

Grønlivegen 20 C, 3922 PORSGRUNN
-

Befaringsdato: 31.03.2025

Oppdragsnr.: 18885-2546

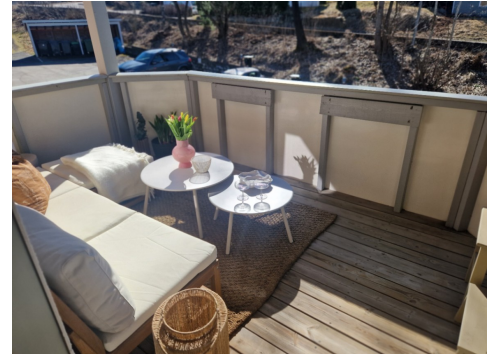
### TG 1 Balkonger, terrasser og rom under balkonger

Leiligheten har etablert romslig terrasse. Gulv teknet med tremmegulv i impregnert trevirke. ekkverk i stål og plater.

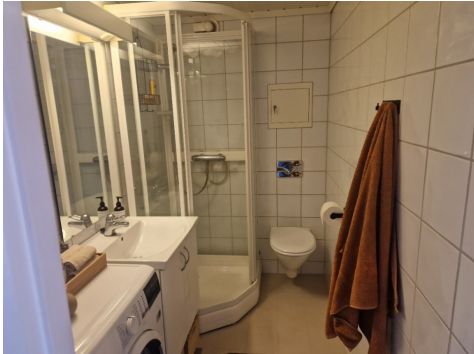
### ! TG 1 Overflater vegger og himling

Bad har etablert fliser på vegg flater. Malt himling. Elastikk fuger i overgang vegg og gulvflater.

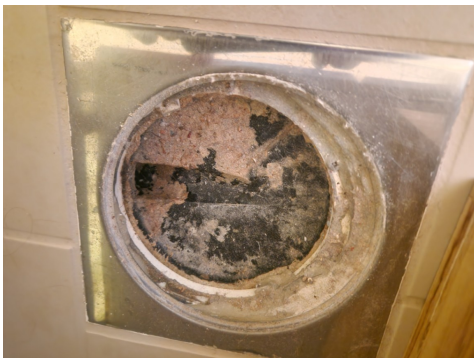
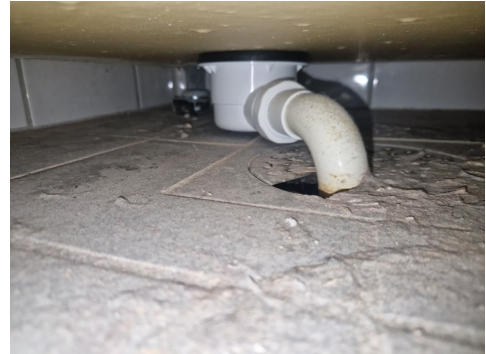
### ! TG 1 Sluk, membran og tettesjikt

Bad har etablert smøremembran under fliser på betong. Synlig mansjett og membran i sluk. Sluk består av plast sluk. Utførelsen vedrørende tettedetaljer i rørgjennomføring i gulv i dusj og innredning er usikker. Membran kan ikke verifiseres. Om mulig innhent dokumentasjon.

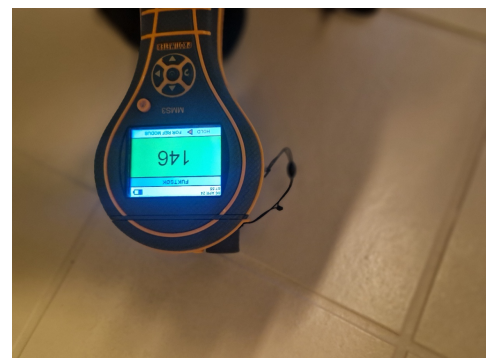
### ! TG 1 Tilliggende konstruksjoner våtrom

Bad har vegger i murverk bak fliser. Hulltagning er ikke mulig. Ved bruk av fuktindikator ble ingen unormale fuktverdier målt på baderom.

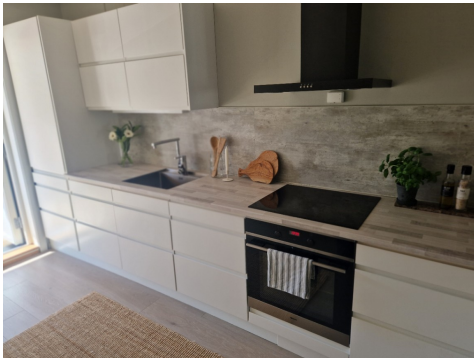
### ! TG 1 Overflater og innredning

Kjøkkeninnredning med slette hvite dør og skuffronter i MDF type System kjøkken. Innredning skiftet 2017. Benkeplate i Laminat med benkebeslag i stål. Integriert hvitevarer. Rør i røranlegg til kjøkkenbenk. Plast avløpsrør.

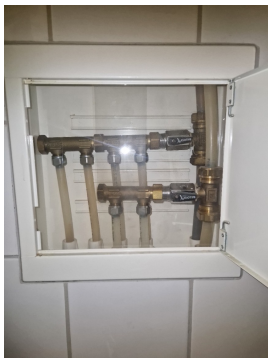
### TG 1 Vannledninger

Vannrør i rør og røranlegg. Vann skap etablert i bad/vaskerom. Utkast fra vannskap til bad. Rørsanlegg skiftet 2013.

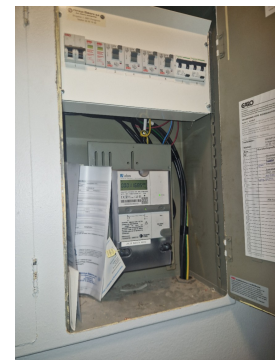
### TG 1 Elektrisk anlegg

40 amper hovedsikring. Kuser med automat sikringer. El-skap etablert i felles gang. El-kontroll nylig utført 2023. Ingen merknader.
