Tilstandsrapport

Boligbygg med flere boenheter

Elveveien 28C , 1462 FJELLHAMAR

Befaringsdato: 19.03.2026

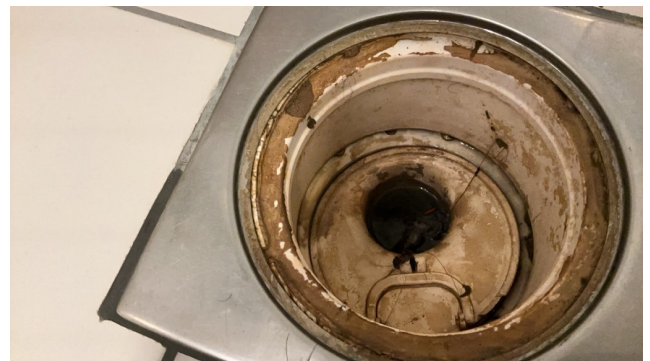
1. ETASJE > BAD

TG 2 Sanitærutstyr og innredning

- Det er påvist riss/sprekker i utstyr på våtrommet.
- Det er avvik:

- Tiltak:
- Riss er vanligvis overfladiske skader i servantens overflate eller glaser. Konsekvensene av riss er hovedsakelig kosmetiske.
- Svelling oppstår ofte som følge av fuktpåvirkning over tid, for eksempel fra vannsøl eller høy luftfuktighet. Forholdet påvirker hovedsakelig utseende og holdbarhet.
