# Tilstandsrapport

Fritidsbolig

Kvemoveien 645, 7882 NORDLI

Befaringsdato: 05.04.2025

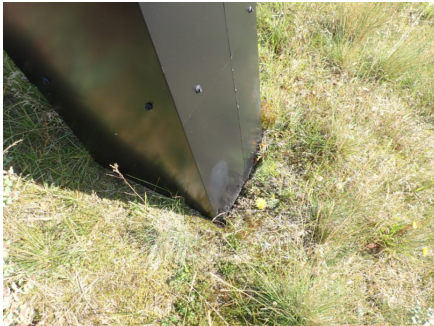
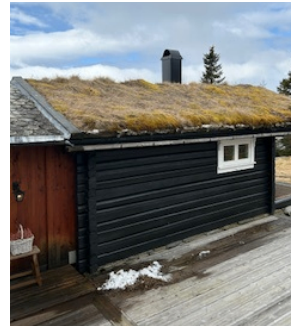
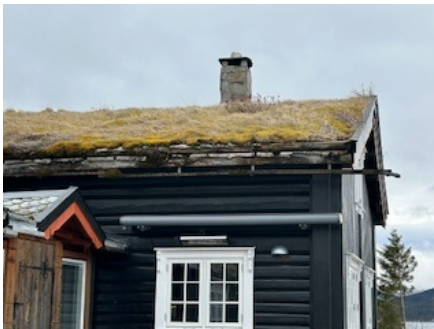
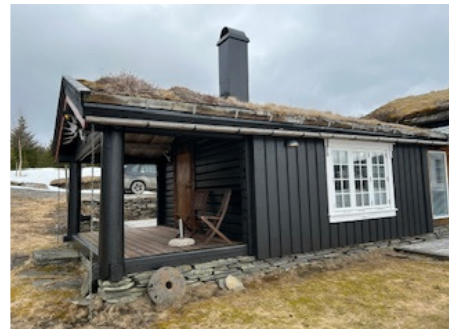
- Tidspunkt for utskiftning av undertak nærmer seg.
- Overvåk tilstanden jevnlig. For å få tilstandsgrad 0 eller 1 må tekkingen skiftes ut, men tidspunktet for når dette er nødvendig er vanskelig å si noe om.
- Tidspunkt for utskiftning av taktekking nærmer seg.
- Tiltak:

Anbefaler å utføre tiltak som omfatter pipebeslag mot torv, for å ha ett produkt som er egnet mot torv.

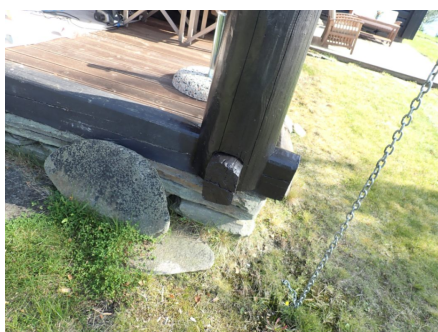
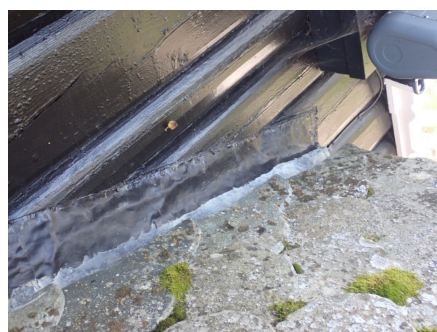
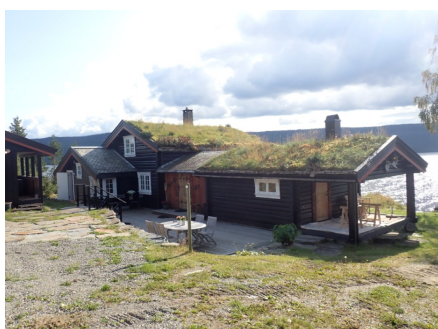
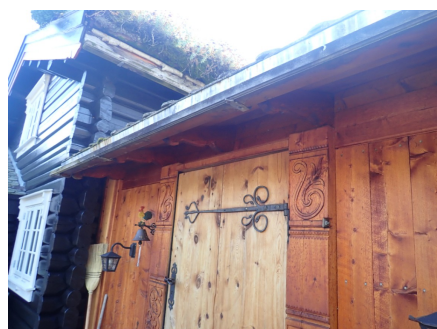
## TG 3 Nedløp og beslag

- Det er ikke tilfredsstillende bortledning av vann fra taknedløp ved grunnmur.
- Det er påvist avvik i beslagløsninger.
- Det mangler snøfangere på hele eller deler av taket, noe som var krav på byggemeldingstidspunktet.
- Det mangler tilfredsstillende adkomst til pipe for feier.

Beslagløsning på mellombygg og tømmerbygg fra 1994 har beslagløsninger der beslag er spikret utenpå tømmerkasse og ikke innfelt i tømmeret. Skadeutsatt løsning som gir fare for lekkasjer.

- Det må monteres snøfangere for å oppfylle byggeårets krav.
- Avvik i beslagløsninger må utbedres.
- Stigetrinn for feier må monteres.
- Andre tiltak:

Det må monteres sikker beslagløsning i overgang mellombygg og tømmervegg for å lukke avviket.

Kostnadsestimat: 50 000 - 100 000

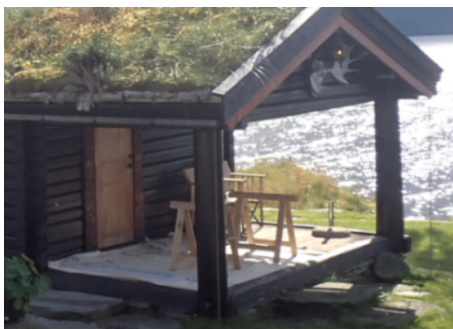
## TG 1 Balkonger, terrasser og rom under balkonger - 2

Markterrasse mot nord/øst.

Det er ikke registrert noen avvik eller skader på markterrassen.

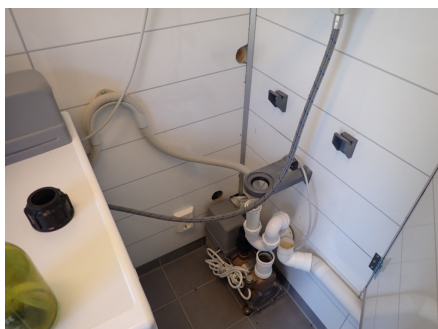
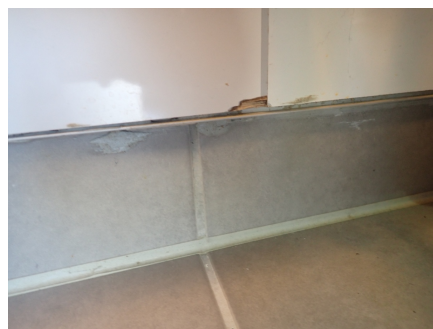
### TG 2 Overflater vegger og himling

Registrert noe avvik på sammenføring våtromsplate i ett hjørne samt uttak for et rør i baderomsplaten som mangler mansjett.  
Ett lite skallsår ved sokkellist på en baderomsplate.

Tiltak må utføres for å lukke avvikene.

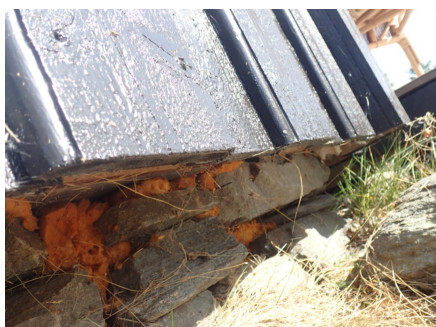
Ekspansjonsskum har begrenset levetid når skum er utildekket. Grunnmur gis TG 2 ut fra alder og noe avvik i planhet.
