Tilstandsrapport

Enebolig

Anundskåsveien 9, 3675 NOTODDEN

Befaringsdato: 18.03.2026

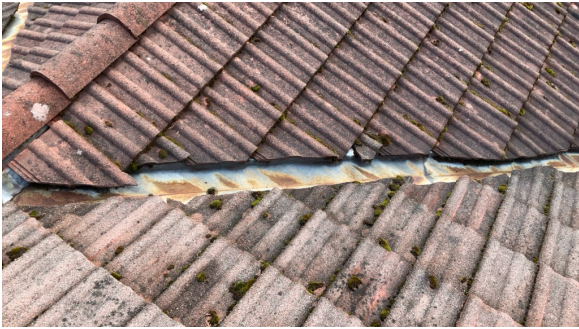
- Tidspunkt for utskiftning av takteking nærmer seg.
- Når takteking og undertak begynner å bli gamle, øker risikoen for lekkasjer, noe som kan føre til omfattende og kostbare reparasjoner av underliggende konstruksjoner dersom en ikke foretar tiltak på konstruksjonene før dette oppstår.
- Knekte takstein må skiftes.

Knekte og løse takstein i gradrenner.

Det må regnes med at takstein må skiftes. Da må takpapp, sløyfer, lekter, takrenner og beslag skiftes samtidig.

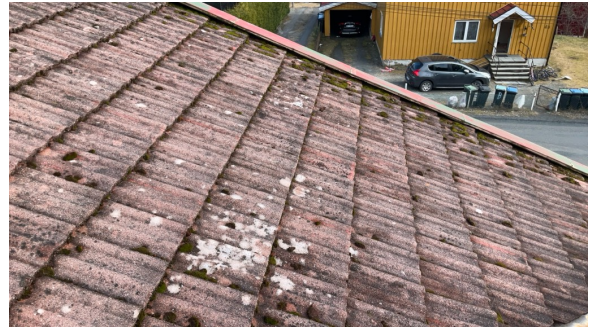
Mose på tak.

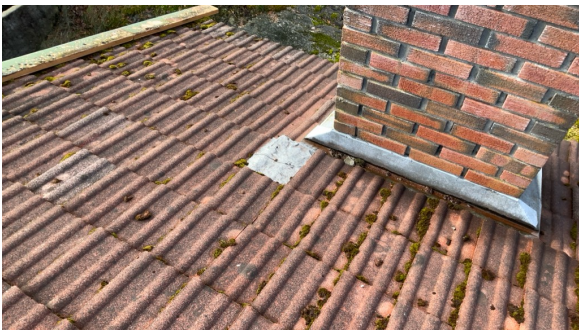
Gamle flate betongtakstein.

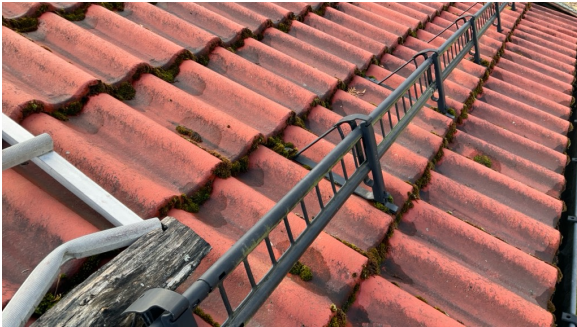
Mose på takstein.

Mose på takstein bør fjernes. Mose forkorter levetiden på takstein.
Manglende tetting ved pipe må utbedres.

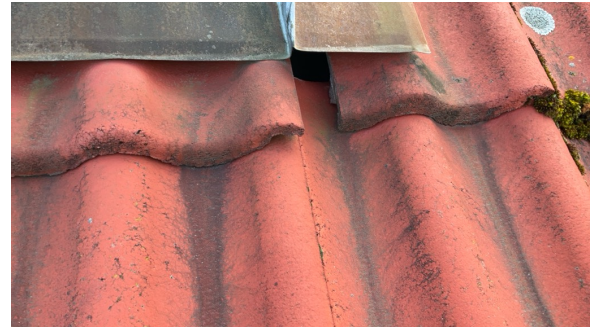
Manglende takstein ved pipe.

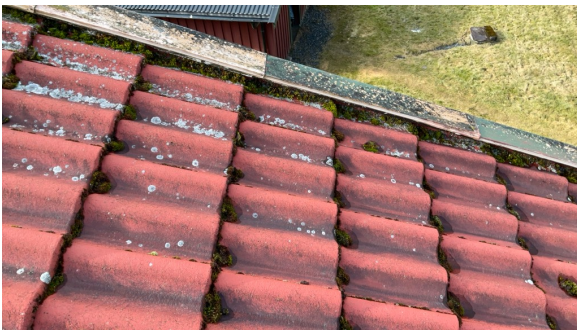
Dekkbord på vindskier er slitt.

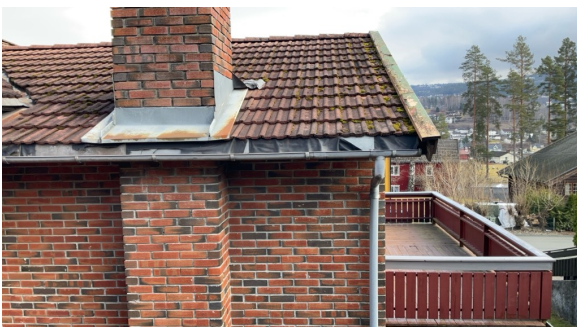
Dersom det ruster hull i beslag i gradrenner, kan det oppstå fukt og råteskader i takkonstruksjonen.

Rust på pipebeslag og flassing i overflatebehandling på takrennebeslag.

Beslag som ruster bør males med maling tilpasset formålet eller helst skiftes.

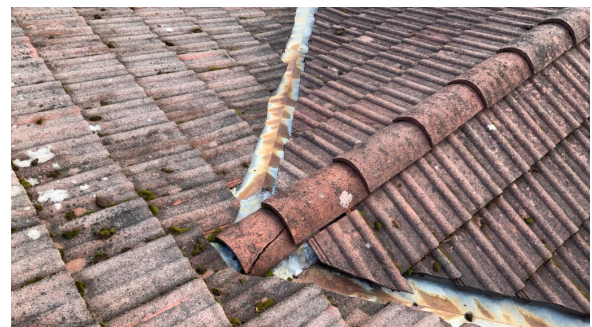
Rust i gradrenner.

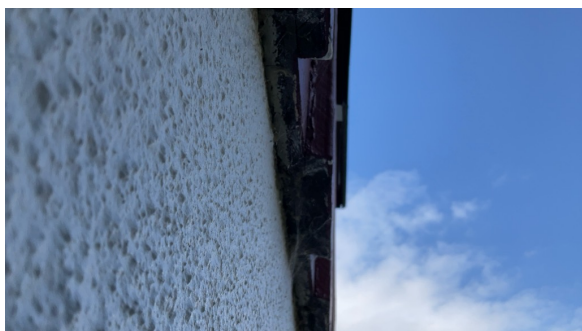
Underbord er montert rett på vindsperre uten luftespalte. Dette kan føre til kondensskader.

Manglende lufting mellom vindtetting og kledning

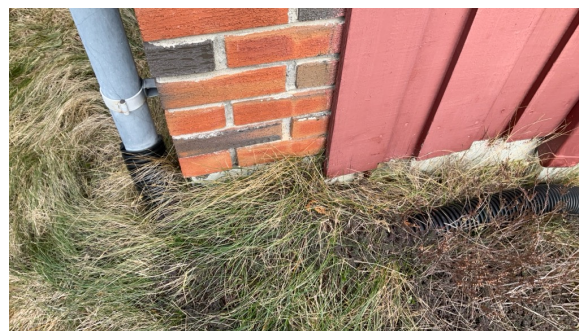
Noe kort avstand fra terreng til underkant kledning.

Lokal utbedring bør foretas for å øke avstanden mellom terreng og bordkledning. Dette vil redusere faren for fukt/råte i kledning.

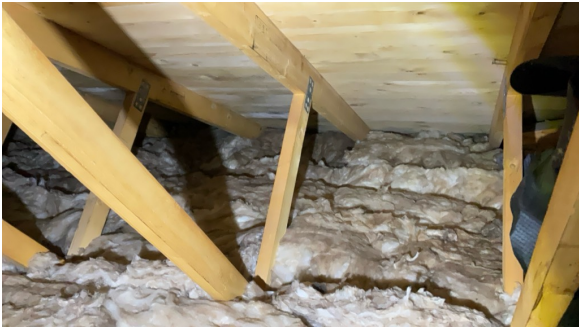
Tilbygg i stue med W-takstoler.

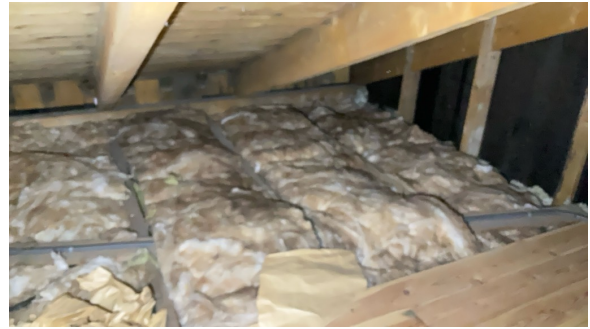
Manglende lufting med mot yttervegg.

Dersom det blir fukt i innvendig tak må tiltak iverksettes.

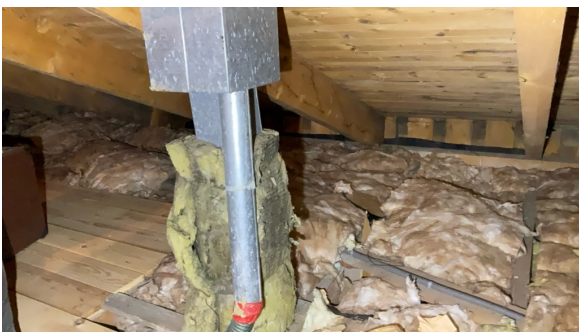
Takgjennomføring for lufting.

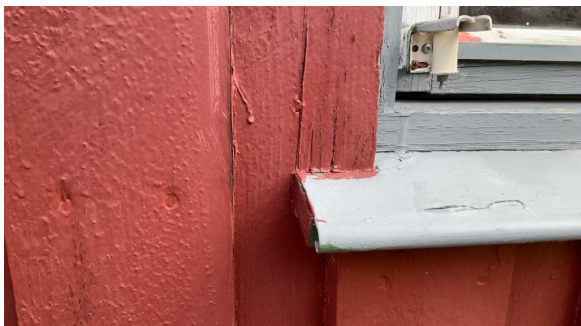
Manglende glipe ned mot vindusbrett.

Dersom kledning ikke skiftes, må belistning skiftes for å redusere faren for råte i konstruksjonen.

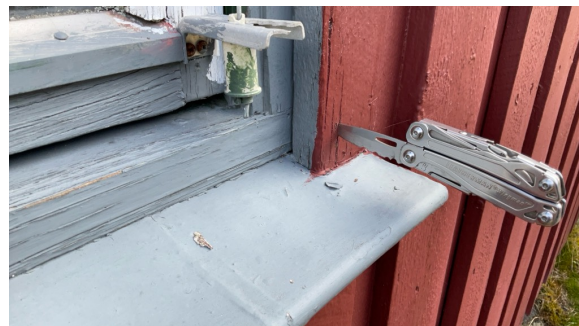
Råte i kledning ved vindu.

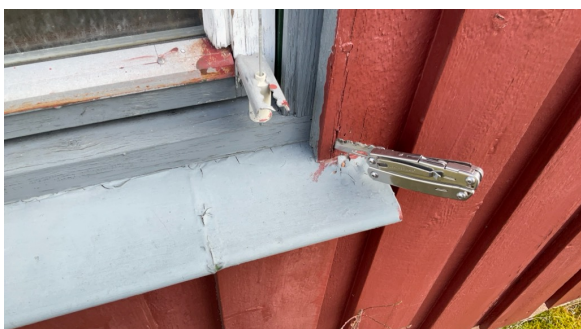
Råte i kledning vindu 2.

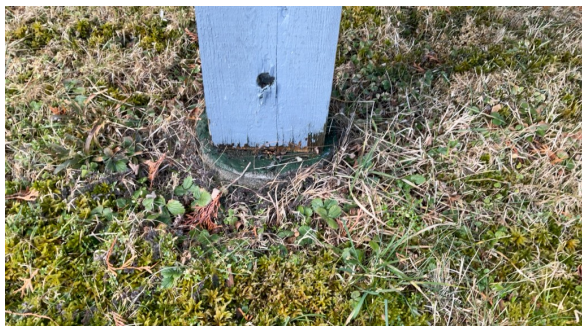
Treverk rett ned på fundamenter.

Det bør monteres stolpesko slik at treverk ikke råtner. Provisoriske fundamenter bør utbedres.

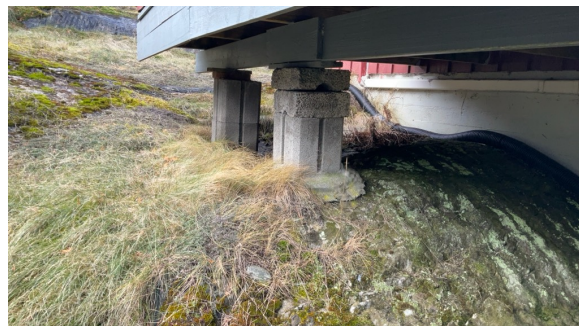
Noen provisoriske fundamenter.

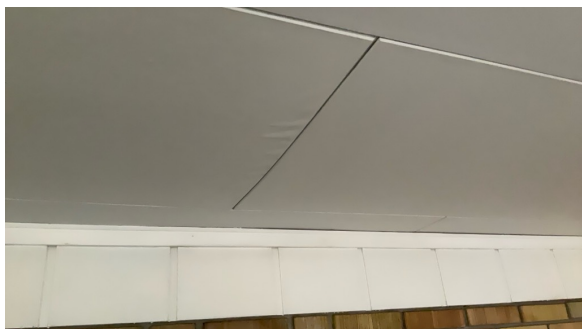
Skade på takplater i forbindelse med pipe i tilbygd stue.

Det må regnes med en del oppgradering av innvendige overflater.

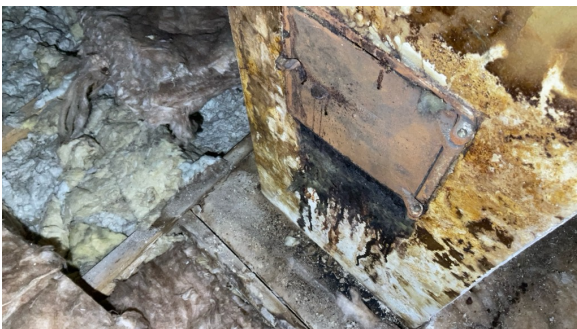
Sotvann under feieluke på loft.

Siden sotluke/feieluke står nærmere enn 30cm fra brennbart anbefales det å montere en brannstein tilpasset formålet bak luke.

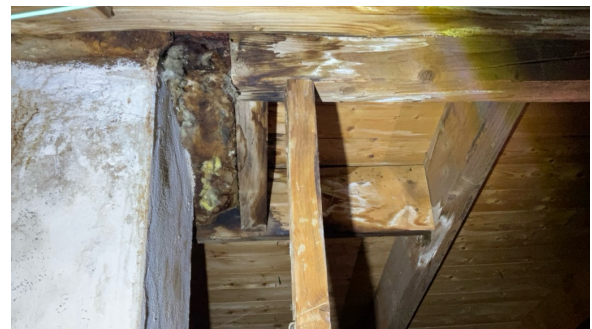
Noe fuktmerker ved gjennomføring på loft.

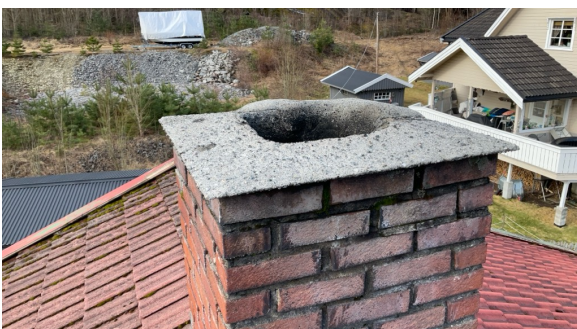
Manglende topphatt på pipe.

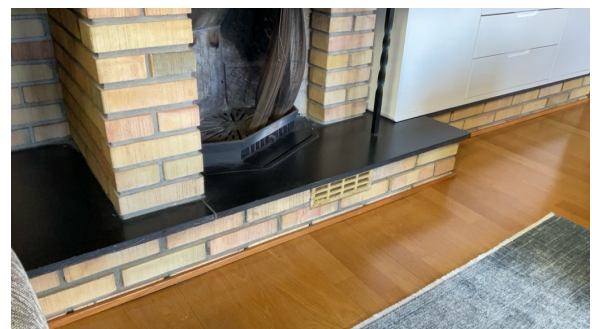
- Ildfast plate mangler på gulvet under sotluke/feieluke på pipe.
- Ildfast plate mangler på gulvet under/foran ildstedet.
- Pipevanger er ikke synlige.
- Det er avvik:

Manglende plate på guv foran åpen peis.

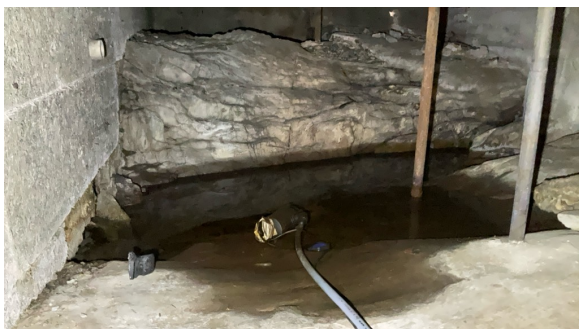
Det er fjell under boligen. Det samles en del vann på fjell som ikke dreneres bort. Dette kan føre til råteskader i bjelkelag.

Fritt vann i krypkjeller.

Det bør lages drenerende grøfter i fjell som leder bort vann som nå blir liggende i ujevnheter i fjell.

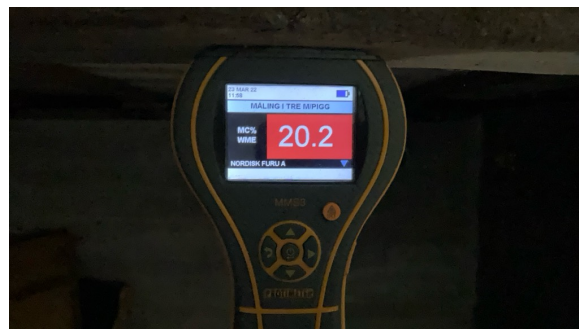
I bjelker ble det målt 20,2 vektprosent fukt med hammerelektrode. Dette er å regne som meget fuktig.

Fuktmåling i bjelker i krypkjeller.

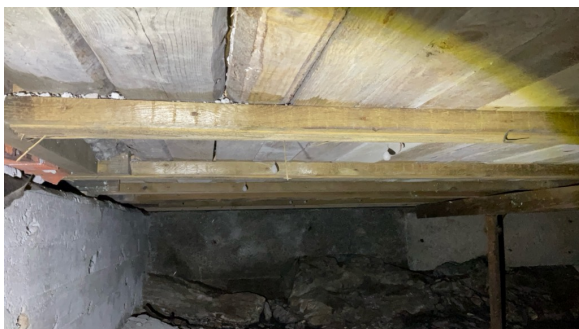
Noe hull etter borebille i bjelkela

Siden det er noe hull i bjelkelag, antagelig etter borebille, anbefales det å iverksette tiltak - kontakte skadedyrbekjemper for å få sjekket omfang og om det fremdeles er aktivitet.

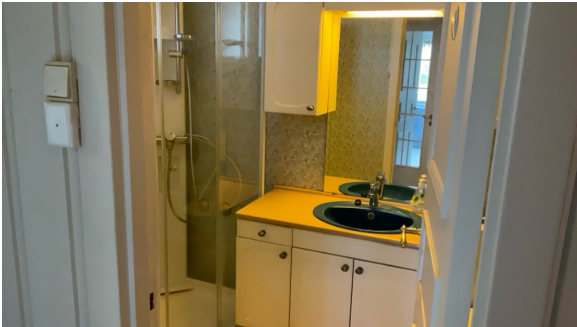
Det er bestemt i ny forskrift at alle våtrom bygget før 1997 skal ha en tilstandsgrad 3 på grunn av forventet levetid er overskredet og stor fare for avvik og skader.

- Manglende oppgradering av våtrommet medfører høy risiko for at konstruksjonene ikke vil tåle vanlig bruk av vann eller lekkasjer. Selv om det er dusjkabinett, er det fortsatt en betydelig risiko for at våtrommets konstruksjoner ikke tåler lekkasjer. Dette kan føre til fuktskader på tilstøtende konstruksjoner.
- Våtrommet har behov for omfattende oppgraderinger. For å sikre en løsning som oppfyller gjeldende krav, bør tettesjikt, sluk og røropplegg oppgraderes og dokumenteres.

Baderomsinnredning og dusjkabinett.

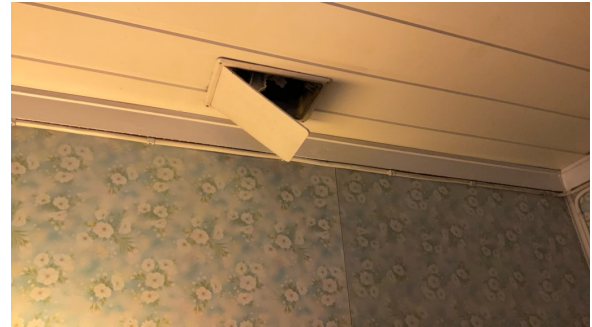
Naturlig lufting i tak.

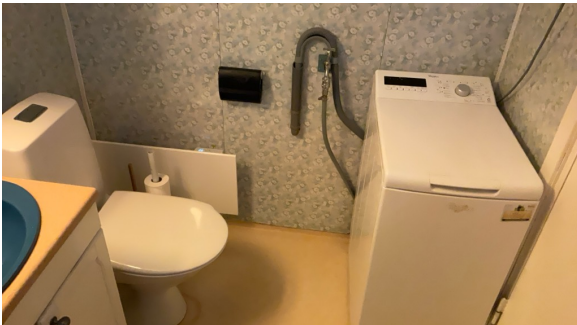
Opplegg til vaskemaskin og toalett.

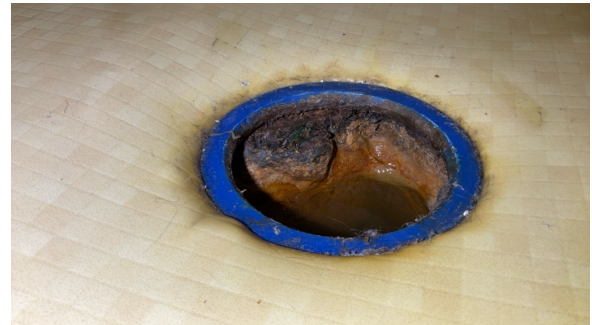
Støpejernssluk med rust.

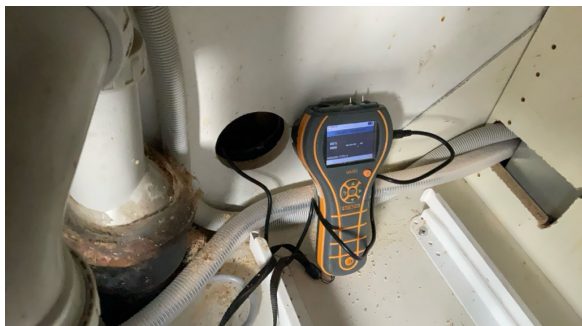
Hulltaking er foretatt uten å påvise unormale forhold. Hulltaking er foretatt i kjøkken. Fuktvotemåling (vekt%) i konstruksjonen ble målt til under 6 - ingen utslag på måling.

Fuktmåling i konstruksjon mot bad.

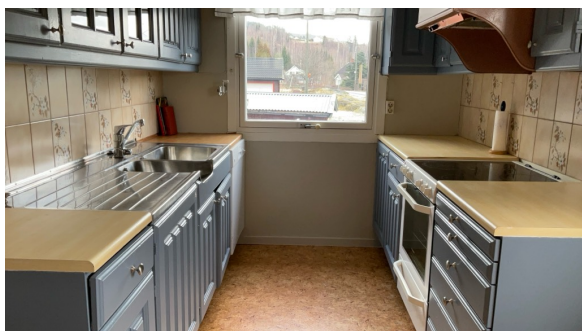
Det er noe skader på benkeplater.

Kjøkkeninnredning.

Det bør skiftes kjøkkeninnredning. Det er noe bruksslitasje.

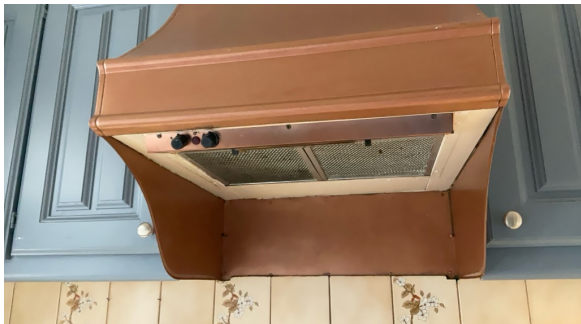
- Det er registrert avvik med avtrekk.

Kjøkkenventilator.

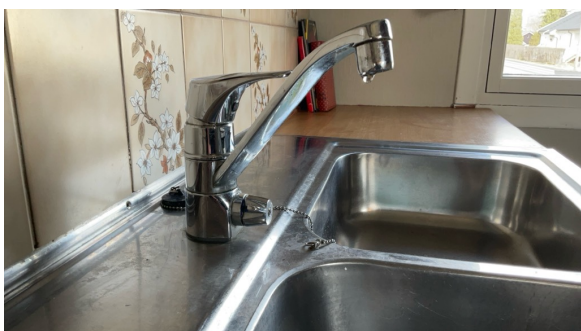
- Armaturer/blandebatteri som lekker, må skiftes/utbedres
- Tidspunkt for utskiftning av vannledninger nærmer seg.

Drupp fra kjøkkenkran

Kostnadsestimat er kun for skifte av kran på kjøkken.

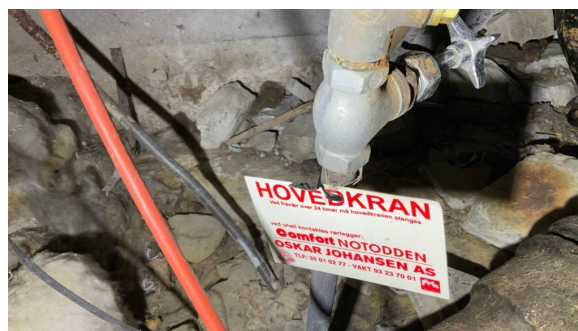
Stoppekran merket i krypkjeller.

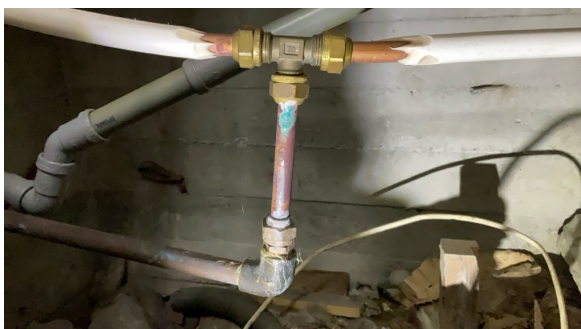
Noe irr på vannrør i kjeller

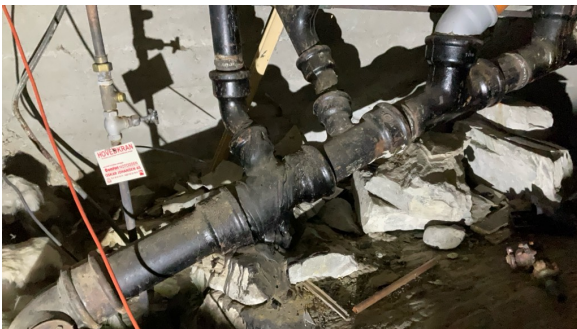
- I forbindelse med oppgradering av våtrom vil det være naturlig med utskiftning av rør.
- Eldre avløpsrør har blant annet større sannsynlighet for lekkasjer, noe som kan føre til omfattende og kostbare vannskader i boliger.
- Tidspunkt for utskiftning av avløpsrør nærmer seg.

Rør i støpejern i krypkjeller.

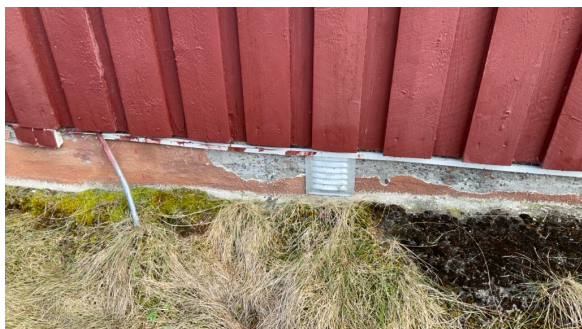
Det er en del fuktopptrekk i grunnmur, så derfor er det noe manglende puss og fuktutslag.

Løs puss og manglende puss på grunnmur.

Manglende puss bør erstattes for å redusere faren for fukt i grunnmur.

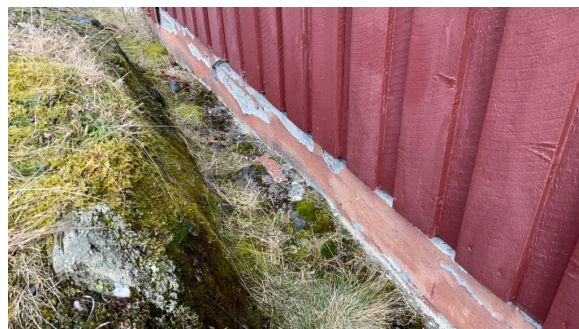
Løs puss

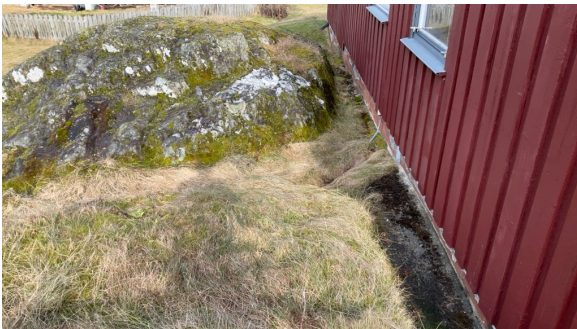
Fall mot grunnmur.

Det er ikke mulig å gi kostnadsestimat på endring av terreng. Dersom en vurderer at det er hensiktsmessig, må en entreprenør kontaktes.
