Enebolig med romslig veranda i familievennlig område på Anundskås - Garasje

Velkommen til en enebolig med alt på én flate i Anundskåsveien 9!

Tilstandsrapport

Befaringsdato: 18.03.2026

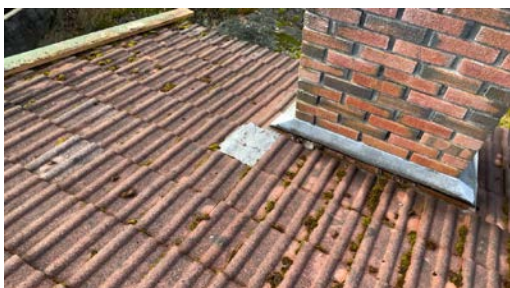
Takteking - Mot nord

- Tidspunkt for utskiftning av taktekking nærmer seg.
- Når taktekking og undertak begynner å bli gamle, øker risikoen for lekkasjer, noe som kan føre til omfattende og kostbare reparasjoner av underliggende konstruksjoner dersom en ikke foretar tiltak på konstruksjonene før dette oppstår.
- Knekte takstein må skiftes.

Mose på tak.

Gamle flate betongtakstein.

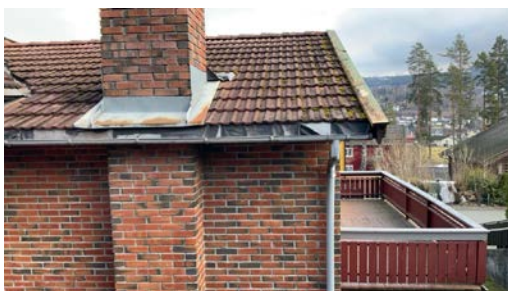
- Det er påvist avvik i beslagløsninger.
- Det mangler snøfangere på hele eller deler av taket, men det var ikke krav om dette på byggemeldingstidspunktet.
- Det mangler tilfredsstillende adkomst til pipe for feier.
- Mer enn halvparten av forventet brukstid er passert på renner/nedløp/beslag.

Dersom det rustet hull i beslag i gradrenner, kan det oppstå fukt og råteskader i takkonstruksjonen.

Rust på pipebeslag og flassing i overflatebehandling på takrennebeslag.

Beslag som rustet bør males med maling tilpasset formålet eller helst skiftes.

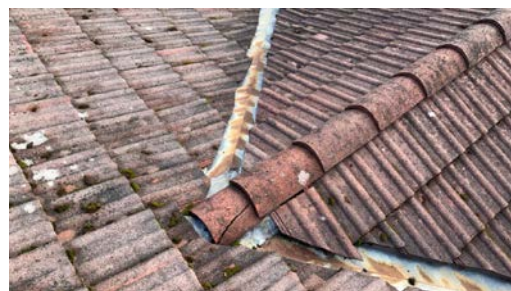
Rust i gradrenner.

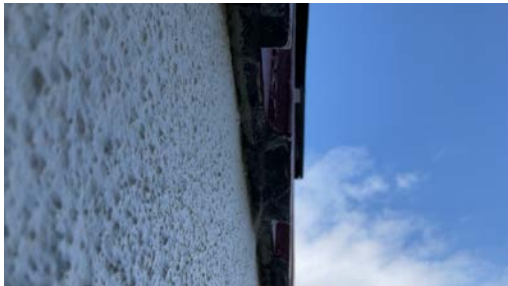
Underbord er montert rett på vindspærre uten luftespalte. Dette kan føre til kondensskader.

Manglende lufting mellom vindtetting og kledning

Lokal utbedring bør foretas for å øke avstanden mellom terreng og bordkledning. Dette vil redusere faren for fukt/råte i kledning.

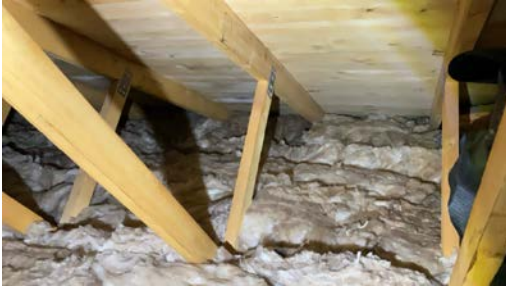
Tilbygg i stue med W-takstoler.

Dersom det blir fukt i innvendig tak må tiltak iverksettes.

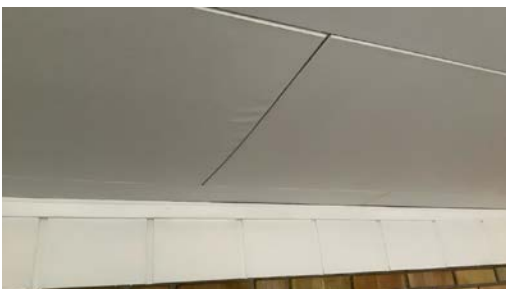
Skade på takplater i forbindelse med pipe i tilbygd stue.

Det må regnes med en del oppgradering av innvendige overflater.

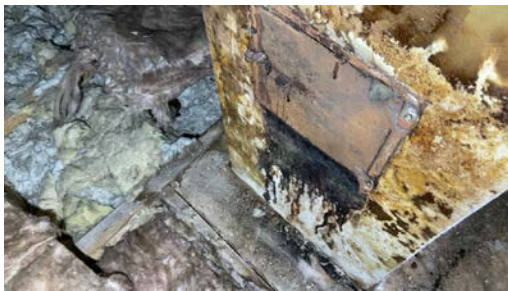
- Ildfast plate mangler på gulvet under sotluke/feieluke på pipe.
- Ildfast plate mangler på gulvet under/foran ildstedet.
- Pipevanger er ikke synlige.
- Det er avvik:

Sotvann under feieluke på loft.

Siden sotluke/feieluke står nærmere enn 30cm fra brennbart anbefales det å montere en brannstein tilpasset formålet bak luke.

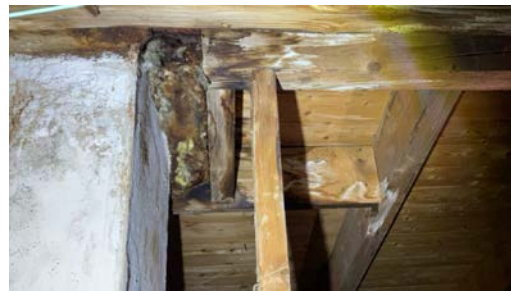
Noe fuktmerker ved gjennomføring på loft.

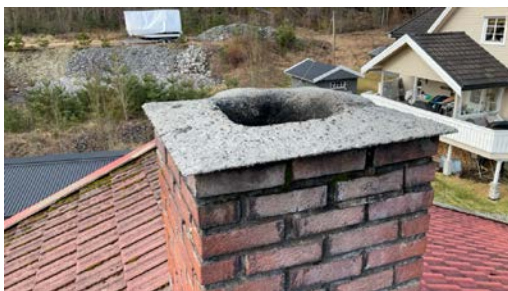
Manglende topphatt på pipe.

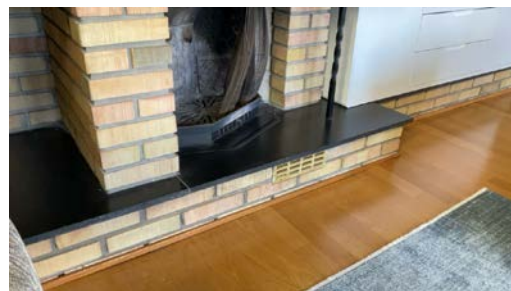
Manglende plate på guv foran åpen peis.

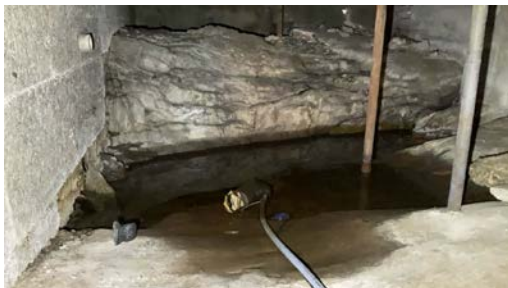
Fritt vann i krypkjeller.

Det bør lages drenerende grøfter i fjell som leder bort vann som nå blir liggende i ujevnheter i fjell.

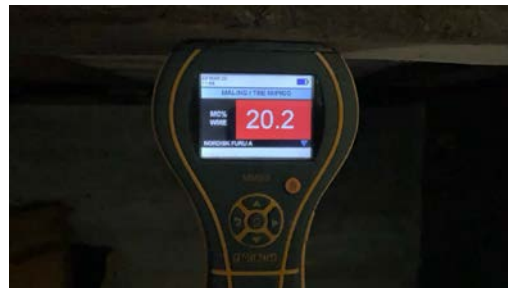
Dette kan føre til råteskader i bjelkelag.

I bjelker ble det målt 20,2 vektprosent fukt med hammerelektrode. Dette er å regne som meget fuktig.

Fuktmåling i bjelker i krypkjeller.

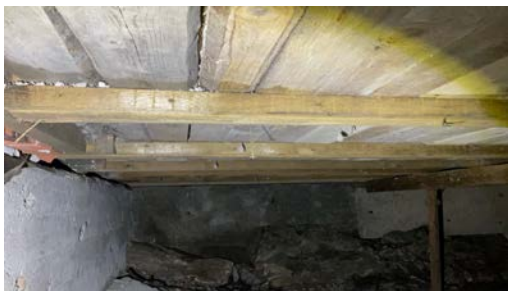
Noe hull etter borebille i bjelkela

Siden det er noe hull i bjelkelag, antagelig etter borebille, anbefales det å iverksette tiltak - kontakte skadedyrbekjemper for å få sjekket omfang og om det fremdeles er aktivitet.

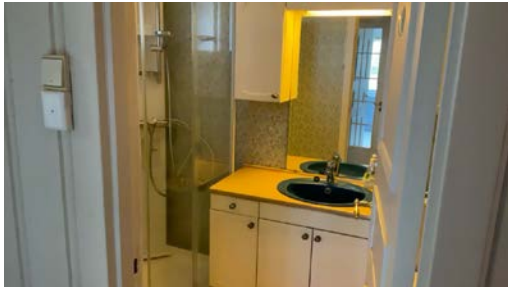
Det er bestemt i ny forskrift at alle våtrom bygget før 1997 skal ha en tilstandsgrad 3 på grunn av forventet levetid er overskredet og stor fare for avvik og skader.

- Manglende oppgradering av våtrommet medfører høy risiko for at konstruksjonene ikke vil tåle vanlig bruk av vann eller lekkasjer. Selv om det er dusjkabinett, er det fortsatt en betydelig risiko for at våtrommets konstruksjoner ikke tåler lekkasjer. Dette kan føre til fuktskader på tilstøtende konstruksjoner.
- Våtrommet har behov for omfattende oppgraderinger. For å sikre en løsning som oppfyller gjeldende krav, bør tettesjikt, sluk og røropplegg oppgraderes og dokumenteres.

Baderomsinnredning og dusjkabinett.

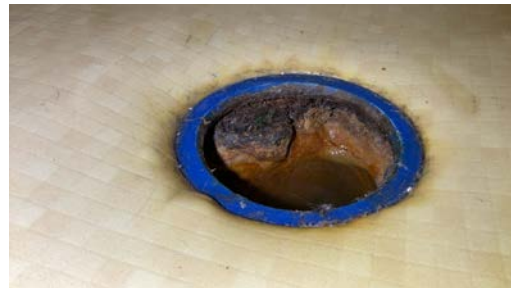
Støpejernssluk med rust.

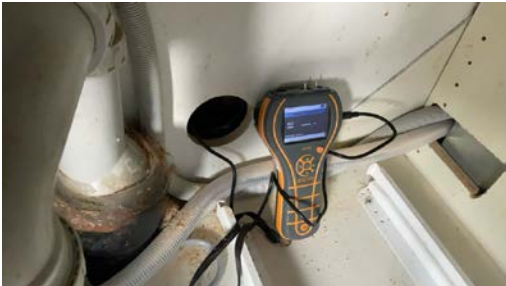
Hulltaking er foretatt uten å påvise unormale forhold. Hulltaking er foretatt i kjøkken. Fuktkvotemåling (vekt%) i konstruksjonen ble målt til under 6 - ingen utslag på måling.

Fuktmåling i konstruksjon mot bad.

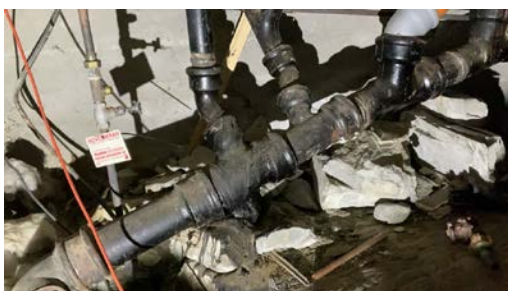
- I forbindelse med oppgradering av våtrom vil det være naturlig med utskiftning av rør.
- Eldre avløpsrør har blant annet større sannsynlighet for lekkasjer, noe som kan føre til omfattende og kostbare vannskader i boliger.
- Tidspunkt for utskiftning av avløpsrør nærmer seg.

Rør i støpejern i krypkjeller.

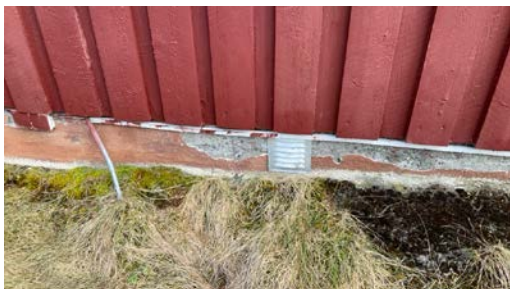
Løs puss og manglende puss på grunnmur.

- Det må foretas lokal utbedring.

Manglende puss bør erstattes for å redusere faren for fukt i grunnmur.

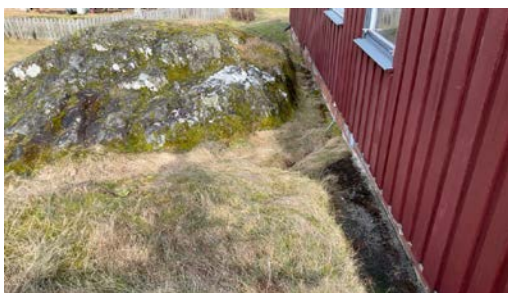
Fall mot grunnmur.

Det er ikke mulig å gi kostnadsestimat på endring av terreng. Dersom en vurderer at det er hensiktsmessig, må en entreprenør kontaktes.

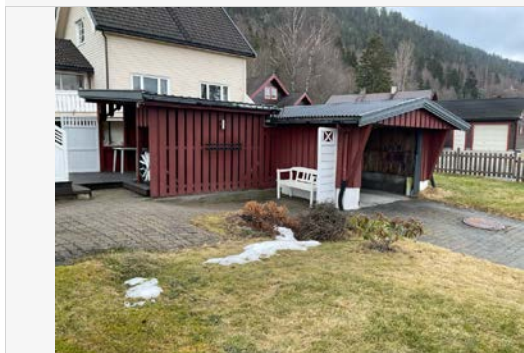
Garasje

Det er en del sprekker/forvittringer i garasjegulv og en del skjevheter i konstruksjon.
