Tilstandsrapport

Tomannsbolig

Vettrelia 18 , 1392 VETTRE

Befaringsdato: 27.04.2026

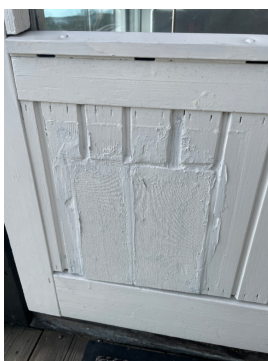
TG 3 Dør til krypkjeller

Dersom tiltak ikke gjennomføres, kan det føre til økt risiko for inntrengning av fukt, skadedyr eller uønskede personer, samt ytterligere skade på omkringliggende konstruksjoner.

Kostnadsestimat: Under 20 000

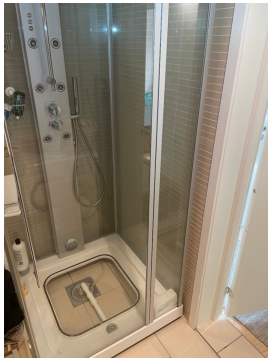
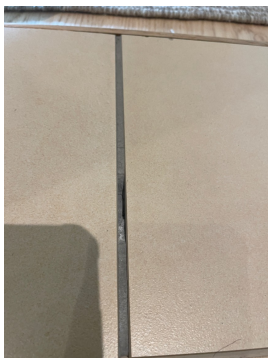
TG 2 Sluk, membran og tettesjikt

- Det er viktig å merke seg at levetiden til en membran varierer basert på kvalitet, installasjon og bruk. Eldre membraner kan bli sprø og sprekke opp, noe som fører til at de mister sin vanntettende funksjon. Dette kan resultere i vannlekkasjer gjennom vegger og gulv og fuktskader.

Membranen bør følges opp jevnlig med tanke på alder og forventet levetid. Det anbefales å vurdere utskifting for å redusere risikoen for lekkasjer og påfølgende fuktskader i konstruksjonen.

Jordingsledningen i sluket bør tilkobles av kvalifisert fagperson for å ivareta elsikkerheten og redusere risikoen for elektriske feil.

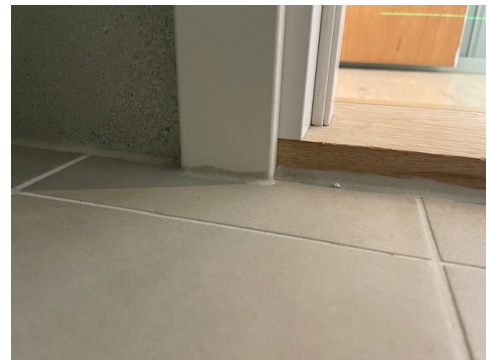
- Det er påvist avvik i krav til høydeforskjell/fall-løsning på våtrommet.

- Til tross for avviket i fall/høydeforskjell til sluk, vil gulvet fortsatt kunne lede vann mot sluket, men med redusert effektivitet. Dette kan potensielt øke risikoen for vannansamling i enkelte områder av badet.

Det bør etableres synlig membranoppkant på minimum 15 mm ved dørterskel, i henhold til gjeldende krav. Manglende oppkant medfører økt risiko for at eventuelt lekkasjevann kan trenge ut av våtrommet og forårsake fuktskader i tilstøtende konstruksjoner.

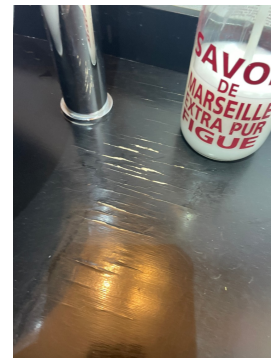
- Det er ikke påvist tilfredsstillende løsning for å synliggjøre lekkasje fra innebygget sisterne.
- Det er påvist skader på innredning.
- Toalettrom har ingen ventilering fra rommet, NS 3600 krever mekanisk avtrekk for å kunne gi TG 0/1.
- Toalettrom mangler tilluftsventilering, f.eks. spalte/ventil ved dør.

Svelling i plate under vask

Skadet innredning bør utbedres for å sikre funksjon og hindre videre forringelse.

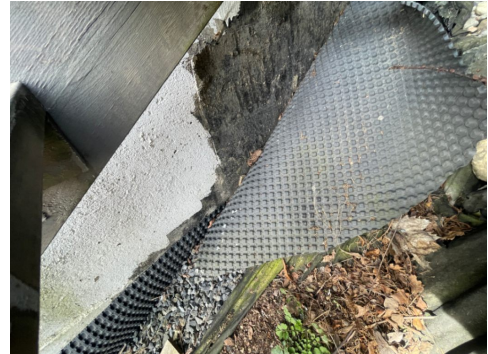
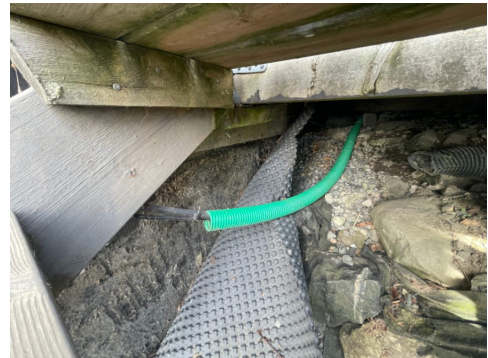
TG 2 Fuktsikring og drenering

- Mer enn halvparten av forventet levetid på drenering er overskredet.
- Det er avvik:

Det er observert at grunnmursplasten mangler topplast. Dette kan medføre økt risiko for fuktinntrengning i overgang mellom grunnmursplast og vegg.

Det bør monteres topplast på grunnmursplasten for å hindre fuktinntrengning i overgangen mellom grunnmursplast og vegg.

Manglende topplast øker risikoen for fuktskader i grunnmur og tilstøtende konstruksjoner.

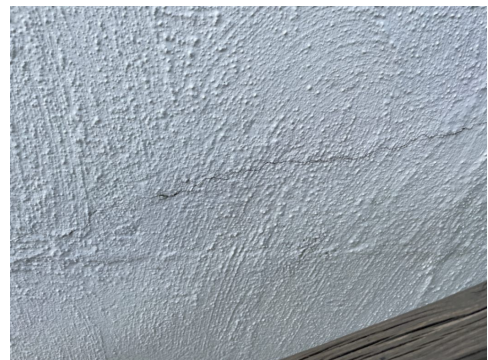
TG 2 Grunnmur og fundamenter

Det er påvist et lite riss på utsiden av muren på nordsiden.

Risset bør tettes for å hindre vann- og fuktinntrengning i konstruksjonen, som kan føre til videre utvikling av skader eller nye avvik.

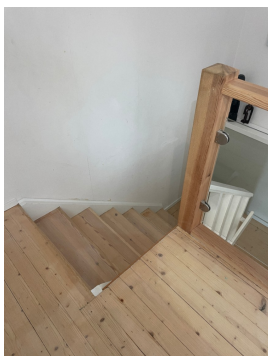
Manglende rekkverk ved trapp, samt kun 1 håndløper.

Rekkverk og håndløpere bør oppgraderes eller monteres i henhold til gjeldende forskriftskrav for å redusere risikoen for fallulykker og personskader.

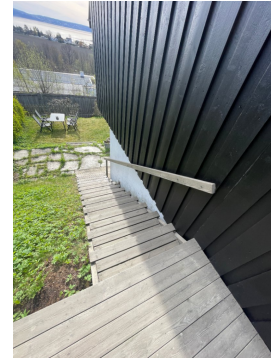
Utvendig trapp mangler håndløper begge sider

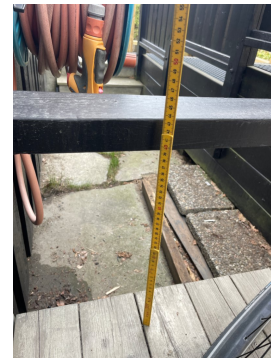
Rekkverk på terrasse vest side med avvik

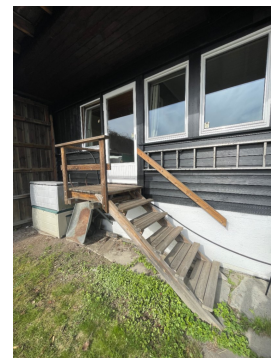
Trapp mot øst har avvik ihht regler
