Tilstandsrapport

Enebolig

Miltangen 7, 2050 JESSHEIM

Befaringsdato: 27.08.2024

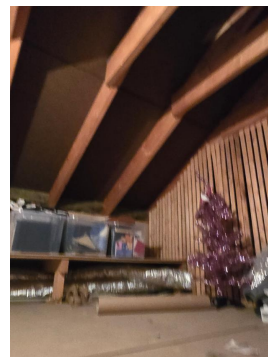
Takkonstruksjonen er ikke fullverdig vurdert. Loftkonstruksjoner med denne alderen er skadeutsatt.

Om det er mulig anbefales det å undersøke loftet nærmere når dette er mulig.

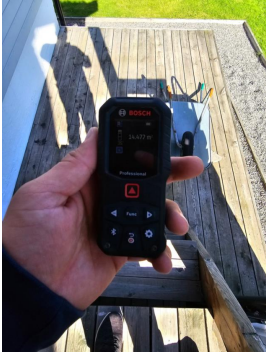
TG 2 Overflater

Øvrige overflater i boligen fremstår ikke med avvik over det som er forventbart.

Ved enkel nivellering av stuen i underetasjen måles det et totalt avvik i rommet på 6mm, og 3mm over en avstand på 2 meter.

Ved enkel nivellering av kjøkkenet i 1. etasje måles det et totalt avvik i rommet på 5mm, og 2mm over en avstand på 2 meter.

Ved enkel nivellering av loftgang måles det et totalt avvik i rommet på 5mm, og 2mm over en avstand på 2 meter.

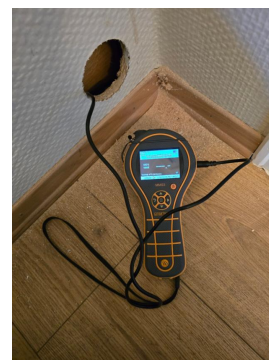
1. ETASJE > BAD

- Det er påvist avvik i krav til høydeforskjell/fall-løsning på våtrommet.

- Det må foretas utbedring av avviket.

Flisfuger bør utbedres, og elastisk fuge bør skiftes i dusjsonen.

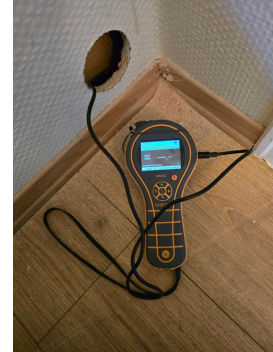
1. ETASJE > BAD

! TG 2 Sluk, membran og tettesjikt

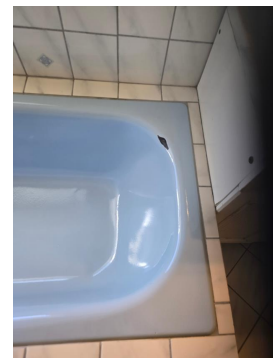
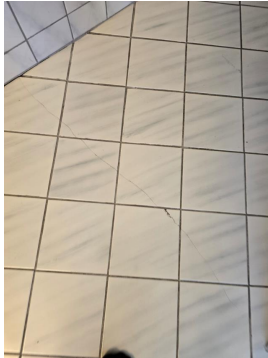
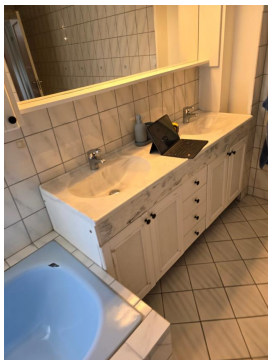
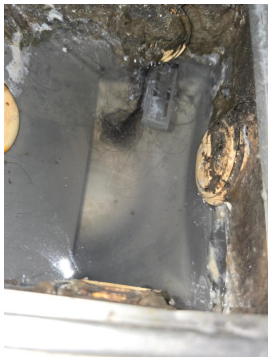
LOFTETASJE > BAD

Det registreres at enkelte fliser har sprukket. Det kan ikke utelukkes at underliggende problemer har forårsaket dette.

Elastisk fuge mellom gulv og vegg har stedvis sluppet.

Tettesjiktet i gulv og evt. vegger har nådd sin levetid.

Det registreres slitasje i badets innredninger.

På bakgrunn av ovennevnte avvik vurderes det til at badet står overfor renovasjon i tiden som kommer.

Hulltaking er foretatt uten å påvise unormale forhold. Hulltaking er foretatt i tilstøtende soverom. Fuktkvotemåling (vekt%) i konstruksjonen ble målt til 0.

- Våtrommet må totalrenoveres. Alle forhold med tettesjikt, våtsone, sluk m.m. må dokumenteres.

Kostnadsestimat: Over 300 000

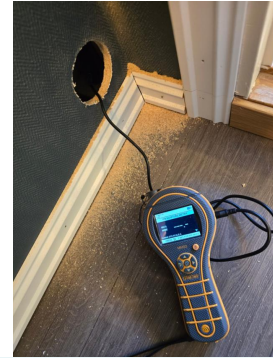
UNDERETASJE > BAD

Sokkelfliser mot badstue er løse.
Det registreres panel på vegg i det som er definert som våt sone.
Ved endret bruksbelastning og fjerning av dusjkabinett kan dette forårsake fuktproblemer.
Det er påvist at noen fliser har bom (hulrom under).
Det er påvist avvik i krav til høydeforskjell/fall-løsning på våtrommet.
Det kan ikke konstateres synlig bruk av tettesjikt i gulvet.
Rommet har kun naturlig ventilasjon.
Våtrommet mangler tilluftsventilering, f.eks. spalte/ventil ved dør

Hulltaking er foretatt uten å påvise unormale forhold. Hulltaking er foretatt fra tilstøtende soverom bak dusjsone. Fuktkvotemåling (vekt%) i konstruksjonen ble målt til 6.

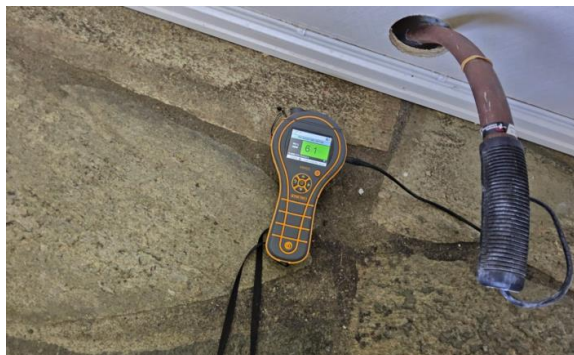
1. ETASJE > KJØKKEN

Det registreres enkelte fuktmerker på skuffefronter og skapfronter.

Overflatebehandling anbefales for å lukke avviket.
