Tilstandsrapport

Enebolig

Solåsveien 19B , 4331 ÅLGÅRD

Befaringsdato: 31.03.2026

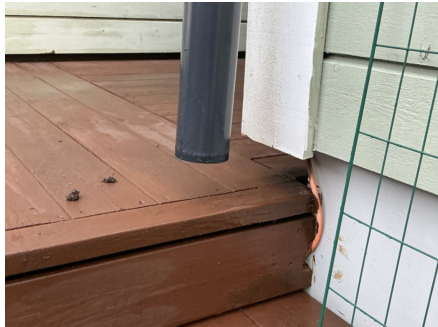
Overflatevann fra tak ledes direkte til bakken. Aldersslitasje på takrenner, beslag og takhatter medfører redusert økonomisk verdi og økt risiko for lekkasjer eller funksjonssvikt over tid.

Tak-nedløp går ikke til bakke.

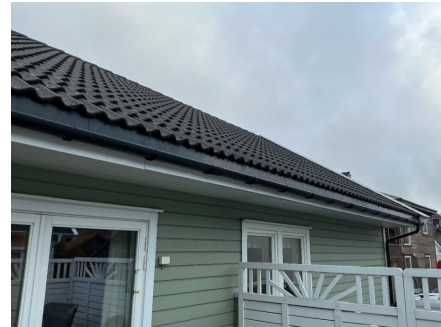
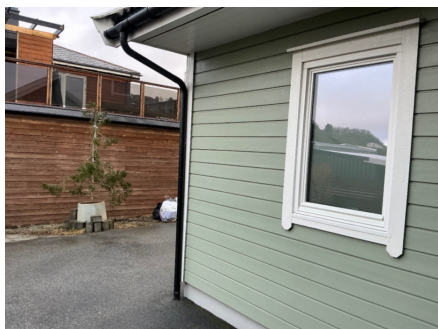
Nedløp er ikke festet med klammer.

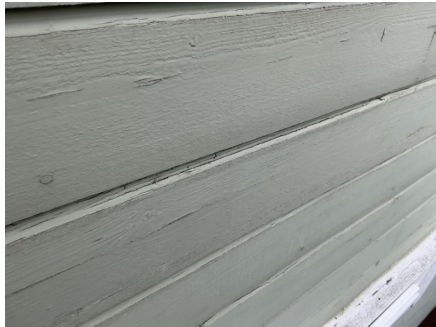
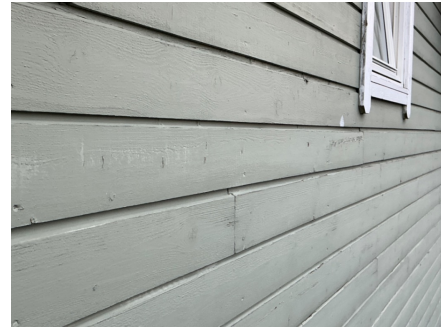
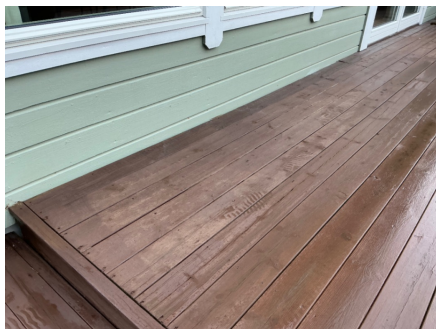
Veggkonstruksjon

TG 2 er gitt på grunn av sprekker i enkelte kledningsbord i brystveggen. På noen steder er det liten avstand mellom ytterkledning og konstruksjon, noe som gir redusert lufting og kan medføre redusert forventet brukstid på kledningen.

Normalt vedlikehold må påregnes eventuelt bytte av noen klednings-bord.

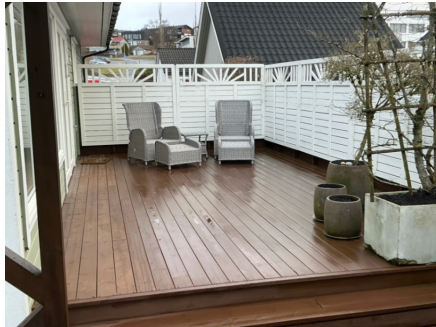
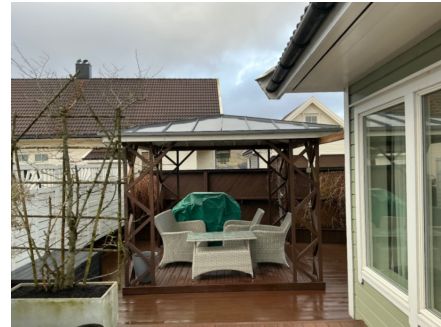
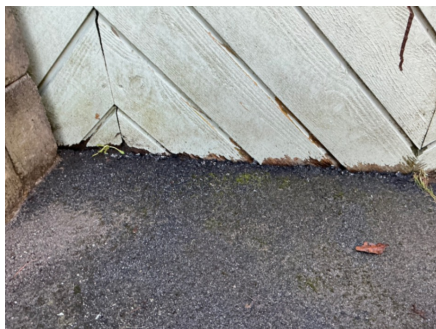
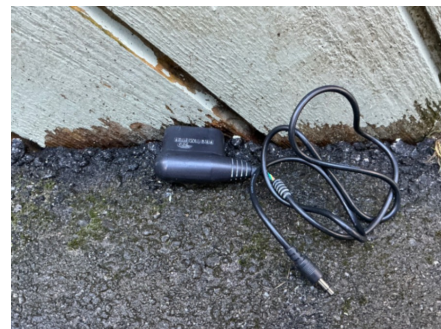
TG 2 er gitt på grunn av spredte fukt- og råteskader på levegg.

Markterrassen er lagt direkte på bakken uten frostsikring, noe som medfører at bevegelser på grunn av tele i bakken må påregnes.

Normaltid for reparasjon av balkong/terrasse 15 - 30 år. Bytte av rekkverk med fukt/råteskade må påregnes.

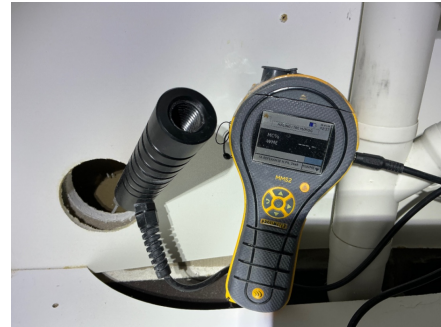
Hull-taking i tilstøtende rom til våt-sone går mot yttervegger og dekke mot grunn. Hull-taking i tilstøtende rom er ikke mulig.

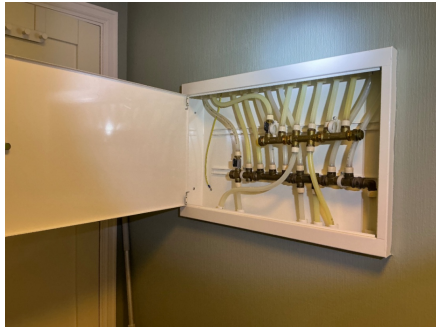
Rør-fordeling er ikke merket.
