# Tilstandsrapport

Enebolig

Bakkanvegen 18 , 7690 MOSVIK

Befaringsdato: 06.02.2026

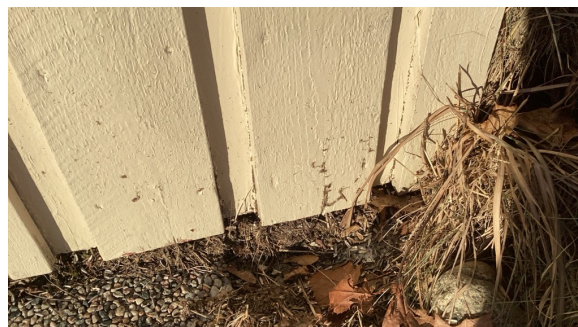
Bordkledning går stedvis nesten helt ned i terreng, utsatt for fuktopptrekk og råteskader.

Registrert noe avskallinger og tørkesprekker i maling/ kledning.

- Uten tilstrekkelig lufting bak bordkledningen kan fuktighet som trenger inn bak bordene eller gjennom veggen innenfra ikke tørke opp. Dette skaper ideelle forhold for råtesopp og muggvekst.

Løpende vedlikehold og lokale utbedringer.
