# Tilstandsrapport

Enebolig

Bakkanvegen 18 , 7690 MOSVIK

Befaringsdato: 06.02.2026

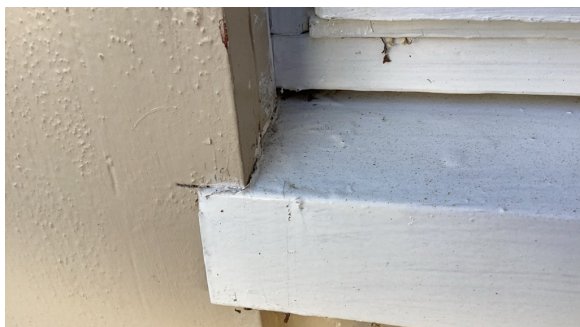
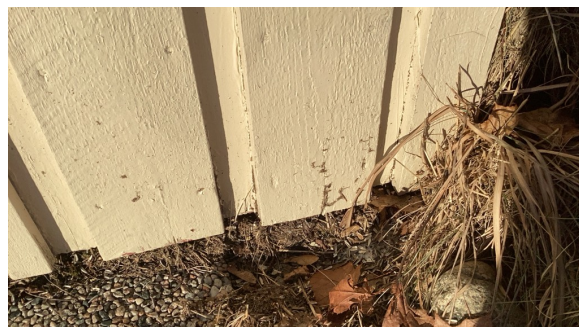
Bordkledning går stedvis nesten helt ned i terreng, utsatt for fuktopptrekk og råteskader.

Registrert noe avskallinger og tørkesprekker i maling/ kledning.

- Uten tilstrekkelig lufting bak bordkledningen kan fuktighet som trenger inn bak bordene eller gjennom veggen innenfra ikke tørke opp. Dette skaper ideelle forhold for råtesopp og muggvekst.

Løpende vedlikehold og lokale utbedringer.

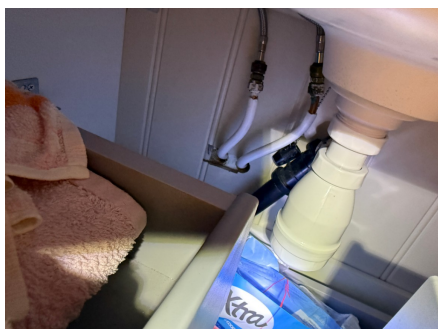
### ⚠ TG 3 Overflater Gulv

- Det er mulighet for at det kan forekomme vannlekkasje på våtrommet hvor vann ikke vil gå til sluk.
- Det er påvist avvik i fallforhold til sluk i forhold til krav i forskrift på byggetidspunktet.

Luftlomme under belegg ved servant/dør. Vinylbelegg er ikke ført opp bak veggplater, utsatt mtp fuktinntregning.

Bemerkede forhold medfører høy risiko for vann i tilstøtende konstruksjoner ved en evt. vannutsrømming på gulvet. Det må foretas utbedring av tettesjikt og fallforhold for å oppnå en fuktsikker løsning iht dagens krav.

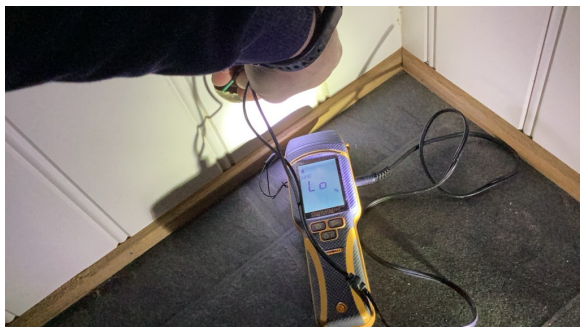
### TG 3 Generell

sprø og sprekke opp, noe som fører til at de mister sin vanntettende funksjon. Dette kan resultere i vannlekkasjer gjennom gulv og påfølgende fuktskader.

Mer enn halvparten av forventet brukstid er passert på slukløsningen. Eldre sluk av plast er ofte utsatt for lekkasjer og særlig i overganger. Eventuelle lekkasjer kan medføre fuktskader på tilliggende konstruksjoner.

Registrert svelling i plater bak kabinett. Manglende bunnlist under plater, utsatt for fuktopptrekk.

Ikke tett rundt rørgjennomføringer under servant, ved en evt. lekkasje fra rør vil vann kunne trenge inn i tilstøtende konstruksjoner.

Rommet har kun naturlig avtrekk og ingen tilluft. Dårlig ventilasjon på et våtrom kan føre til alvorlige konsekvenser som fuktskader og muggvekst.

- Manglende oppgradering av våtrommet medfører høy risiko for at konstruksjonene ikke vil tåle vanlig bruk av vann eller lekkasjer. Dette kan føre til fuktskader på tilstøtende konstruksjoner.

**Kostnadsestimat: 200 000 - 500 000**

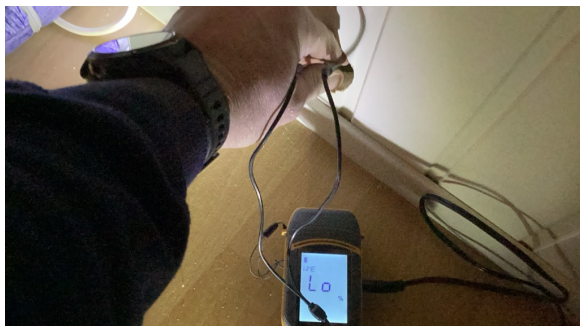
### TG 3 Generell

sprø og sprekke opp, noe som fører til at de mister sin vanntettende funksjon. Dette kan resultere i vannlekkasjer gjennom gulv og påfølgende fuktskader.

Mer enn halvparten av forventet brukstid er passert på slukløsningen. Eldre sluk av plast er ofte utsatt for lekkasjer og særlig i overganger. Eventuelle lekkasjer kan medføre fuktskader på tiliggende konstruksjoner.

Registrert sprekke mellom baderomsplater, utett våtsone. Manglende bunnlist under plater, utsatt for fuktopptrekk.

Rommet har kun naturlig avtrekk og ingen tilluft. Dårlig ventilasjon på et våtrom kan føre til alvorlige konsekvenser som fuktskader og muggvekst.

- Våtrommet har behov for omfattende oppgraderinger. For å sikre en løsning som oppfyller gjeldende krav, bør tettesjikt, sluk og røropplegg oppgraderes og dokumenteres.
- Manglende oppgradering av våtrommet medfører høy risiko for at konstruksjonene ikke vil tåle vanlig bruk av vann eller lekkasjer. Dette kan føre til fuktskader på tilstøtende konstruksjoner.

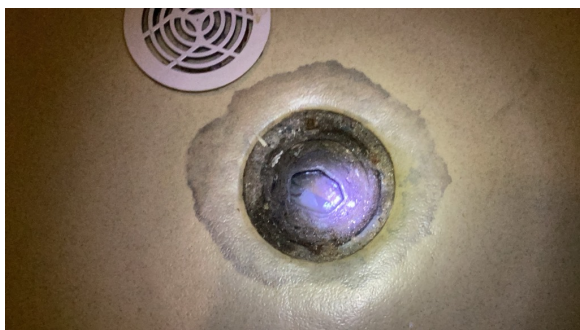
### TG 2 Tilliggende konstruksjoner våtrom

Hulltaking er foretatt og det er påvist avvik i hulltakingen. Hulltaking er foretatt under trapp.

Registrert bruk av dampspærre bak baderomsplater, dette skaper to tette sjikt uten muligheter for uttørking ved evt. fukt i konstruksjonen.

Tiltak sammenfaller med hovedpunkt vaskerom.

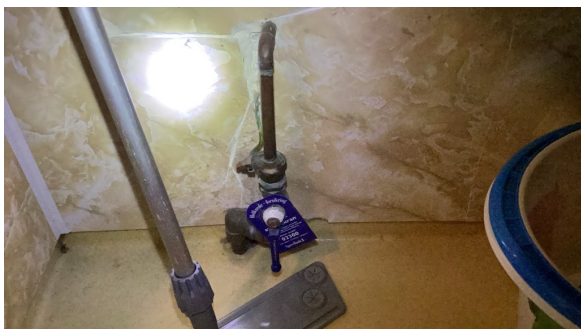
## TG 2 Avløpsrør

Det er avløpsrør av plast. Bemerktes om at avløpsrør i all hovedsak ligger skjult inne i vegger/ gulv og ikke er besiktiget utover enkel funksjonstesting.

- Det er ikke behov for utbedringstiltak siden anlegget fungerer i dag, men ut ifra alder kan skader plutselig oppstå på eldre anlegg.
