Bakkanvegen 18, 7690 MOSVIK

**Velholdt familiebolig med attraktiv  
beliggenhet | Stor selveid tomt |  
Garasjeanlegg utover det vanlige |  
3 soverom**

**TAKST** midt  
T a k s t o g E i e n d o m

Befaringsdato: 06.02.2026

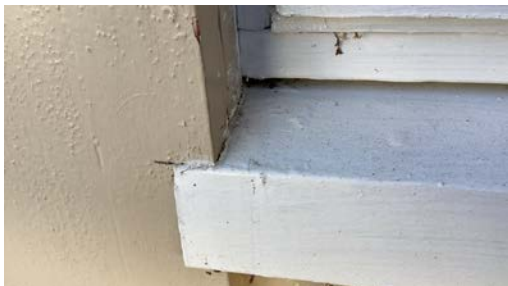
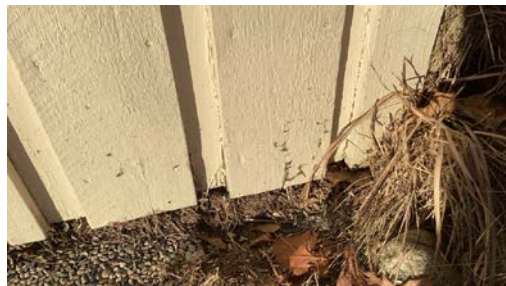
Bordkledning går stedvis nesten helt ned i terreng, utsatt for fuktopptrekk og råteskader.

Registrert noe avskallinger og tørkesprekker i maling/ kledning.

- Uten tilstrekkelig lufting bak bordkledningen kan fuktighet som trenger inn bak bordene eller gjennom veggen innenfra ikke tørke opp. Dette skaper ideelle forhold for råtesopp og muggvekst.

Løpende vedlikehold og lokale utbedringer.

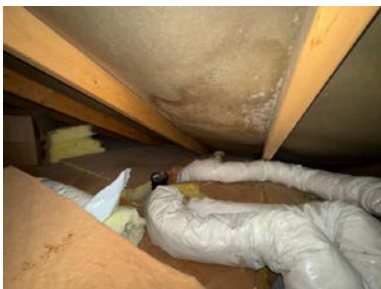
## TG 2 Takkonstruksjon/Loft

Stedvis fuktskjolder på undertak, noe fuktmerker på sperrer rundt pipe.

Ingen utslag ved fuktmålinger under befaring, kan med fordel holdes under oppsikt.

Nærmere undersøkelser anbefales.

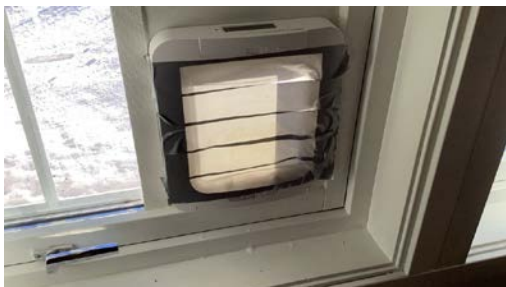
## TG 2 Vinduer

Eldre vinduer og innsettingsdetaljer øker faren for skjulte skader som følge vanninntrengning over tid i tilstøtende konstruksjoner. Dette lar seg som oftest ikke oppdage uten inngrep.

Vinduer er i all hovedsak en kombinasjon av åpningsvinduer og fastkarmen, med 2- lags isolerglass stemplet 1986 og 2015.

Løpende vedlikehold og lokale utbedringer.

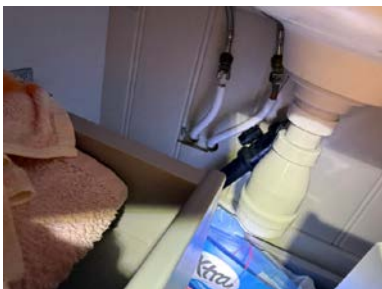
- Uten membran/tettesjikt er det høy risiko for at vann trenger gjennom konstruksjonene og kan medføre fuktskader.

Forsiktighet ved bruk av vann og fortsatt bruk av dusjkabinett anbefales.

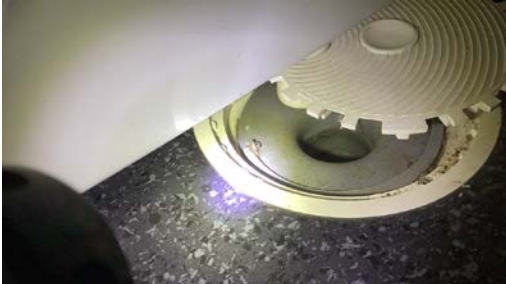
## 1. ETASJE > BAD

Det er mulighet for at det kan forekomme vannlekkasje på våtrommet hvor vann ikke vil gå til sluk. Det er påvist avvik i fallforhold til sluk i forhold til krav i forskrift på byggetidspunktet. Deler av gulvet er tilnærmet flatt, oppbrett ved ytterdør er ikke 15mm over gulv.

Vinylbelegg er ikke skråskjært og sveiset i hjørner, ufagmessig utførelse. Registrert utett belegg i hjørne bak WC samt ved overgang mot karmlist. Luftlomme under belegg ved servant/dør. Vinylbelegg er ikke ført opp bak veggplater, utsatt mtp fuktinntregning.

**Kostnadsestimat: 100 000 - 200 000**

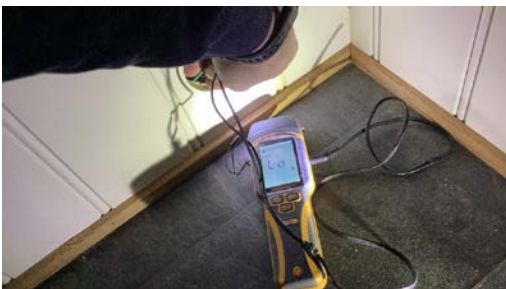
### TG 0 Tilliggende konstruksjoner våtrom

Hulltaking er foretatt uten å påvise unormale forhold. Hulltaking er foretatt fra entré.

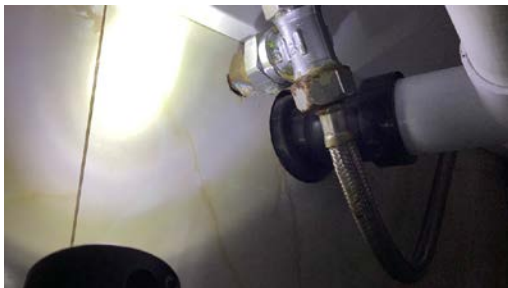
## KJELLER > BAD

Mer enn halvparten av forventet brukstid er passert på membranløsningen. Levetiden til en membran varierer basert på kvalitet, installasjon og bruk. Eldre membraner kan bli sprø og sprekke opp, noe som fører til at de mister sin vanntettende funksjon. Dette kan resultere i vannlekkasjer gjennom gulv og påfølgende fuktskader.

Mer enn halvparten av forventet brukstid er passert på slukløsningen. Eldre sluk av plast er ofte utsatt for lekkasjer og særlig i overganger. Eventuelle lekkasjer kan medføre fuktskader på tiliggende konstruksjoner.

Registrert sprekke mellom baderomsplater, utett våtsone. Manglende bunnlist under plater, utsatt for fuktopptrekk.

Rommet har kun naturlig avtrekk og ingen tilluft. Dårlig ventilasjon på et våtrom kan føre til alvorlige konsekvenser som fuktskader og muggvekst.

- Våtrommet har behov for omfattende oppgraderinger. For å sikre en løsning som oppfyller gjeldende krav, bør tettesjikt, sluk og røropplegg oppgraderes og dokumenteres.
- Manglende oppgradering av våtrommet medfører høy risiko for at konstruksjonene ikke vil tåle vanlig bruk av vann eller lekkasjer. Dette kan føre til fuktskader på tilstøtende konstruksjoner.

**Kostnadsestimat: 200 000 - 500 000**

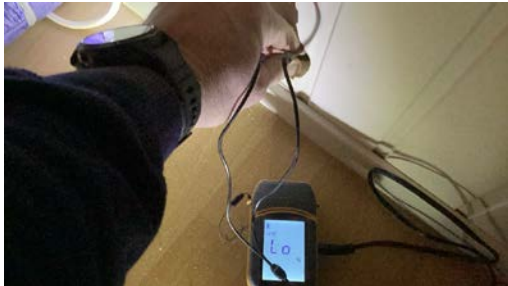
## KJELLER > VASKEROM

Mer enn halvparten av forventet brukstid er passert på membranløsningen. Levetiden til en membran varierer basert på kvalitet, installasjon og bruk. Eldre membraner kan bli sprø og sprekke opp, noe som fører til at de mister sin vanntettende funksjon. Dette kan resultere i vannlekkasjer gjennom gulv og påfølgende fuktskader.

Mer enn halvparten av forventet brukstid er passert på slukløsningen. Eldre sluk av plast er ofte utsatt for lekkasjer og særlig i overganger. Eventuelle lekkasjer kan medføre fuktskader på tiliggende konstruksjoner.

Registrert svelling i plater bak kabinett. Manglende bunnlist under plater, utsatt for fuktopptrekk.

Ikke tett rundt rørgjennomføringer under servant, ved en evt. lekkasje fra rør vil vann kunne trenge inn i tilstøtende konstruksjoner.

Rommet har kun naturlig avtrekk og ingen tilluft. Dårlig ventilasjon på et våtrom kan føre til alvorlige konsekvenser som fuktskader og muggvekst.

- Våtrommet har behov for omfattende oppgraderinger. For å sikre en løsning som oppfyller gjeldende krav, bør tettesjikt, sluk og røropplegg oppgraderes og dokumenteres.
- Manglende oppgradering av våtrommet medfører høy risiko for at konstruksjonene ikke vil tåle vanlig bruk av vann eller lekkasjer. Dette kan føre til fuktskader på tilstøtende konstruksjoner.

**Kostnadsestimat: 200 000 - 500 000**

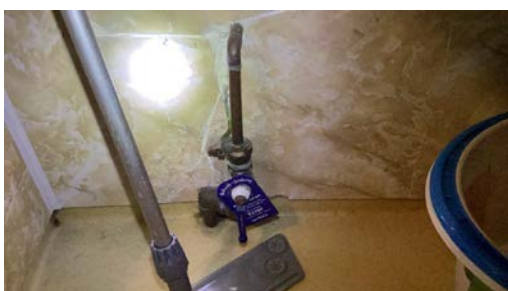
## TG 2 Avløpsrør

Det er avløpsrør av plast. Bemerk om at avløpsrør i all hovedsak ligger skjult inne i vegger/ gulv og ikke er besiktiget utover enkel funksjonstesting.
