Tilstandsrapport

Fritidsbolig

Sveltaroa 32 , 1870 ØRJE

Befaringsdato: 23.03.2026

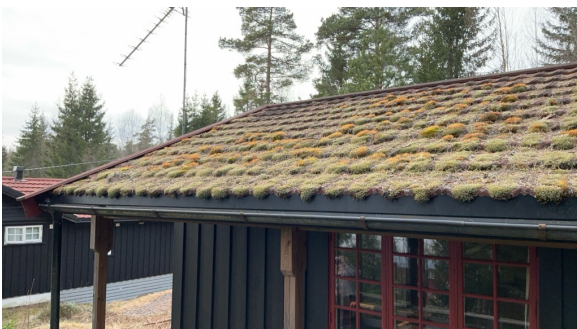
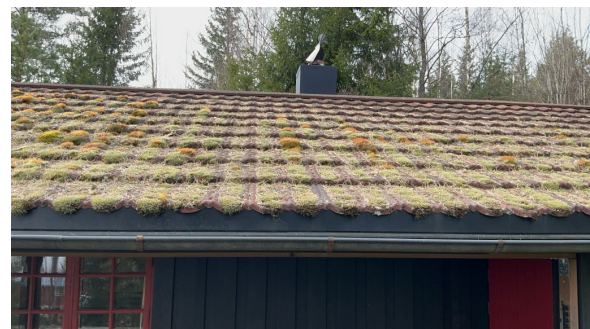
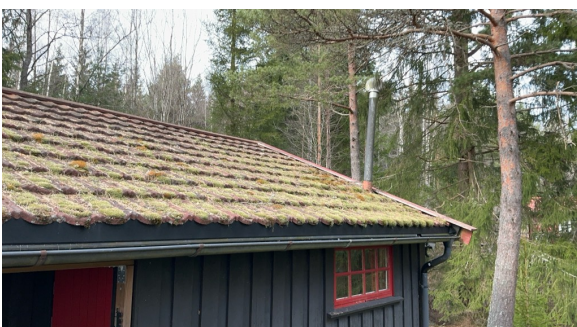
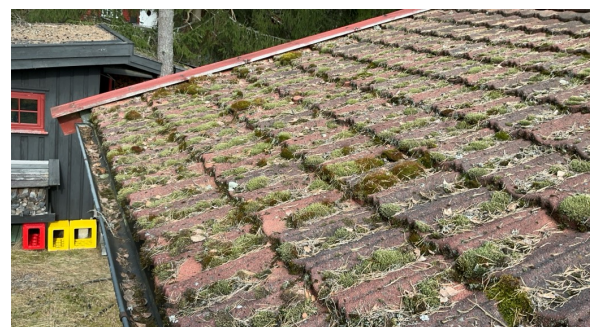
TG 2 Taktekking

Taktekkingen er av steinbelagte stålplater. Ukjent fra hvilket år. Undertak er ikke inspisert. Taket er besiktiget fra takfot i stige.

- Mer enn halvparten av forventet brukstid er passert på taktekingen.
- Taktekkingen har mose og slitasje på grunn av elde.

- Lokal utbedring må utføres.
- Når taktekking og undertak begynner å bli gamle, øker risikoen for lekkasjer, noe som kan føre til omfattende og kostbare reparasjoner av underliggende konstruksjoner dersom en ikke foretar tiltak på konstruksjonene før dette oppstår.

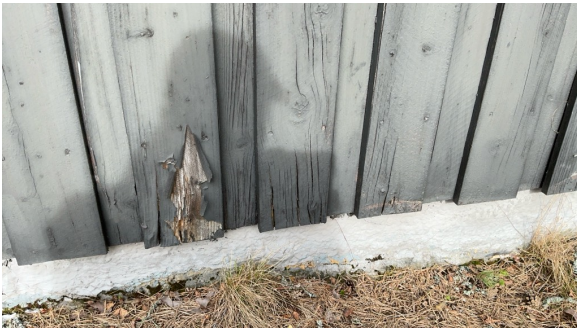
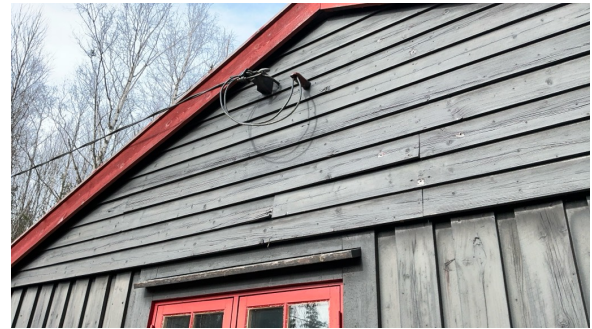
TG 2 Veggkonstruksjon

Veggene har bindingsverkskonstruksjon fra byggeår. Fasade/kledning har stående bordkledning.

- Det er påvist spredte råteskader i bordkledningen.
- Det er værslitt/oppsprukket trevirke/trepaneler.

- Råteskadet trekledning må skiftes ut.
- Råteskader i bordkledningen kan fortsette å utvikle seg både i tiliggende bordkledning og til bakenforliggende veggkonstruksjon, dersom en ikke foretar tiltak.
- Lokal utbedring/utskiftning bør utføres.

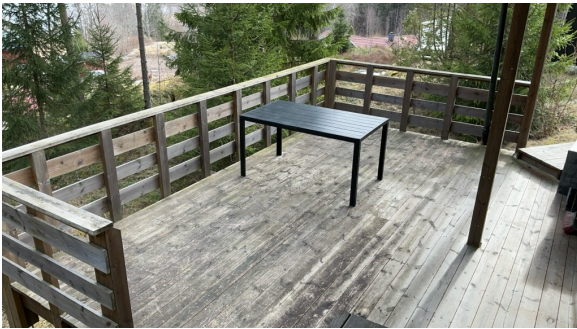
TG 2 Balkonger, terrasser og rom under balkonger

Veranda oppført i trekonstruksjoner.

- Det er værslitt/oppsprukket trevirke/trepaneler.

- Lokal utbedring/utskiftning bør utføres.

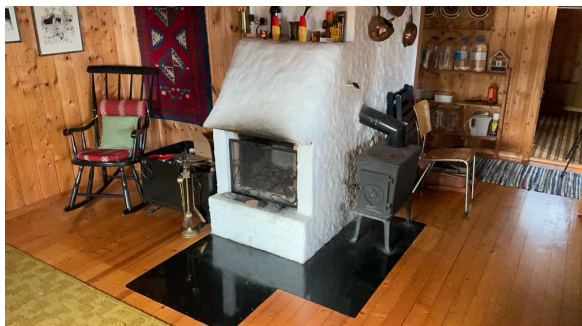
TG 2 Pipe og ildsted

Boligen har mursteinspipe, vedovn og åpen peis. Piper og ildsteder er ikke funksjonstestet av takstingeniøren. På generelt grunnlag bør pipe filmes innvendig da det kan ha betydning for videre bruk.

- Mer enn halvparten av forventet brukstid er passert på pipe.

- Det bør foretas nærmere undersøkelser av pipeløp.

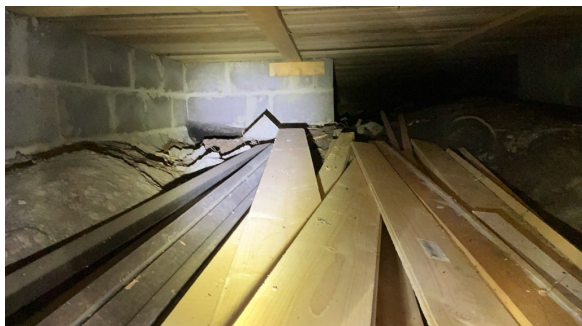
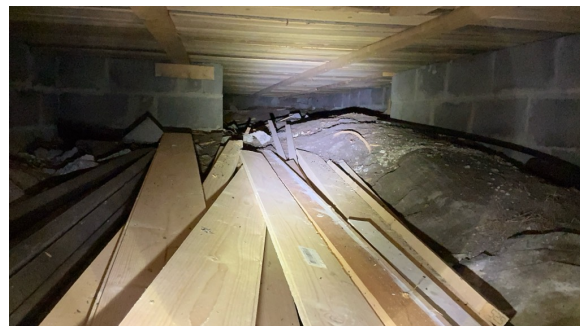
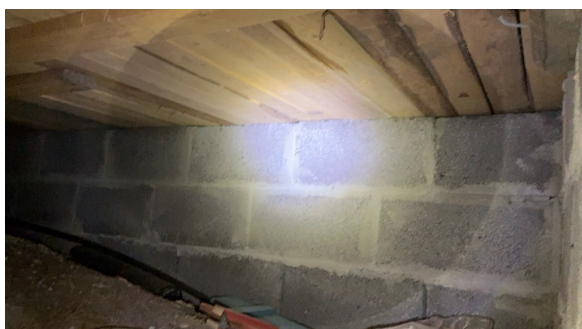
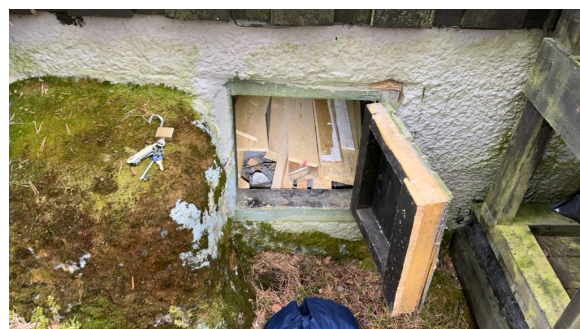
TG2 Kryp Kjeller

Bygningen har krypkjeller under trebjelkelag og stubbegulv. Kun inspisert fra luke pga. trange adkomstforhold.

Uteluftsventilerte krypkjellere anses å være en risikokonstruksjon. Årsaken er at krypkjellere ofte får fuktrelaterte problemer. Anbefaler på generelt grunnlag at det blir utført fuktmåling i trebjelkelag i krypkjeller.

Overvåke og vedlikeholde.
