Tilstandsrapport

Enebolig

Solumsdalen 4, 3772 KRAGERØ

Befaringsdato: 17.10.2024

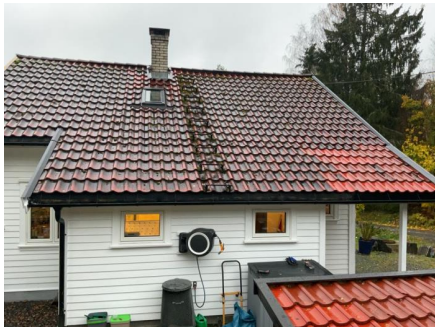
TG 2 Taktekking

Taket er tekket med betongstein. Deler av tekkingen, underlagspappen og vindskier er skiftet. Underlagspapp i takdel mot verksted har ikke underlagspapp

- Mer enn halvparten av forventet brukstid er passert på taktekingen.

- Overvåk tilstanden jevnlig. For å få tilstandsgrad 0 eller 1 må tekkingen skiftes ut, men tidspunktet for når dette er nødvendig er vanskelig å si noe om.

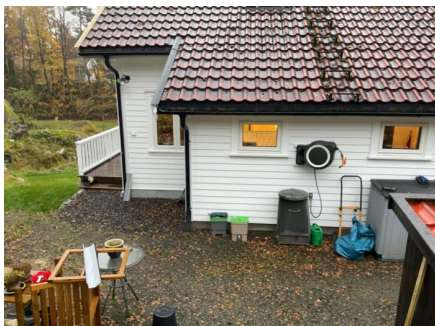
TG 2 Nedløp og beslag

Takrenner og nedløp av plastbelagt stål.

- Det mangler snøfangere på hele eller deler av taket, men det var ikke krav om dette på byggemeldingstidspunktet.

- Det er ikke krav om utbedring opp til dagens krav.

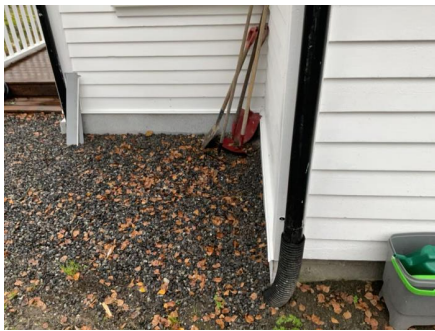
TG 2 Veggkonstruksjon

- Det er ingen eller liten lufting i nedre kant av kledning mot grunnmur.

Ytterveggene har noe overflateavvik og skjevheter. Skjevhetene er ikke større enn det som er påregnelig med hensyn til alder og byggemåte. Tilstanden inne i veggene kan ikke avdekkes uten destruktive inngrep. Stedvis er kledningen oppsprukket og har vridde bord.

- Det er ikke behov for utbedringstiltak.

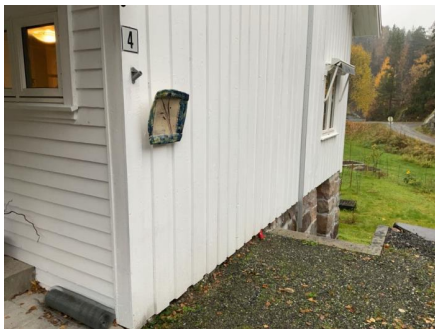
TG 1 Veggkonstruksjon - 2

Det er skiftet kledning på den ene gavlveggen.

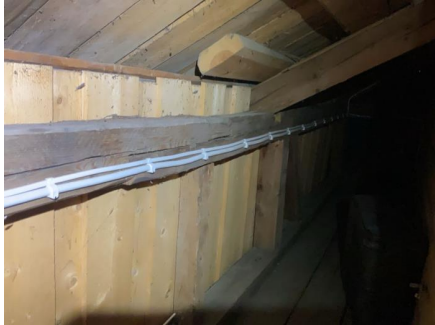
TG IU Takkonstruksjon/Loft

- Hele takkonstruksjonen er gjenbygget. Det er ingen mulighet til vurdering utover alder og observasjoner fra underliggende etg.

Takkonstruksjonen har skjevheter. Loftet er kun inspisert i kott bak knevegg, på en side.

TGIU sette pga. manglende mulighet for kontroll.

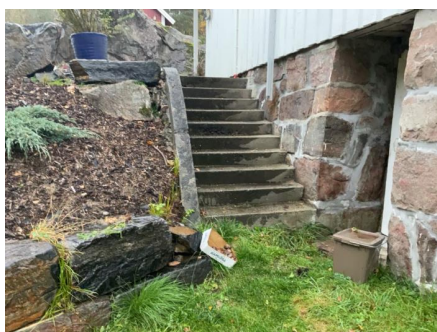
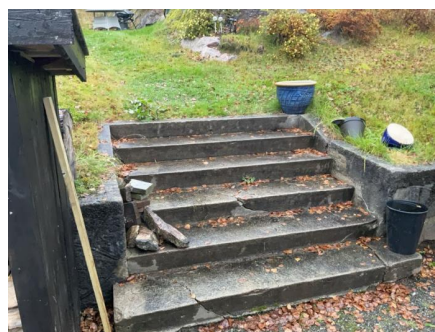
⚠ TG 2 Utvendige trapper

- Betongtrapp har mindre sprekker/skader

Det er sprekker og forvitret mur/betong i trappen(e).

- Påviste skader må utbedres.

Mur/betong bør utbedres.

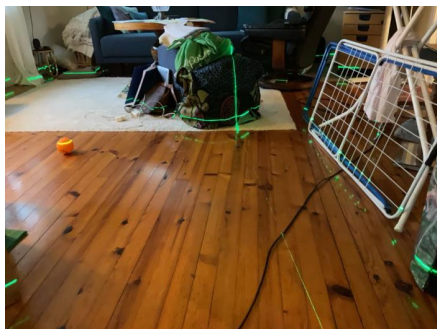
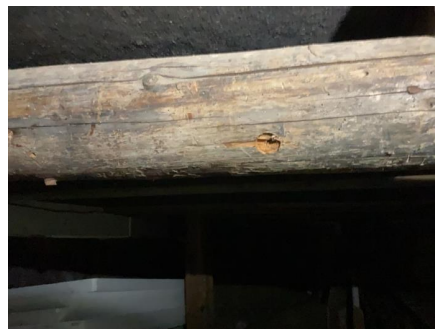
TG 2 Etasjeskille/gulv mot grunn

Etasjeskillere er trebjelkelag. Etasjeskille mot kjeller er etterisolert

- Målt høydeforskjell på over 15 mm gjennom hele rommet. Tilstandsgrad 2 gis med bakgrunn i standardens krav til godkjente måleavvik.
- Det er registrert symptom på aktivitet fra skadedyr

- For å få tilstandsgrad 0 eller 1 må høydeforskjeller rettes opp. Det vil imidlertid sjelden være økonomisk rasjonelt som et enkeltstående tiltak i en bolig som dette. Dersom boligen en gang skal renoveres, kan man vurdere slike tiltak.

Det anbefales en kontroll og ev. behandling/ reparasjon utført av skadedyrkontrollerende firma.

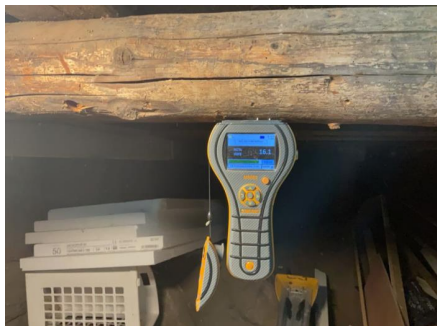
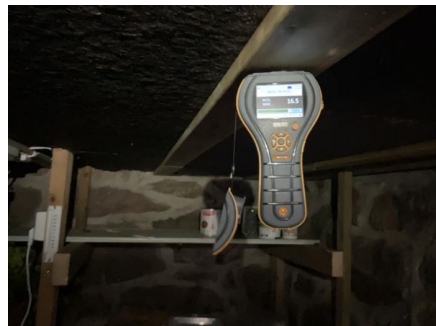
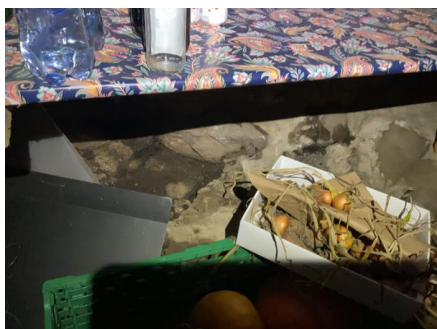
TG 2 Krypjkjeller

Bygningen har krypkjeller under trebjelkelag og stubbegulv.

Det ble funnet flyvehull etter treskadeinsekter (antatt stripet borebiller). Det vites ikke om det er et aktivt angrep. Generelt anses krypkjeller som en risikokonstruksjon pga. høy skadefrekvens.

- Ut ifra visuelle observasjoner fra de besiktigede områdene, gir det grunnlag for å forsøke å foreta grundigere undersøkelser i de mindre tilgjengelige områdene. Det kan ikke utelukkes skader i disse områdene.

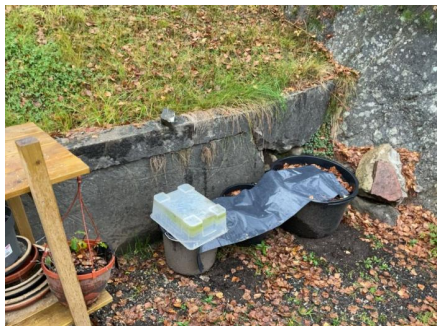
TG 3 Forstøtningsmurer

Det er støttemurer av betong/mur.

- Det er påvist større sprekker og/eller skjevheter i muren.
- Det mangler rekkverk/annen sikring på forstøtningsmuren(e) ut ifra dagens krav.

For å lukke avviket må forstøtningsmuren rives og ny mur bygges.

Kostnadsestimat: 50 000 - 100 000
