# Tilstandsrapport

Boligbygg med flere boenheter

Lumber brygge 30, 4621 KRISTIANSAND S

Befaringsdato: 12.05.2025

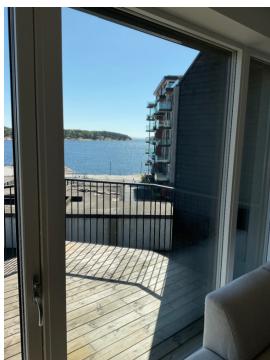
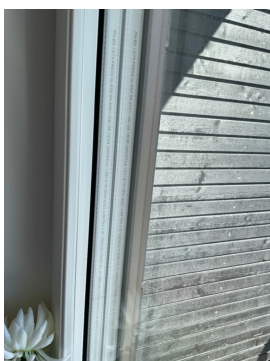
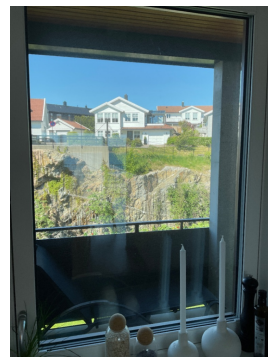
### ! TG 0 Vinduer

Malte 3-lags vinduer av tre

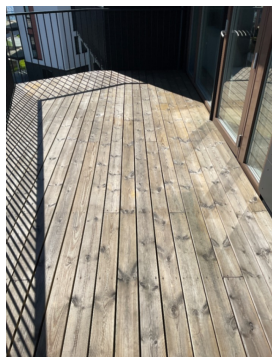
### ! TG 0 Balkonger, terrasser og rom under balkonger

Terrasse av tre. Denne er nylig blitt oljet

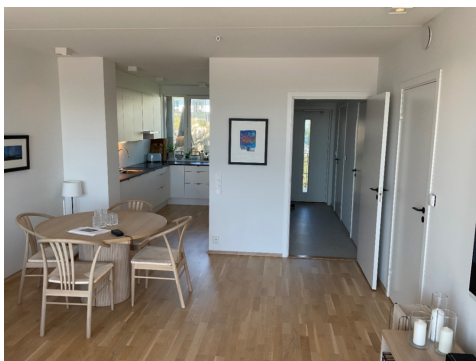
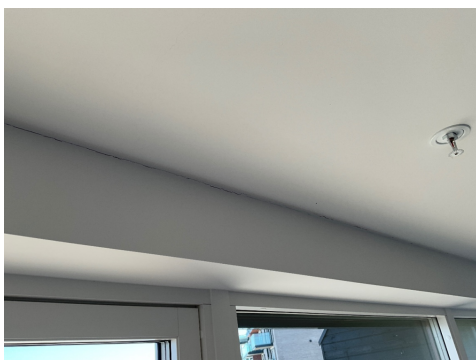
### ! TG 2 Overflater

Det er fliser i gang/ Entre  
Dette er en 3 år gammel bolig med lite bruks merker. Det er en sprekk i overgang vegg/tak som skyldes bevegelser mellom materialer. Denne må evt. fuges

- Overflater har en del slitasjegrad utover det en kan forvente.

Det er en sprekk i taket i stuen. Nytt bygg i 2022, sprekk har derfor forekommet.

- Overflater må utbedres eller skiftes.

Sprekk i tak/vegg må fuges og males

**Kostnadsestimat: Under 10 000**

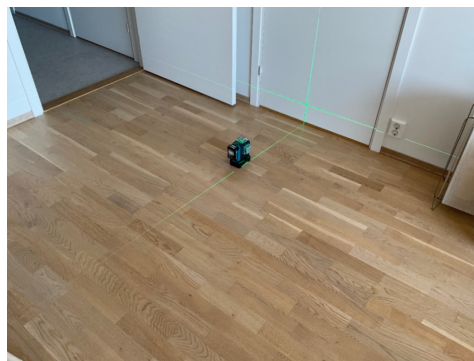
### ! TG 0 Etasjeskille/gulv mot grunn

Betongdekke uten de store skjevheter.

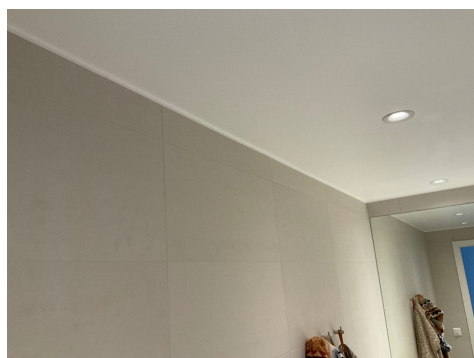
### ! TG 0 Overflater vegger og himling

Det er fliser på vegg og malt tak

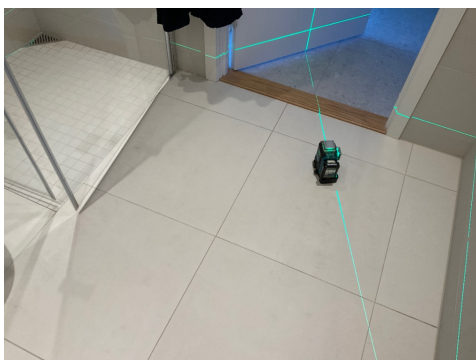
## ! TG 0 Overflater Gulv

Det er nedsenk i dusjsonen som gir et godt fall til sluk.  
Murmester Eivind Markus Knutsen byttet fugene (silikonfuger) i dusjen på badet i forbindelse med salg av bolig. Disse ble byttet pga. misfarging.

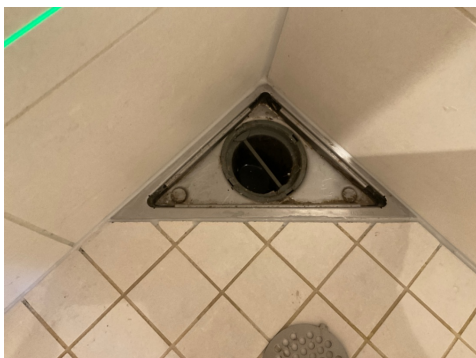
## ! TG 0 Sluk, membran og tettesjikt

Dette er baderoms kabiner med dokumentert utførelse.

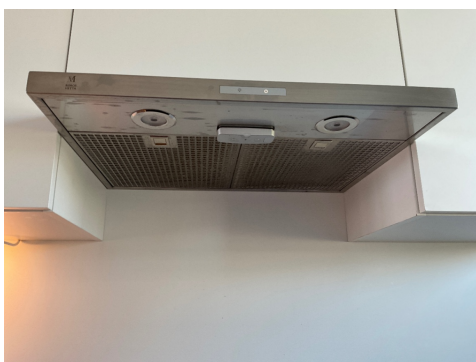
## ! TG 0 Avtrekk

Kjøkkenventilator fra byggeår med avtrekk via balansert anlegg. Fungerte på befaringsdagen. Generelt anbefales det jevnlig rengjøring og rens av filter påregnes for å ivareta tiltenkt effekt.

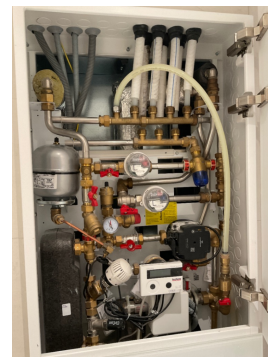
## ! TG 0 Vannledninger

Vannledninger av rør i rør. Fordeler skap plassert i baderom og har synlig drenerør i skap. Stoppekran plassert i skap.

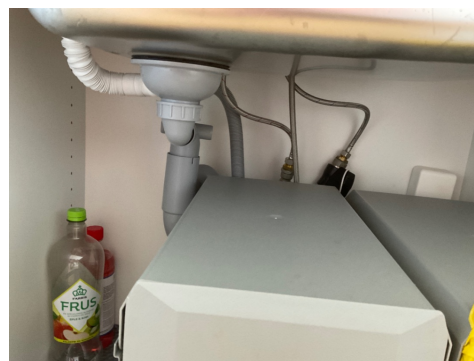
## ! TG 0 Avløpsrør

Kun avløpsrør under kjøkkenvask er besiktiget.

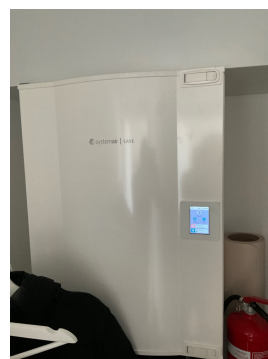
## ! TG 0 Ventilasjon

Usikkert når ventilasjons anlegg ble rensset. Bør ta en vurdering av rensing

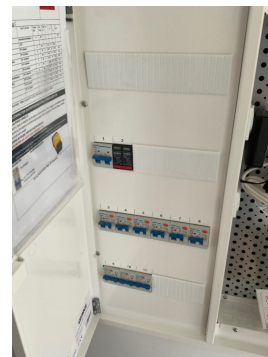
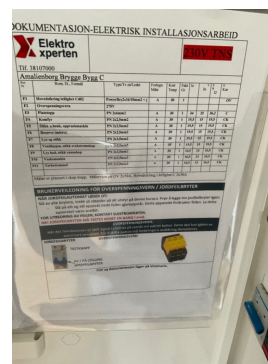
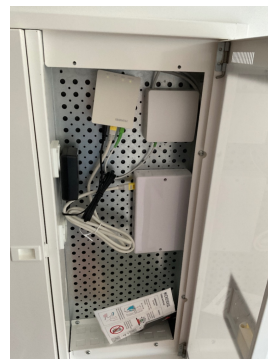
## ! TG 0 Elektrisk anlegg

Sikringskap er fra byggeår.

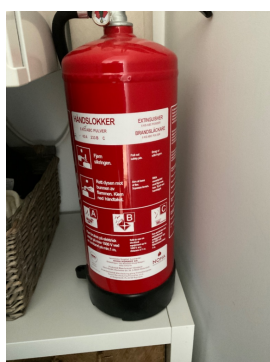
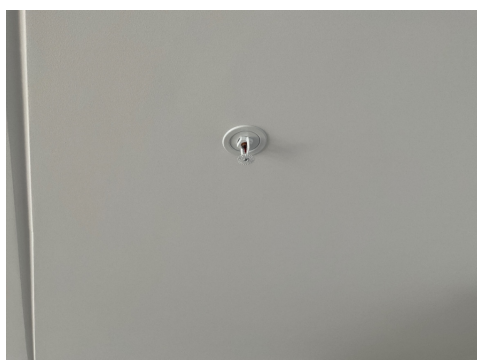
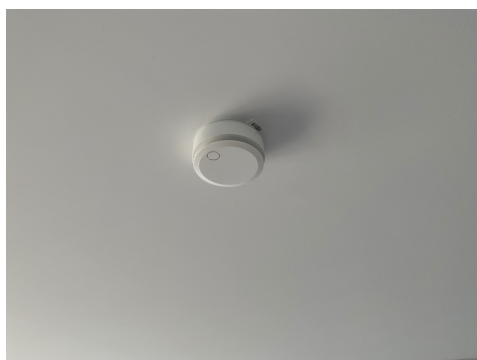
## ! TG 0 Branntekniske forhold

Det er sprinkler anlegg, røykvarslere og pulverapparat i leiligheten
