Tilstandsrapport

Enebolig

Jegerveien 18, 1679 KRÅKERØY

Befaringsdato: 05.07.2024

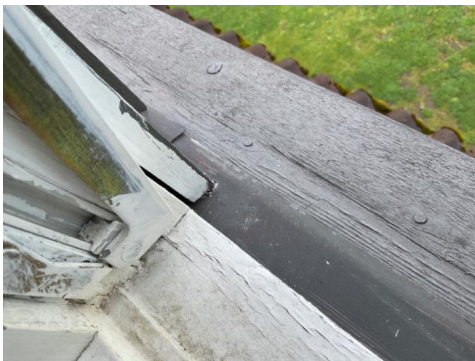
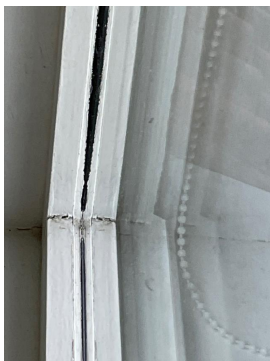
- Karmene i vinduer er slitte og det er sprekker i trevirket.

- Det må foretas lokal utbedring.
- Det må påregnes noe vedlikehold og at enkelte vinduer må skiftes ut.

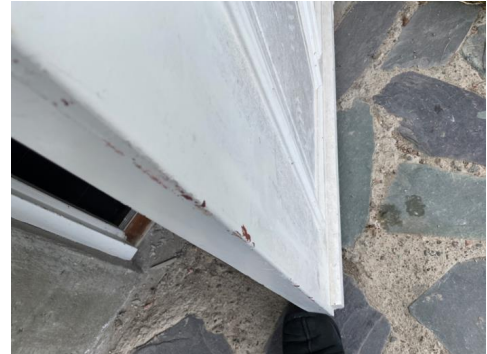
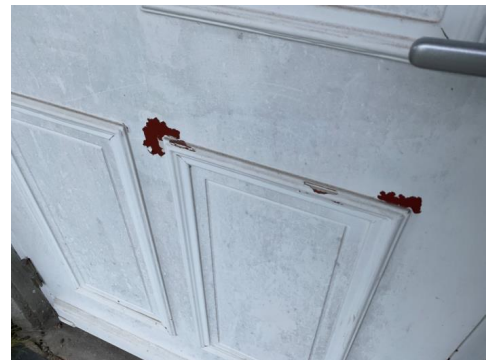
! TG 2 Dører

- Karmene i dører er værslitte utvendig og det er sprekker i trevirket.

- Det må foretas lokal utbedring.

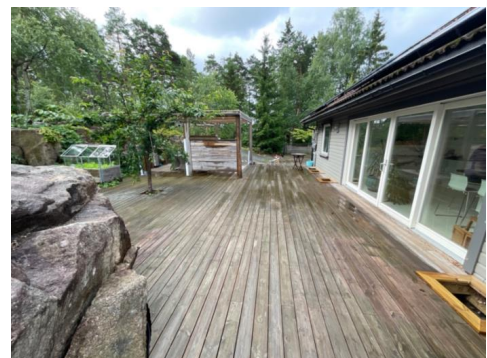
! TG 2 Balkonger, terrasser og rom under balkonger

Terrasse/veranda på til sammen ca. 150 kvm.

- Det er ikke krav om utbedring av rekkverkshøyde opp til dagens forskriftskrav.

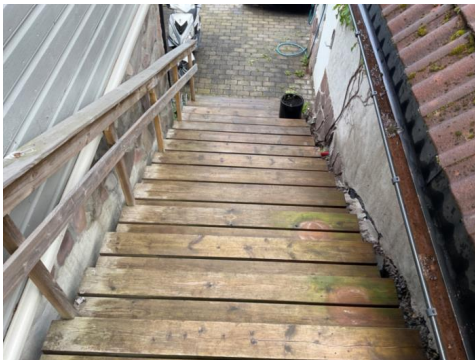
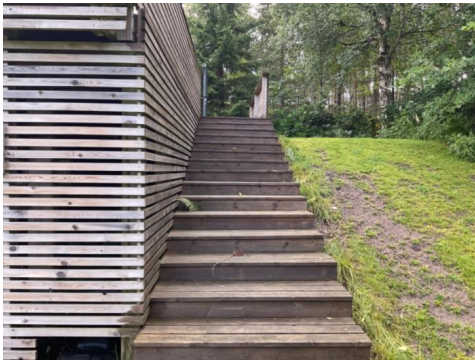
! TG 3 Utvendige trapper

Utvendige trapper.

- Rekkverk må monteres for å lukke avviket.
