# Tilstandsrapport

Selveierleilighet

Stenane 37, 1680 SKJÆRHOLDEN

Befaringsdato: 11.06.2025

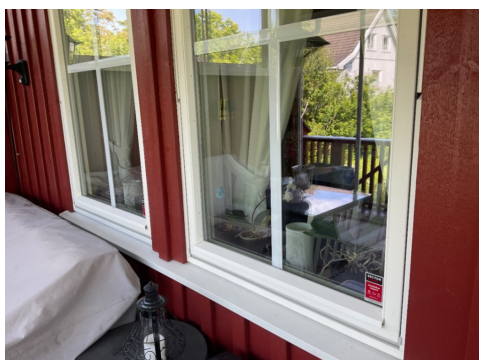
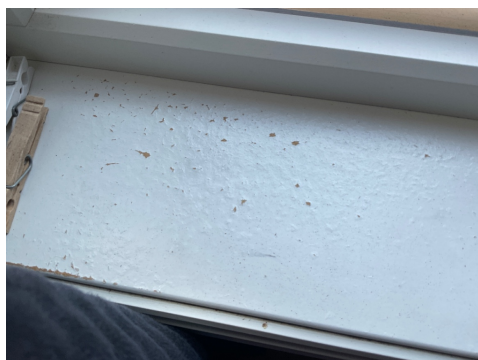
### ! TG 2 Vinduer

Noe svellinger i foring på et vindu.

Lokal utbedring.

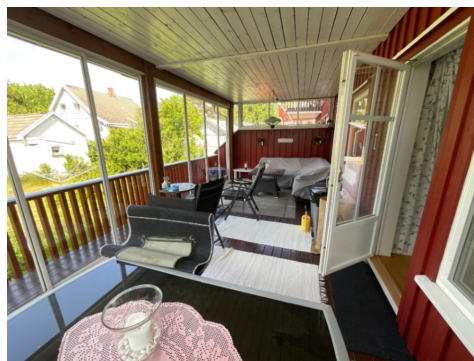
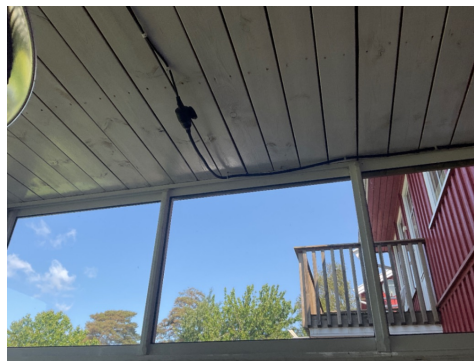
### ! TG 2 Balkonger, terrasser og rom under balkonger

Det opplyses at det ved store nedbørsmengder kan komme noe drypplekkasje fra veranda over.

Tilstanden må overvåkes og det utelukkes ikke at det må gjøres tiltak.

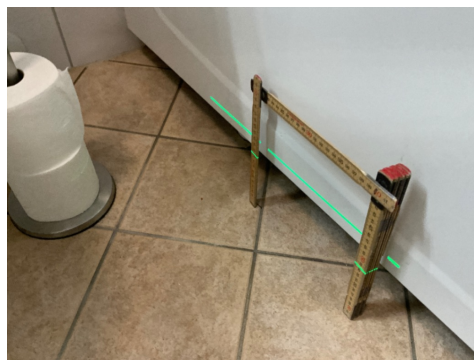
## TG 2 Overflater Gulv

Flislagt gulv med elektriske varmekabler. Fallforhold til sluk er målt til ca. 20 mm fra topp membran til topp av slukrist.

- Det er påvist at høydeforskjell fra topp slukrist til gulv/synlig topp membran ved dørterskel er mindre enn 25 mm.

Våtrommet fungerer med dette avviket.

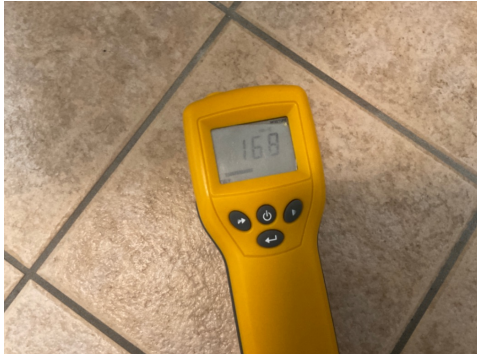
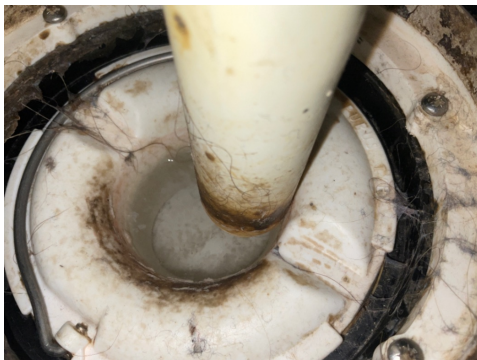
## TG 2 Sluk, membran og tettesjikt

- Mer enn halvparten av forventet brukstid er passert på membranløsningen.
- Mer enn halvparten av forventet brukstid er passert på slukløsningen.

Et våtrom har begrenset med levetid og i henhold til dagens forskrift er mer enn halvparten av forventet brukstid oppbrukt på membran- og slukløsning.

- Overvåk tilstanden jevnlig. For å få tilstandsgrad 0 eller 1 må tettesjiktet skiftes ut, men tidspunktet for når dette er nødvendig er vanskelig å si noe om.
- Sluket må sjekkes og rengjøres jevnlig.

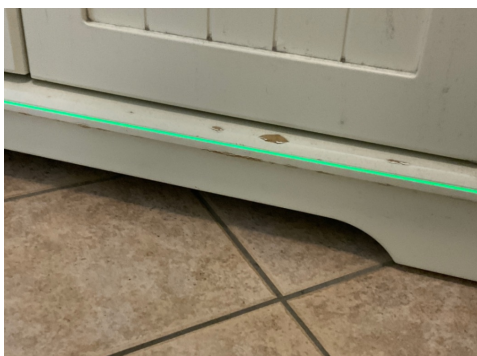
### ! TG 2 Sanitærutstyr og innredning

- Det er påvist skader på innredning.

- Lokal utbedring må utføres.

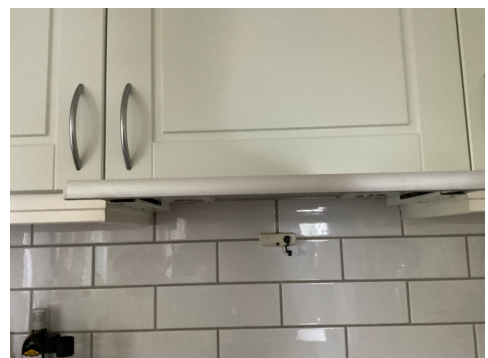
#### ! TG 2 Avtrekk

Vifta fungerer noe dårlig, spesielt ved oppstart.

Bør skiftes.

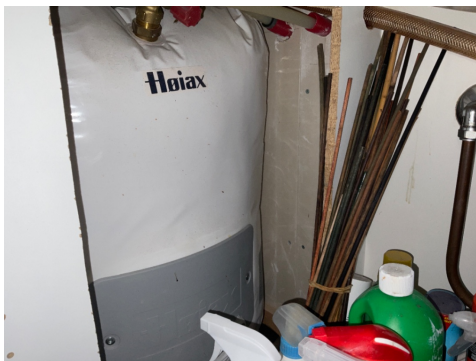
## ! TG 2 Varmtvannstank

- Det er ikke påvist tilfredsstillende avrenning eller annen kompensering fra varmtvannstank.
- Det er ikke påvist tilfredsstillende el-tilkobling av varmtvannstank iht. gjeldende forskrift.

- Det bør etableres tilfredsstillende el-tilkobling etter gjeldende forskrift.
- Det bør etableres tilfredsstillende avrenning eller lekkasjesikring ved varmtvannstank.

Det bør monteres et vannstoppesystem som vil stoppe vanntilførselen ved en eventuell lekkasje.

Bereider skal etter dagens forskrifter være tilkoblet egen koblingsboks.  
Det er ikke et krav til utbedring, men det anbefales at dette etableres.
