Rolsdorps veg 4 2414 ELVERUM

Tilstandsrapport Eierskifte

Boligtype: Leilighet i 4-mannsbolig

Byggeår: 1960

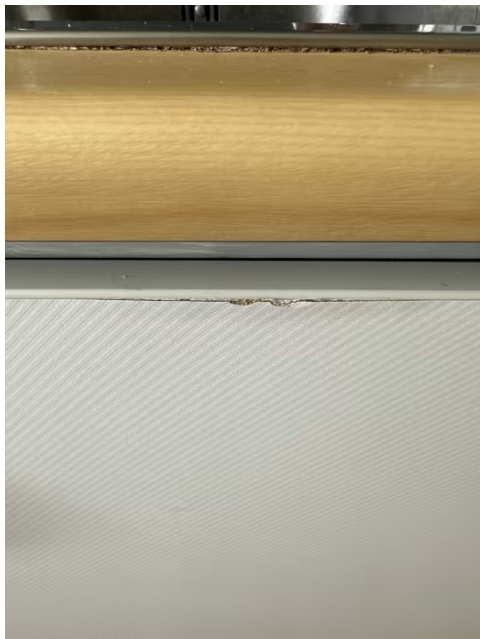
Skapdør utsatt for noe vannsøl. Påvist en liten svelleskade.

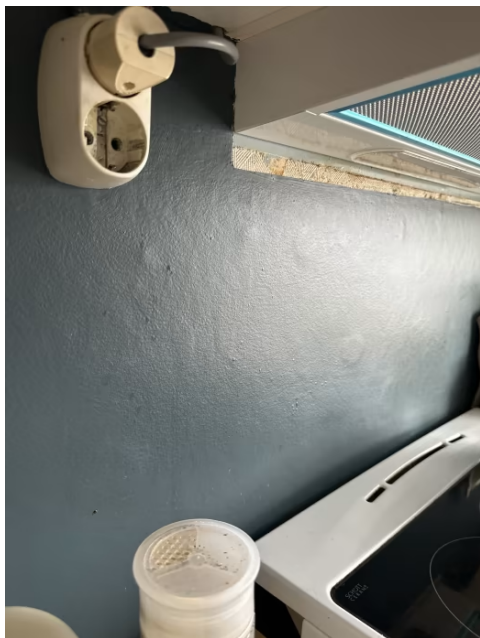
Registreres stedvis luftlommer bak belegg.

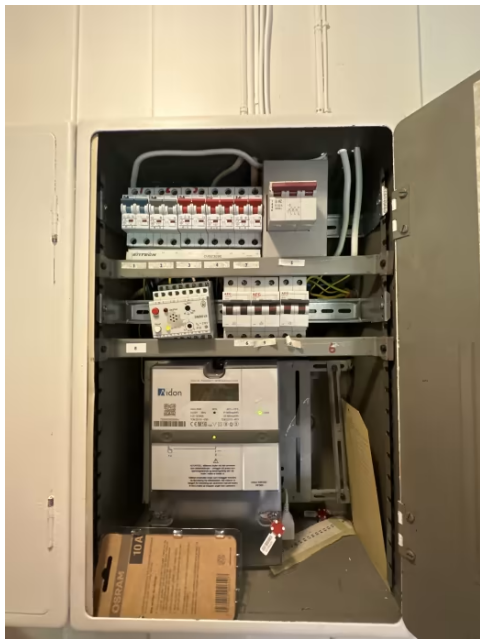
Boligen har et eldre elanlegg uten dokumentasjon. Det bør gjennomføres en utvidet el-kontroll av en kvalifisert elektrofaglig person, og nødvendige tiltak vurderes deretter.

TG-2 er satt pga. manglende dokumentasjon/ samsvarserklæring.

Viser sikringskap plassert i trapperom. Avdekking anbefales montert over sikringer. Modul i skapet er løs.

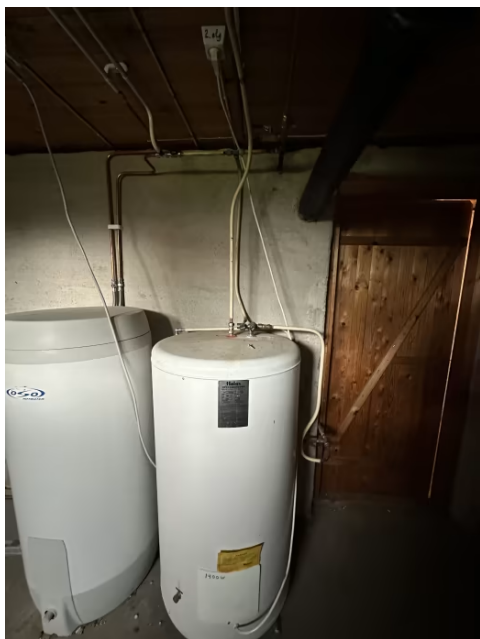
En utskifting av bereder som følge av oppnådd alder/(over 20 år) er påregnelig.

Viser plassering av beredere i kjeller.

Er det manglende lekkasjesikring av bereder? Ja

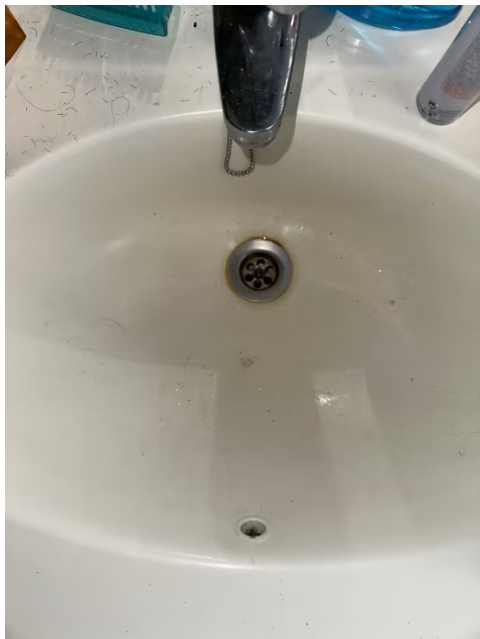
Krakelering i servant.

Det er behov for totalreovering av våtrommet!

Ved renovering, påse at alle forhold med tettesjiktet, våtsone og sluk dokumenteres.

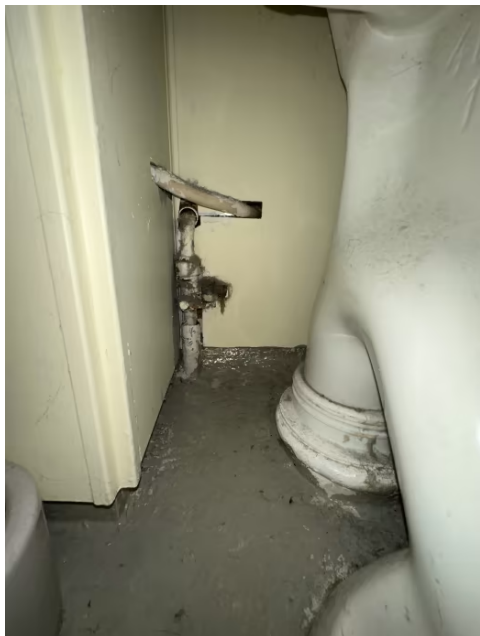
Mansjetter ikke påvist ved rørgjennomføringer.
