# Rolsdorps veg 4 2414 ELVERUM

## Tilstandsrapport Eierskifte

Boligtype: Leilighet i 4-mannsbolig

Byggeår: 1960

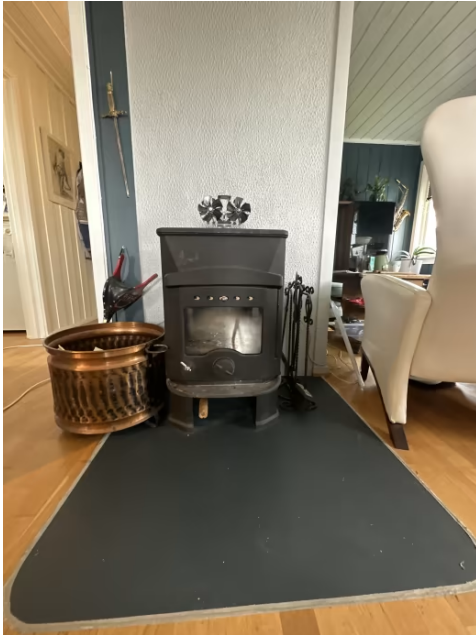
Det registreres kort avstand mellom ildsted og brennbart materiale.

Viser vedovn plassert i stue. Gnistfanger ved gulv med metallplate.

Det registreres ikke noen sprekker eller tegn til skader ved en visuell inspeksjon av innvendige overflater på pipa.

Pipe og ildsted er kun visuelt vurdert og ikke røyktrykkprøvd eller kamerakontrollert ved besiktigelsen. Undertegnede har ikke spesiell kompetanse vedr. vurdering av piper og ildsteders forskriftsmessige tilstand. For detaljert informasjon og krav anbefales kontakt med lokalt brann- og feievesen.

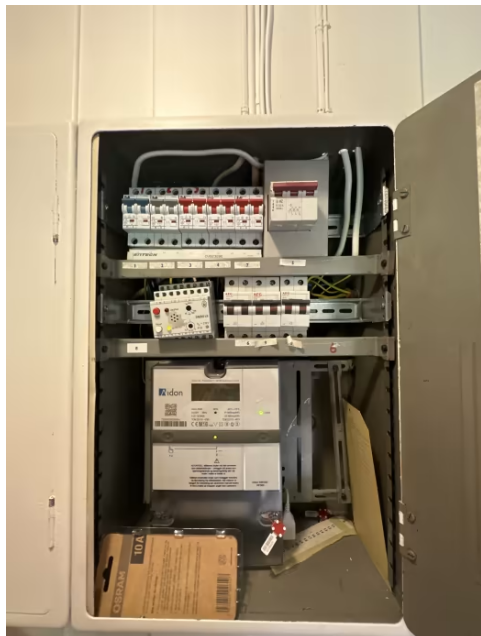
Boligen har et eldre elanlegg uten dokumentasjon. Det bør gjennomføres en utvidet el-kontroll av en kvalifisert elektrofaglig person, og nødvendige tiltak vurderes deretter.

TG-2 er satt pga. manglende dokumentasjon/ samsvarserklæring.

Viser sikringskap plassert i trapperom. Avdekking anbefales montert over sikringer. Modul i skapet er løs.

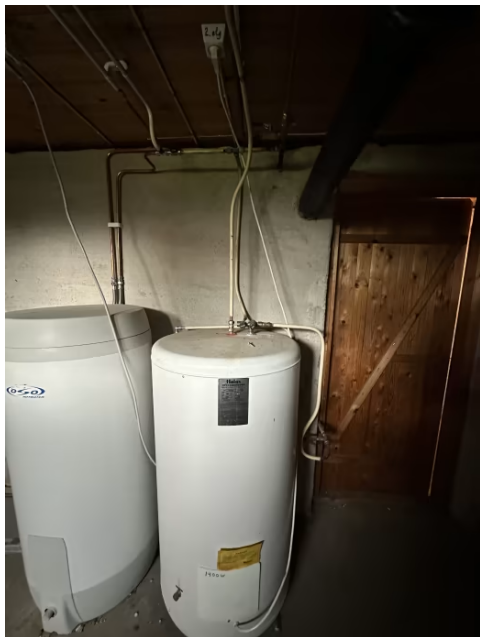
En utskifting av bereder som følge av oppnådd alder/( over 20 år) er påregnelig.

Det er ikke påvist tilfredsstillende el-tilkobling av varmtvannstank iht. gjeldende forskrift. Anbefaler fast tilkobling.

Viser plassering av beredere i kjeller.

Er det manglende lekkasjesikring av bereder? Ja

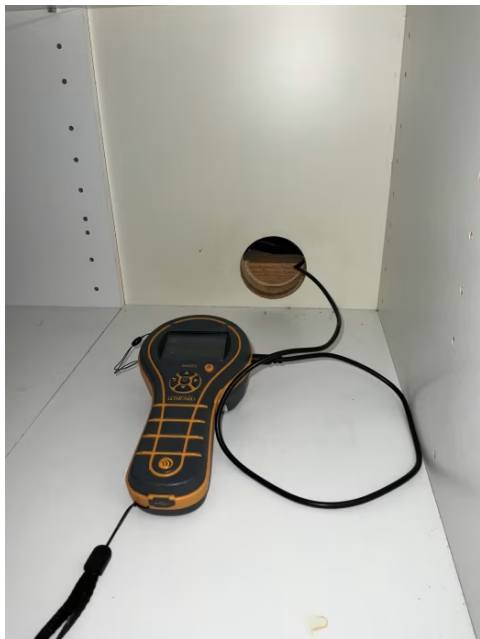
Det er foretatt hulltaking med 73 mm hullbor fra tilstøtende rom (kjøkken).  
Undersøkelsen viser ingen tegn til skader eller fukt i konstruksjonen.

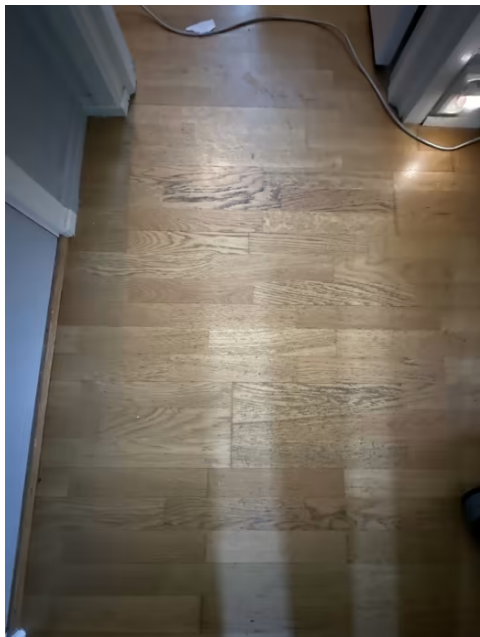
Parkettgulv ved inngang er slitt.

Parkettgulv fremstår som slitt. Overflater som helhet med normal bruksslitasje.  
Det registreres noe gjenstående arbeid ved overganger/avslutninger, begrenset omfang.  
Boligen er besiktet møblert, alle flater var ikke tilgjengelige. Anbefaler ytterligere undersøkelser.

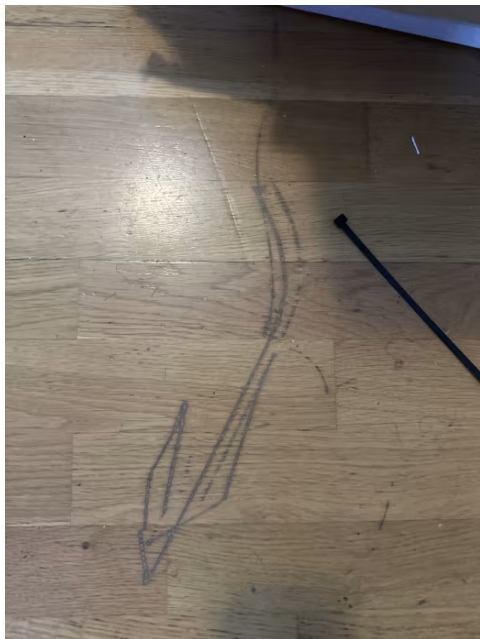
Eksempel på riper i parkettgulv.
