# Tilstandsrapport

Leilighet

Torvveien 5 C, 1940 BJØRKELANGEN

Befaringsdato: 24.06.2025

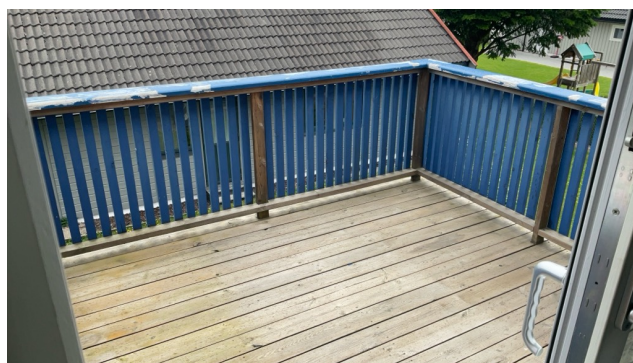
- Rekkverket er for lavt i forhold til dagens krav til rekkverkshøyder.
- Det er avvik:

Rekkverkshøyde er ca. 93cm. og tilfredsstilte byggeårets krav (dagens krav er 100cm.)

Det er malingsflass på rekkverket.

- Tiltak:
- Det er ikke krav om utbedring av rekkverkshøyde opp til dagens forskriftskrav.

Det bør gjøres overflatebehandling.

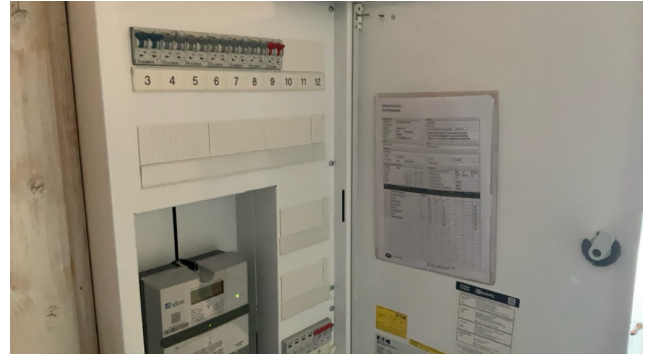
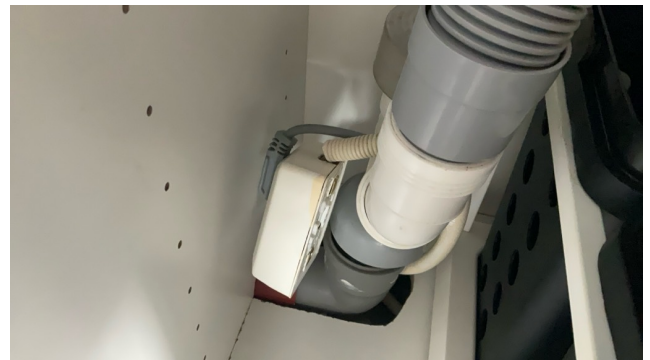
8. Er det tegn til at det har vært termiske skader (tegn på varmgang) på kabler, brytere, downlights, stikkontakter og elektrisk utstyr? Sjekk samtidig tilstanden på elektrisk tilkobling av varmtvannsbereider, jåmfør eget punkt under varmtvannstank  
**Nei**
9. Er der synlig defekter på kabler eller er disse ikke tilstrekkelig festet?  
**Ja**

Kostnadsestimat: Under 10 000
