Tilstandsrapport

Boligbygg med flere boenheter

Askeladdvegen 5 , 2212 KONGSVINGER

Befaringsdato: 08.05.2026

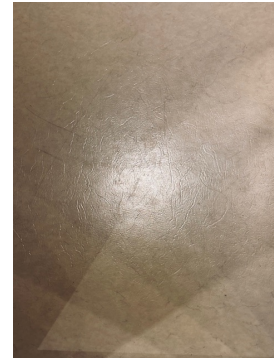
TG 2 Overflater Gulv

Vinylbelegg med oppbrett på gulv. Det er ikke målt unormal fukt i gulv. Høydeforskjell på gulv fra dørterskel til topp slukrist er 65 mm.

- Det er påvist avvik i fallforhold til sluk i forhold til krav i forskrift på byggetidspunktet.

- Til tross for avviket i fall/høydeforskjell til sluk, vil gulvet fortsatt kunne lede vann mot sluket, men med redusert effektivitet. Dette kan potensielt øke risikoen for vannansamling i enkelte områder av badet.

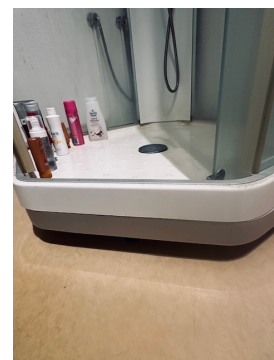
TG 2 Sluk, membran og tettesjikt

Plastsluk med klemring. Vinylbelegg på gulv og malt glassfiberstrie på vegger.

- Mer enn halvparten av forventet brukstid er passert på membranløsningen.
- Mer enn halvparten av forventet brukstid er passert på slukløsningen.

- Overvåk tilstanden jevnlig. For å få tilstandsgrad 0 eller 1 må slukløsningen skiftes ut og sannsynligvis må også membransjiktet skiftes/utbedres. Det er imidlertid vanskelig å si noe om tidspunktet for når dette er nødvendig.

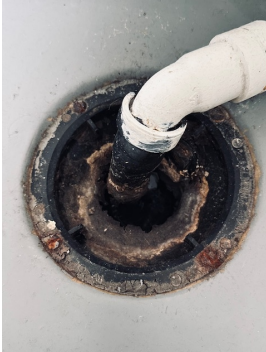
! TG 2 Sluk, membran og tettesjikt

Plastsluk med klemring. Malt vinylbelegg på gulv og malte slette vegger.

- Mer enn halvparten av forventet brukstid er passert på membranløsningen.
- Mer enn halvparten av forventet brukstid er passert på slukløsningen.

- Overvåk tilstanden jevnlig. For å få tilstandsgrad 0 eller 1 må slukløsningen skiftes ut og sannsynligvis må også membransjiktet skiftes/utbedres. Det er imidlertid vanskelig å si noe om tidspunktet for når dette er nødvendig.

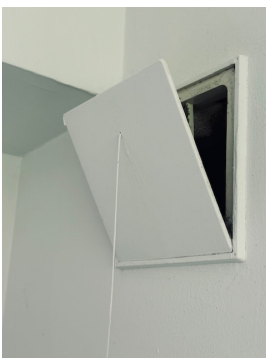
TG 2 Ventilasjon

Veggventil.

- Rommet har kun naturlig ventilasjon.

- Elektrisk avtrekksvifte bør monteres for å lukke avviket.

Kostnadsestimat: Under 20 000

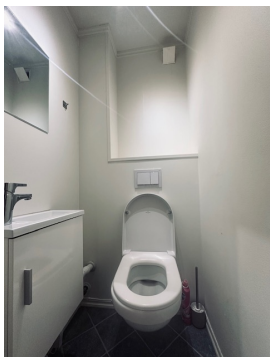
TG 2 Overflater og konstruksjon

Toalettrom oppgradert i 2015. Fliser m/varme på gulv, malte slette vegger og tak. Benk med heldekkende porselensvask. Speil. Innebygget klosett. Water Guard. Veggventil. Det opplyses på generelt grunnlag at vanntilførsel til rom uten sluk og vanntette overflater er en risikokonstruksjon som erfaringsmessig kan ha hyppig skadefrekvens. Generelt skal det kommenteres, at ved normal liming av gulvfliser er det mangelfull fylling av lim under 10 - 20% av fliser og bom i deler/hele fliser kan forekomme

- Toalettrom har kun naturlig avtrekk fra rommet, NS 3600 krever mekanisk avtrekk for å kunne gi TG 0/1.

- Mekanisk avtrekk bør etableres på toalettrom.

Kostnadsestimat: Under 20 000

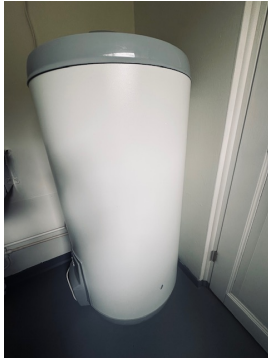
TG 2 Varmtvannstank

Nyere 200 l varmtvannsbereider, plassert i vaskerom.

- Det er ikke påvist tilfredsstillende el-tilkobling av varmtvannstank iht. gjeldende forskrift.

- Det bør etableres tilfredsstillende el-tilkobling etter gjeldende forskrift.

Kostnadsestimat: Under 20 000
