# Tilstandsrapport

Enebolig

Kråkevegen 57, 2209 KONGSVINGER

Befaringsdato: 19.12.2025

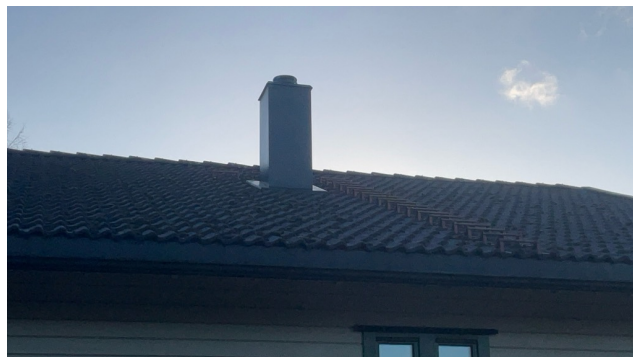
Se pkt. takkonstruksjoner hvor det påpekes fukt i taktro med tiltak-sansynlig innebærer dette utbedring av takteking og/eller beslag i området.

Det er fukt i takkonstruksjon under pipe- se pkt. takkonstruksjoner

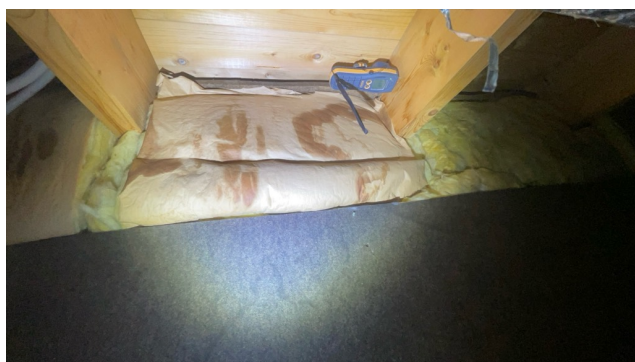
Opplyst vært kondensproblematikk og riming i skråhimling omtrent midt på bygningens skråhimling ved sentralvifte/pipe, synlig skjolder på papirkledd isolering og taktro har sverte, eier opplyser det kan skje ved spesielle værforhold som lang kuldeperiode og værromslag til mildere vær. Etter dette ble oppdaget er det opplyst at luftavfukter er benyttet på kneloft ved slike værforhold.

Skjolder, sverte etter fukt/kondens ved sentralviften, men tørt befaringsdagen (opplyst kan oppstå ved spesielle værforhold)

Det må utføres nærmere undersøkelser mtp. kondens/riming for å vurdere utbedring. Dette kan innebære avvik i dampsperresjikt eller ventilering, evt. kan det ikke utelukkes at det evt. kan være en lekkasje. Lekkasjen nedenfor pipe må utbedres.

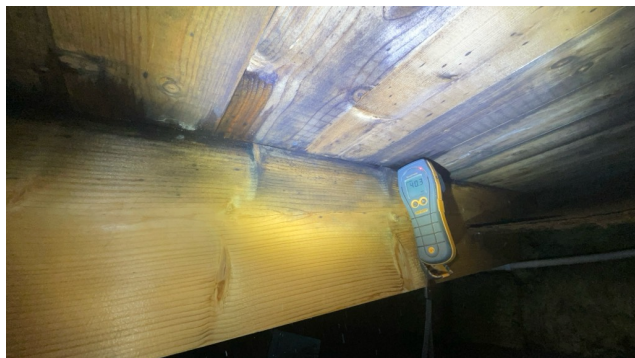
Sverte/skjolder og fuktig taktro er påvist under pipen i kneloft (men ikke direkte mot pipen). Dette er sannsynligvis en lekkasje (fremstår mindre sannsynlig er del av kondensproblematikk).

Synlig og målbar fukt i taktro nedenfor pipe.

- Påviste skader må utbedres.

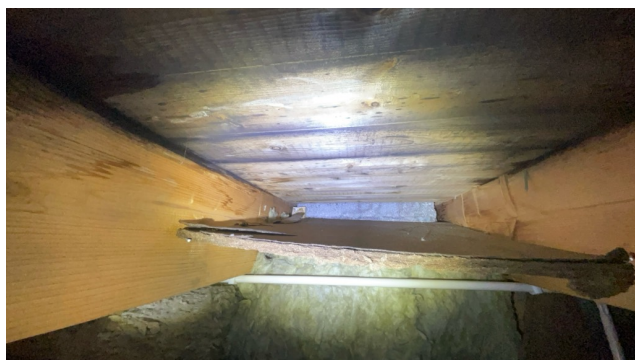
Pipe på overside av sverte/fukt i taktro

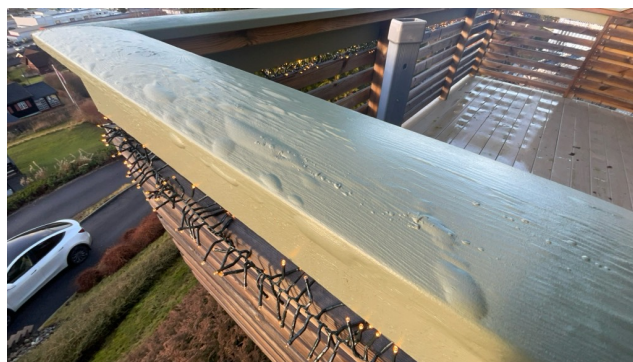
Avvik rekkverkshøyde gjelder loftsbalkong og port ut mot trappen (som mangler rekkverk). Påvist litt riss/sprekk i pilarer for terrasse på siden. Litt råte i bunn kledningsbord tresøyle mot trapp. Det er litt pløser i maling på håndløper.

Pløser håndløper

Pilarene bør følges med på om endrer seg i sprekker. Malingspløser bør skrapes og males på nytt. Råteskadede kledningsbord bør skiftes ut.

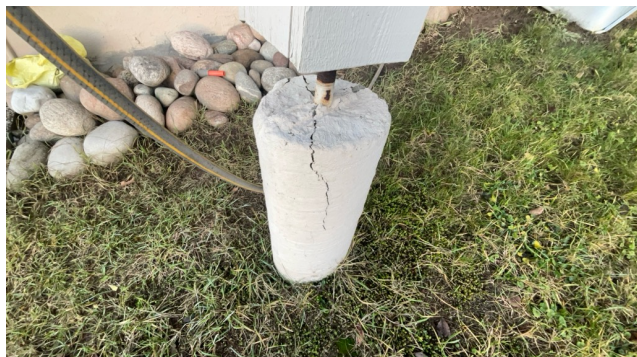
Sprekk pilar

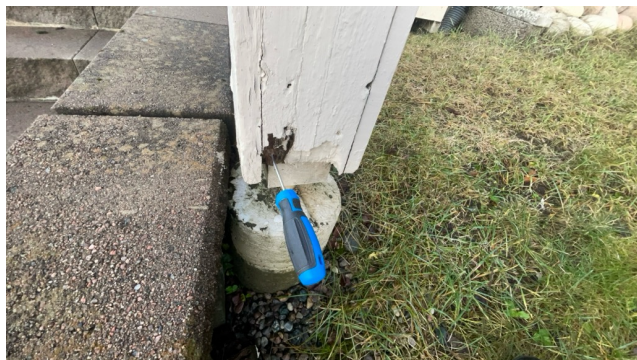
Mindre røte bunn tresøyle

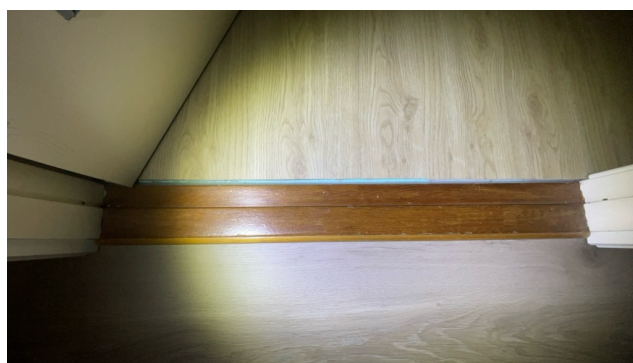
Manglende terskelist

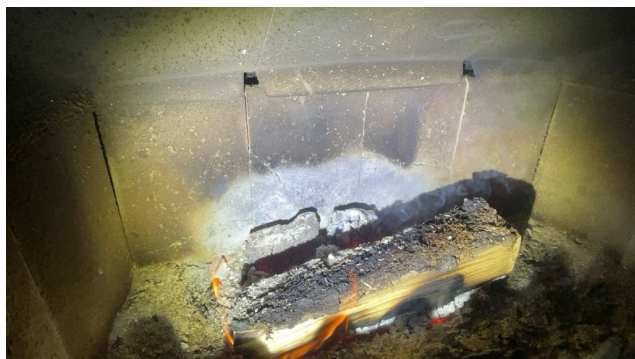
- Det er påvist brennbar materiale nærmere enn 300 mm fra sotluke/feieluke.
- Pipevanger er ikke synlige.
- Det er påvist sprekker i ildfast stein inne i ovnen.

Sprekker ildfast stein

- Pipevanger må gjøres tilgjengelig.
- Skadet stein i ovnen må skiftes ut for å lukke avviket.

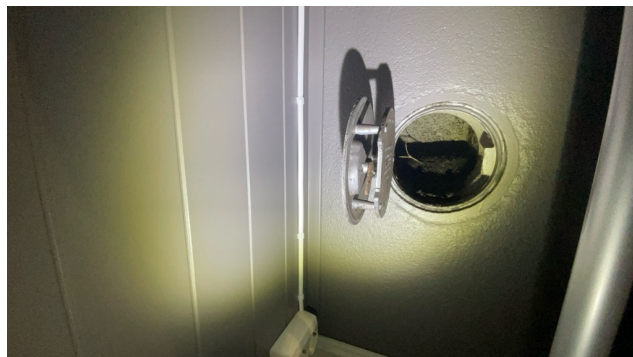
Sotluke nært brennbar vegg vinkelrett imot

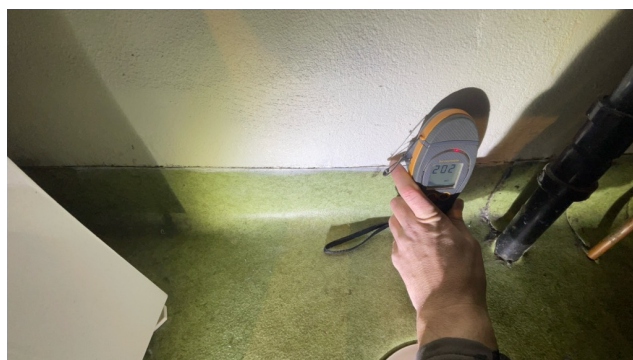
- Det er påvist indikasjoner på noe fuktgjennomtrenging inn i kjellermur.

Det er marginale skjolder og forhøyninger ved fuktsøk i nedkant murvegg og betonggulv. Dette er nokså vanlig for bygningstypen og kan i tillegg til fuktvandring i vegg skyldes kapilærsug fra grunn. Fremstår svært lite for bygningstypen og fuktnivå i hulltagningen fremstår ikke på skadelig nivå, men er kun en punktmåling. Derfor opplyses det likevell på generelt grunnlag om at opp- og innforede konstruksjoner mot terreng i kjeller betegnes som "risikokonstruksjon".

Mindre forhøyning ved fuktsøk i nedkant mur

Marginale forhøyninger, men likevel gir fuktnivå alltid grunn til å overvåke konstruksjonen jevnlig for å følge evt. utvikling over tid og ved andre værforhold.

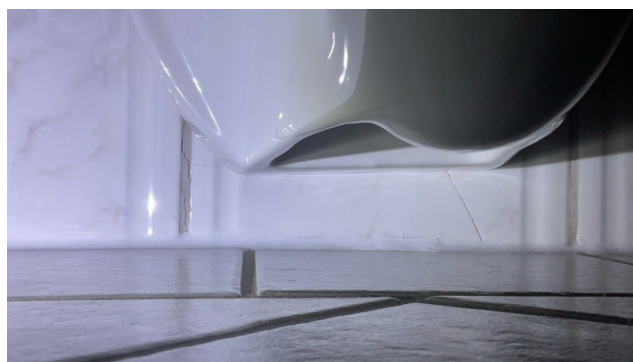
- Det er påvist at flisfuger har riss/sprekker.
- Det er påvist sprekker i fliser.

Sprekker i flis/fuge under det vegghengte toalettet. Vindu i våtsonen til dusj (men dette er skjermet med kabinett).

Sprekker i fuge/flis under toalett

- Skadet flis er i et område hvor den kun utgjør et estetisk avvik.

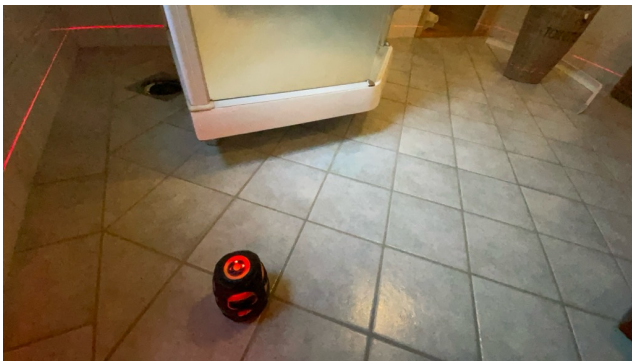
Fallnivellering

- Det er påvist at høydeforskjell fra topp slukrist til gulv/synlig topp membran ved dørterskel er mindre enn 25 mm.
- Det er påvist avvik i fallforhold til sluk i forhold til krav i forskrift på byggetidspunktet.

- Til tross for avviket i fall/høydeforskjell til sluk, vil gulvet fortsatt kunne lede vann mot sluket, men med redusert effektivitet. Dette kan potensielt øke risikoen for vannansamling i enkelte områder av badet.

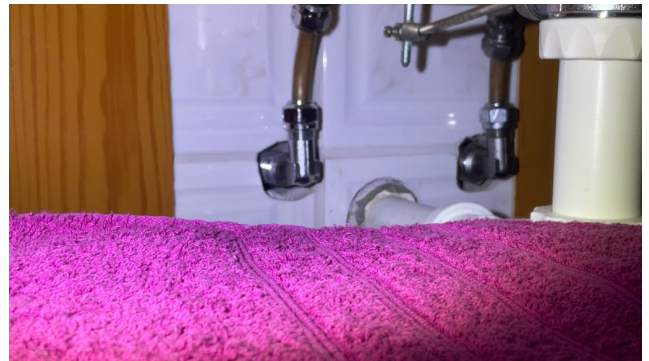
- Det er påvist mangelfull/feil utførelse rundt rørgjennomføringer e.l. som gir fare for fukt i konstruksjonen i våtsone.
- Membran kan ikke konstateres (ikke synlig og det foreligger heller ikke dokumentasjon).
- Mer enn halvparten av forventet brukstid er passert på membranløsningen.
- Mer enn halvparten av forventet brukstid er passert på slukløsningen.

Ikke spesiell tetning rundt rørgjennomføringer i servantinnredning.

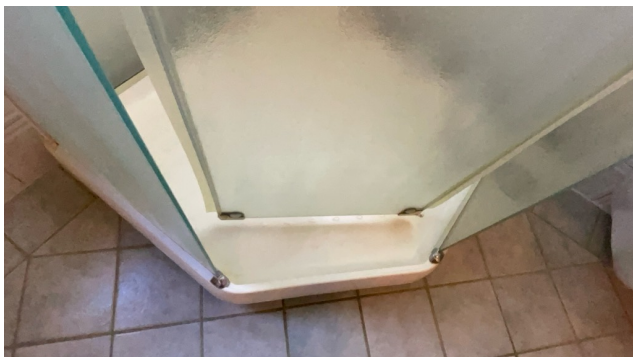
Dusjdøren er løs fra skinne i bunn

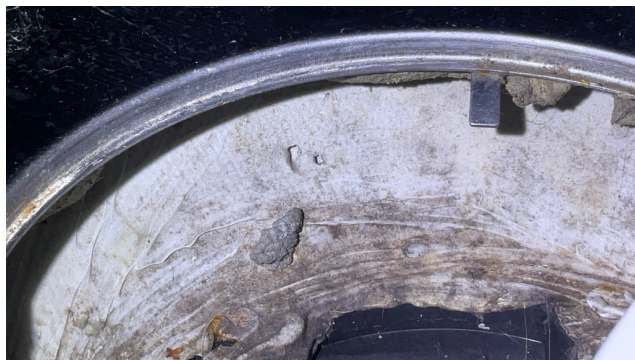
2 små hull i mansjett

Hullene i mansjett bør limes/tettes med egnet masse.

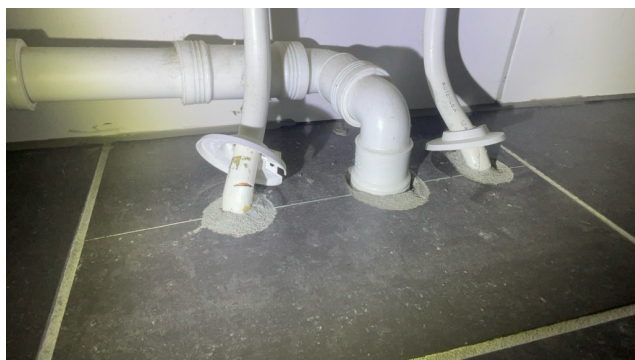
Ikke synlige mansjetter/membran ved rør

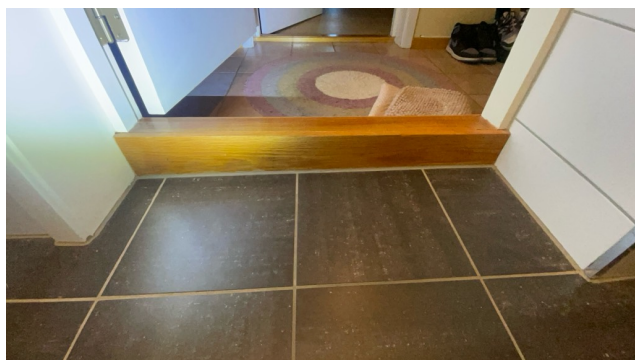
Ikke synlig membran ved terskel

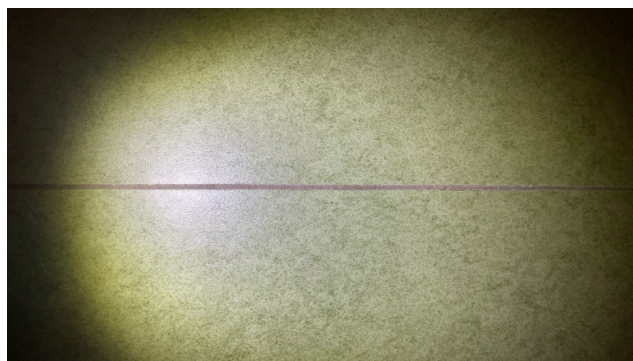
Rommets tettesjikt er utett med oppsprekk i skjøter, rundt rør og fraværende i våtsone bak vaskekar. Forventede brukstider oppnådd (originalt fra byggeår). Riss i muren/puss over/under ventil.

Sprekk i beleggskjøt

Selv om rommet ikke oppfyller dagens krav til et våtrom, er det likevel fungerende med "lett bruk" som enkel vaskekjeller da murkonstruksjonene tåler litt fuktbelastning. Estimert satt for enkel oppgradering med nye tettesjikt i våtsoner.

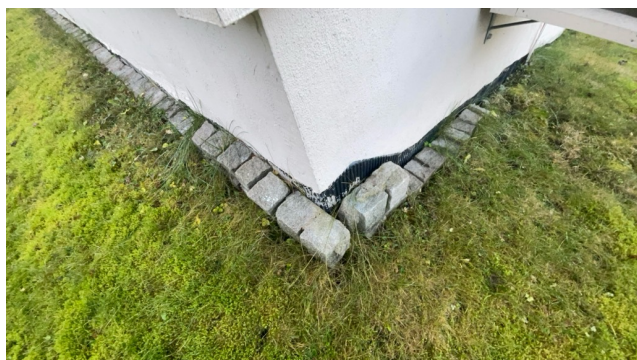
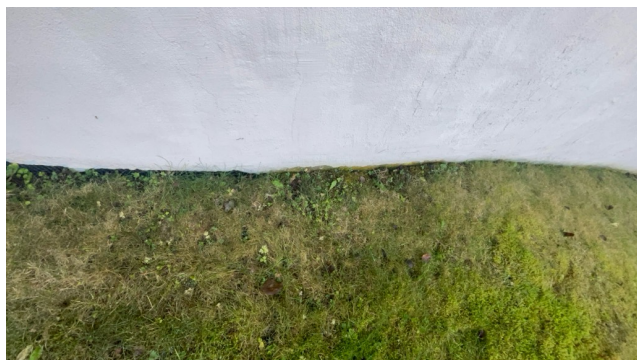
Dreneringen er fra 1985. Rillet fuktsperre påvist på mur.

Det er kun topplist på ene siden/under terrassen. Stedvis går fuktsperren noe under terrengnivå.

- Overvåk tilstanden jevnlig. For å få tilstandsgrad 0 eller 1 må dreneringen skiftes ut, men tidspunktet for når dette er nødvendig er vanskelig å si noe om.

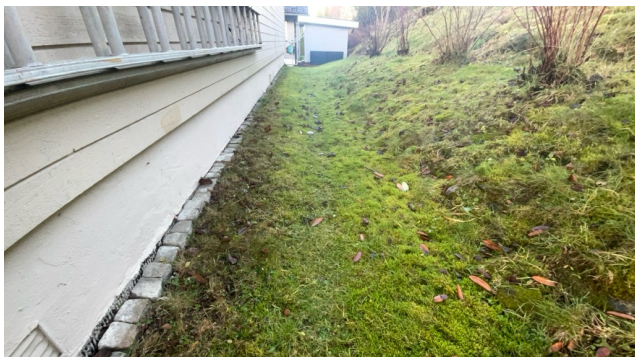
Flatt/kort planert ut på overside.

Ideelt sett bør det 3m ut fra bygningen være godt fall ifra for å senke belastning av overflatevann mot muren. Terrengjusteringer bør vurderes
