Kråkevegen 57, 2209 KONGSVINGER

**Innholdsrik og pen enebolig \***  
**4 soverom og 2 bad \*** **Store**  
**terrassearealer \*** **Flott utsikt \***  
**Garasje med lagringsplass**

# Innholdsrik og pen enebolig

| Tilstandsrapport ..... | 49 |

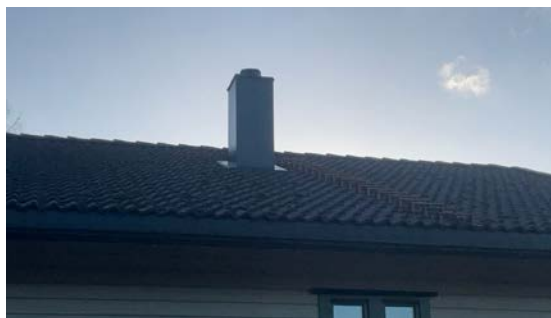
Det er fukt i takkonstruksjon under pipe- se pkt. takkonstruksjoner

Se pkt. takkonstruksjoner hvor det påpekes fukt i taktro med tiltaksansynlig innebærer dette utbedring av taktekkning og/eller beslag i området.

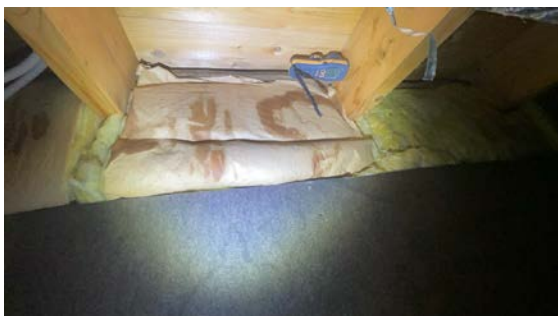
Det er påvist avvik rundt gjennomføringer i takflaten. Det er påvist fuktskjolder i undertak/takkonstruksjon. Det er registrert skader i undertak. Det er registrert symptom på fuktskader i konstruksjonen. Opplyst vært kondensproblematikk og riming i skråhimling omtrent midt på bygningens skråhimling ved sentralvifte/pipe, synlig skjolder på papirkledd isolering og taktro har sverte, eier opplyser det kan skje ved spesielle værforhold som lang kuldeperiode og væromslag til mildere vær. Etter dette ble oppdaget er det opplyst at luftavfukter er benyttet på kneloft ved slike værforhold.

Skjolder, sverte etter fukt/kondens ved sentralviften, men tørt befaringsdagen (opplyst kan oppstå ved spesielle værforhold)

Det må utføres nærmere undersøkelser mtp. kondens/riming for å vurdere utbedring. Dette kan innebære avvik i dampsperrsjikt eller ventilering, evt. kan det ikke utelukkes at det evt. kan være en lekkasje. Lekkasjen nedenfor pipe må utbedres.

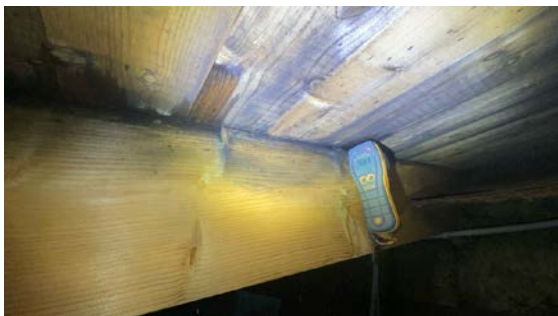
Sverte/skjolder og fuktig taktro er påvist under pipen i kneloft (men ikke direkte mot pipen). Dette er sansynligvis en lekkasje (fremstår mindre sannsynlig er del av kondensproblematikk).

Synlig og målbar fukt i taktro nedenfor pipe.

Lekkasjen nedenfor pipe må utbedres.

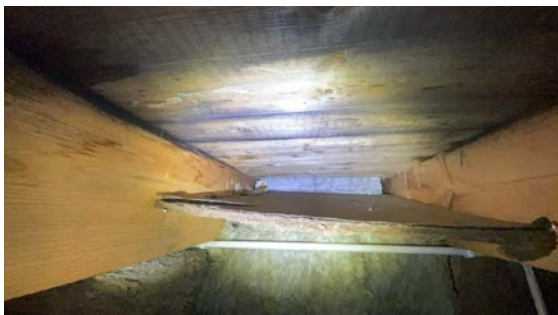
Pipe på overside av sverte/fukt i taktro

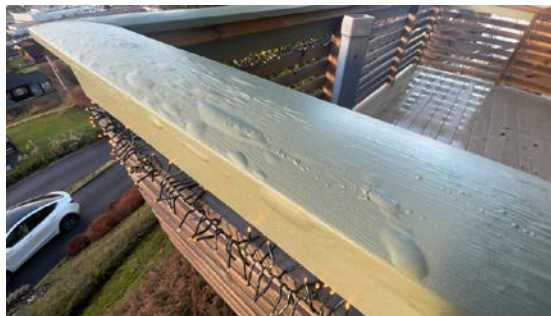
Pløser håndløper

Pilarene bør følges med på om endrer seg i sprekker. Malingspløser bør skrapes og males på nytt. Råteskadede kledningsbord bør skiftes ut.

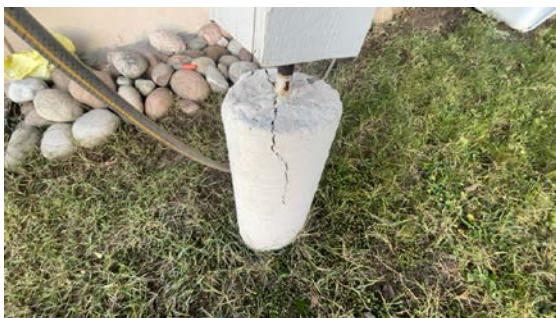
Påvist litt riss/sprekk i pilarer for terrasse på siden. Litt råte i bunn kledningsbord tresøyle mot trapp.

Sprekk pilar

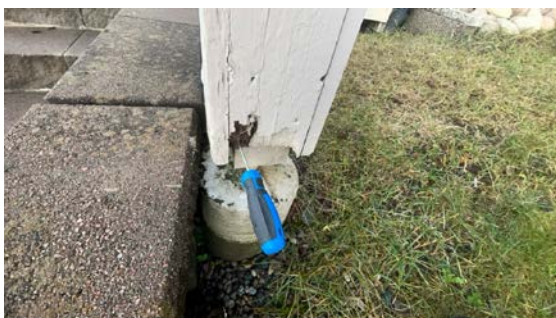
Mindre råte bunn tresøyle

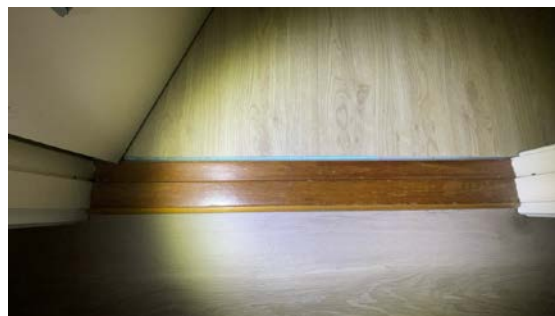
Manglende terskelist

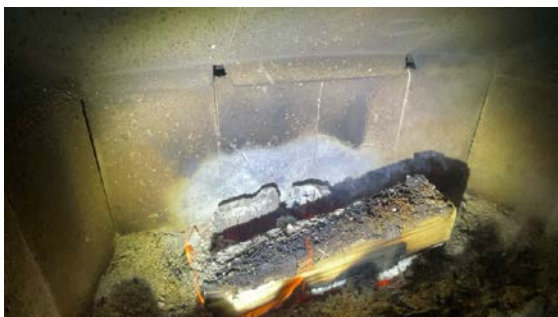
Pipevanger er ikke synlige. Det er påvist sprekker i ildfast stein inne i ovnen. Pipen er innkledd i loftsetasje og sotluken er nærmere brennbar vegg i underetasjen.

Sprekker ildfast stein

Konsekvens/tiltak: Pipevanger må gjøres tilgjengelig. Skadet stein i ovnen må skiftes ut for å lukke avviket. Brennbar vegg ved siden av sotluke må erstattes med brannsikkert materiale (mulig kan plate fjernes 30cm rundt om det er lecamur bak) ellers kan evt. en sotlukestein være kompenserende tiltak for sotluke nært brennbart materiale.

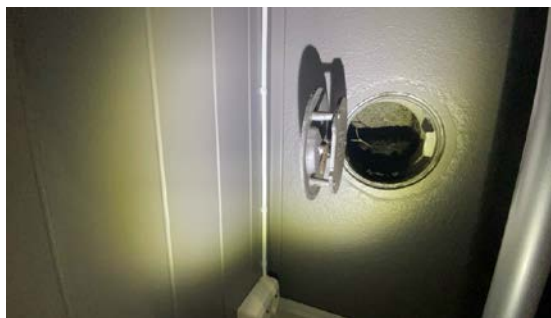
Sotluke nært brennbar vegg vinkelrett imot

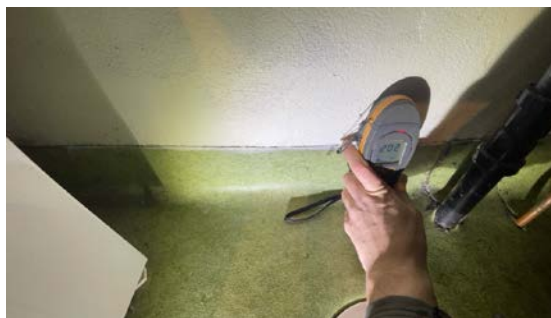
Det er påvist indikasjoner på noe fuktgjennomtrenging inn i kjellermur. Det er marginale skjolder og forhøyninger ved fuktsøk i nedkant murvegg og betonggulv.

Mindre forhøyning ved fuktsøk i nedkant mur

Marginale forhøyninger, men likevel gir fuktnivå alltid grunn til å overvåke konstruksjonen jevnlig for å følge evt. utvikling over tid og ved andre værforhold.

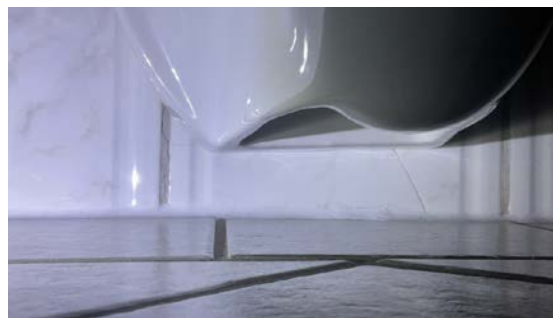
Det er påvist at flisfuger har riss/sprekker. Det er påvist sprekker i fliser. Sprekker i flis/fuge under det vegghengte toalettet. Vindu i våtsonen til dusj (men dette er skjermet med kabinett).

Sprekker i fuge/flis under toalett

- Skadet flis er i et område hvor den kun utgjør et estetisk avvik.

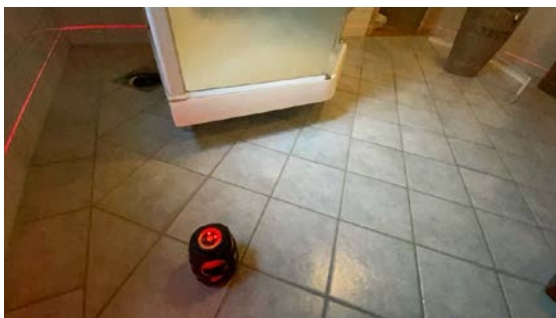
Det er påvist at høydeforskjell fra topp slukrist til gulv/synlig topp membran ved dørterskel er mindre enn 25 mm. Det er påvist avvik i fallforhold til sluk i forhold til krav i forskrift på byggetidspunktet. Gulvet har fall i dusjhjørne omlag 1:100 og ellers svakere/stedvis flatt. Ikke synlig membranoppkant på terskel.

Fallnivellerings

- Til tross for avviket i fall/høydeforskjell til sluk, vil gulvet fortsatt kunne lede vann mot sluket, men med redusert effektivitet. Dette kan potensielt øke risikoen for vannansamling i enkelte områder av badet.

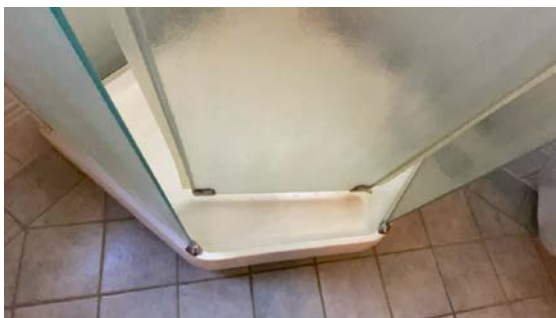
Det er ikke påvist tilfredsstillende løsning for å synliggjøre lekkasje fra innebygget sisterner. Dusjdør på kabinett er løs fra skinnen i bunn.

Dusjdøren er løs fra skinne i bunn

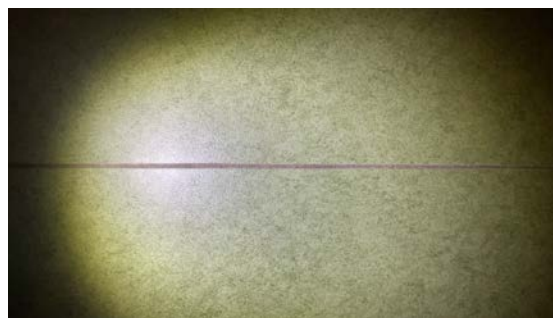
Vinylbelegg med oppbrett på gulv og malt puss på vegger. Rustfritt vaskekar og opplegg for vaskemaskin. Rommet har plastsluk. Våtrommet må oppgraderes for å tåle normal bruk etter dagens krav. Rommets tettesjikt er utett med oppsprekk i skjøter, rundt rør og fraværende i våtsone bak vaskekar. Forventede brukstider oppnådd (originalt fra byggeår). Riss i muren/puss over/under ventil.

Sprekk i beleggsjøt

Selv om rommet ikke oppfyller dagens krav til et våtrom, er det likevel fungerende med "lett bruk" som enkel vaskekjeller da murkonstruksjonene tåler litt fuktbelastning. Estimert satt for enkel oppgradering med nye tettesjikt i våtsoner.
