# Klyvevegen 97 C 3739 SKIEN

## Tilstandsrapport Eierskifte

Boligtype: Vertikaldelt tomannsbolig

Byggeår: 2023

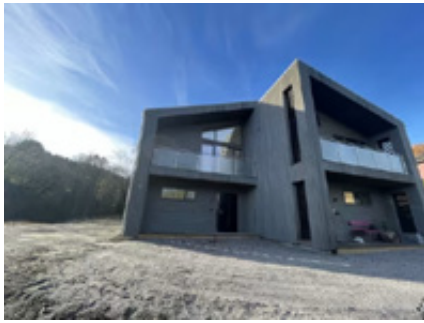
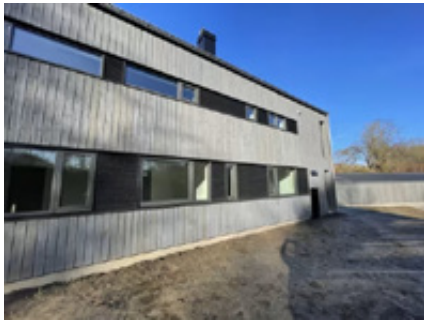
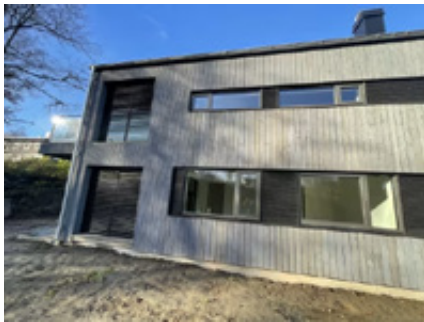
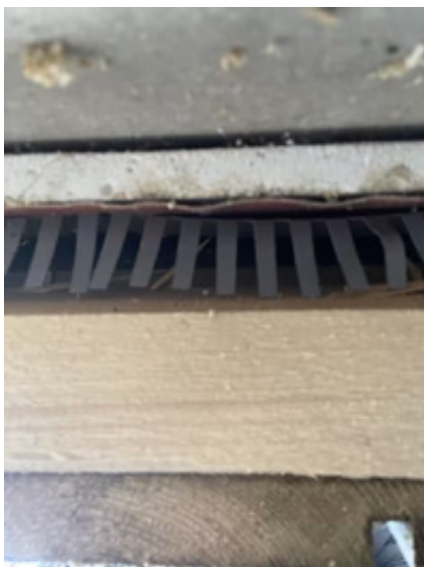
Lufting og musetetting bak kledning.

| Det er etablert luftespalte og det er tettet mot mus bak kledningen. Fasadene fremstår fagmessig utført og uten avvik. | |

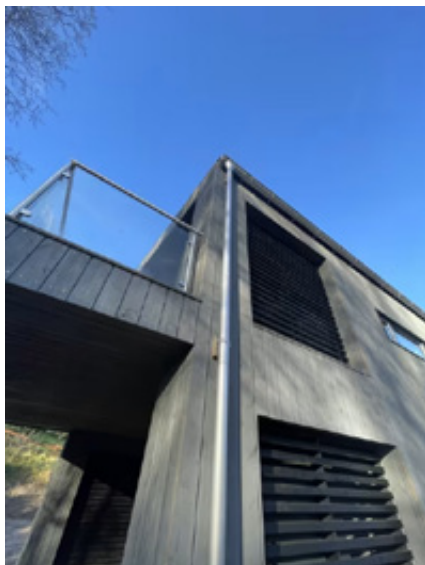
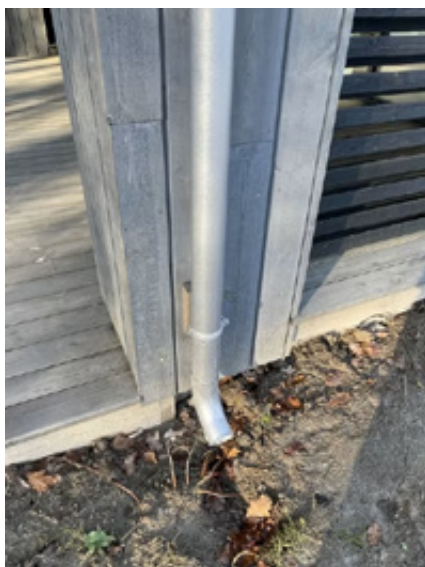
Det er montert utkast på nedløpsrør.

Takrenner og nedløpsrør av stål. Takvann er ledet bort fra grunnmur med utkast på nedløpsrør. Det ble ikke påvist feil på montering.

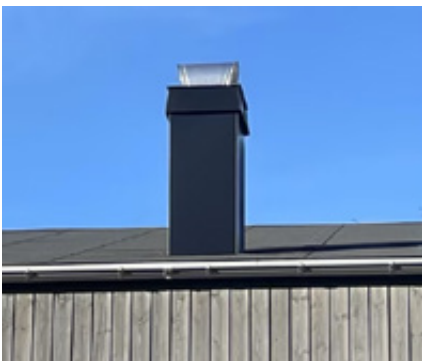
Det er ikke montert takstige for feier.

**Oppsummering av utstyr på tak****TG-3**

Det er ikke krav til snøfangere.

Det er ikke montert godkjent stige for feier. Alle tak uansett hellningsgrad skal ha fastmontert stige forbi pipen for feier.

**Anbefalte tiltak / ytterligere undersøkelser anbefales**

Det må monteres takstige for feier.

**Utbedringskostnader****Under 10 000**

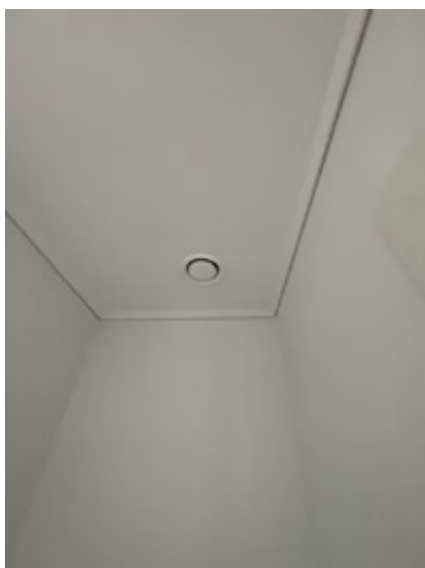
Mekanisk avtrekk i forbindelse med balansert ventilasjon.

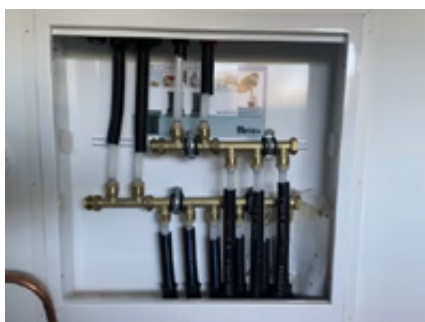
Vannfordelerskap.

Det er vannledninger av rør i rør-system og rørfordelerskapet er plassert på vaskerom/teknisk rom. Stoppekran er plassert på hovedvannledning ved varmtvannstank og fungerer som tiltenkt. Det ble ikke påvist lekkasjer på vannrørene.

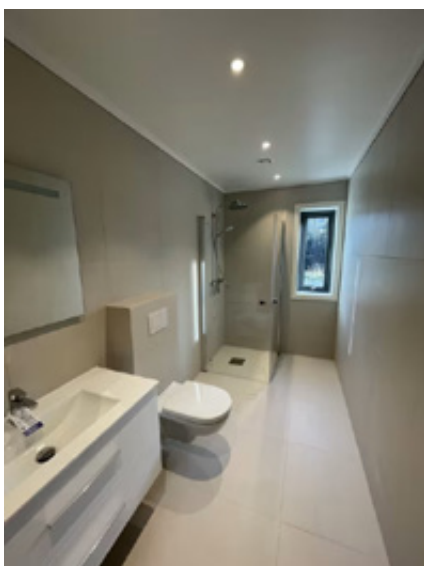
| Er vindu eller dør plassert i våtsone (utsatt for vannsprut)? | Ja |

| Oppsummering av overflater | TG-0 |
|---|---|
| <p>Det ble målt 25 mm høydeforskjell fra topp flis ved dørterskel til topp slukreist. Lekkasjevann vil lede til sluk..</p> <p>Vindu er plassert innenfor våtsonen på badet. For at dette skal være en godkjent løsning må tettesjikt føres inn til vinduet og vinduet må være behandlet med vannavvisende maling.</p> <p>Det er ikke dokumentert at dette er utført.</p> <p>Det gis TG-0 på overflater men overnevnte forhold bør undersøkes og eventuelt utbedres.</p> | |

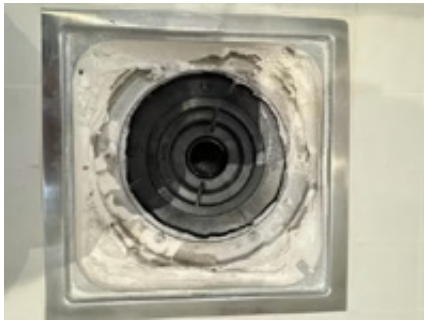
Det er klemt tettesjikt i sluk.
