# Klyvevegen 97 C 3739 SKIEN

## Tilstandsrapport Eierskifte

Boligtype: Vertikaldelt tomannsbolig

Byggeår: 2023

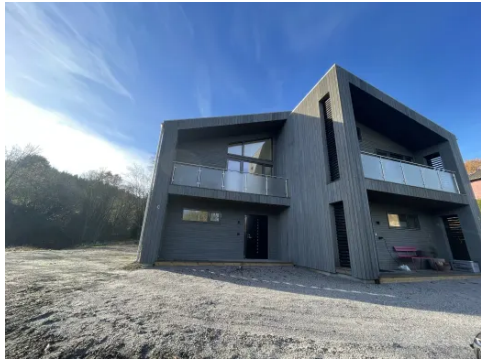
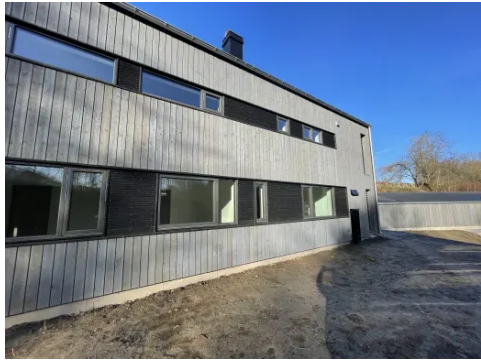
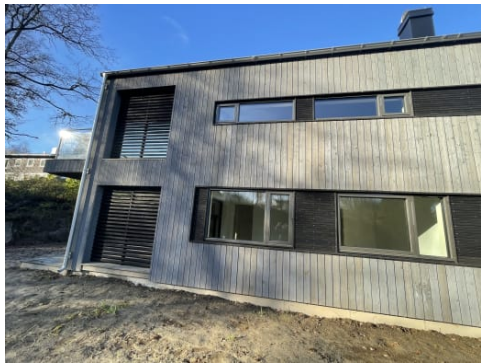
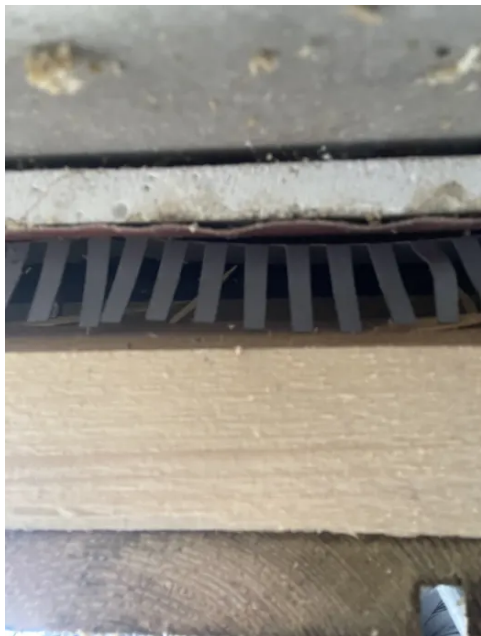
Lufting og musetetting bak kledning.

Det er etablert luftespalte og det er tettet mot mus bak kledningen. Fasadene fremstår fagmessig utført og uten avvik.

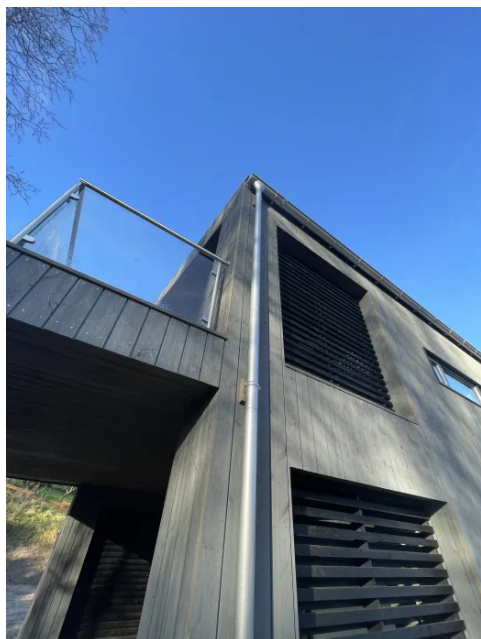
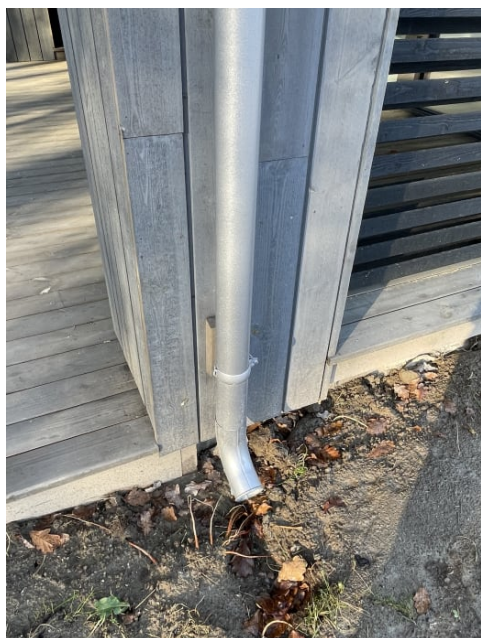
Det er montert utkast på nedløpsrør.

| Takrenner og nedløpsrør av stål. Takvann er ledet bort fra grunnmur med utkast på nedløpsrør. Det ble ikke påvist feil på montering. | |

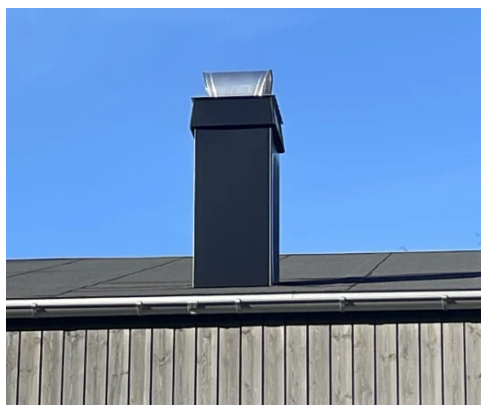
TG-3

Det er ikke montert godkjent stige for feier. Alle tak uansett hellningsgrad skal ha fastmontert stige forbi pipen for feier.

Det er ikke montert takstige for feier.

Det må monteres takstige for feier.

Under 10 000

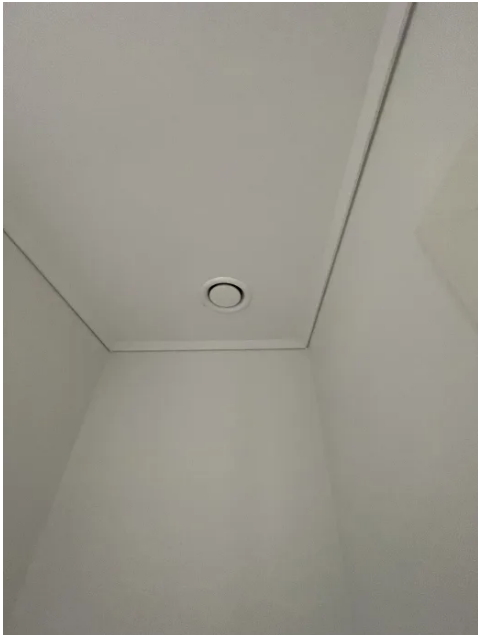
Mekanisk avtrekk i forbindelse med balansert ventilasjon.

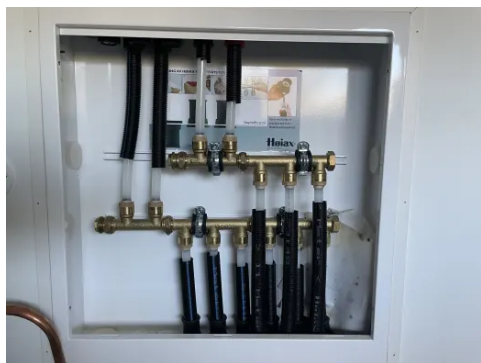
Vannfordelerskap.

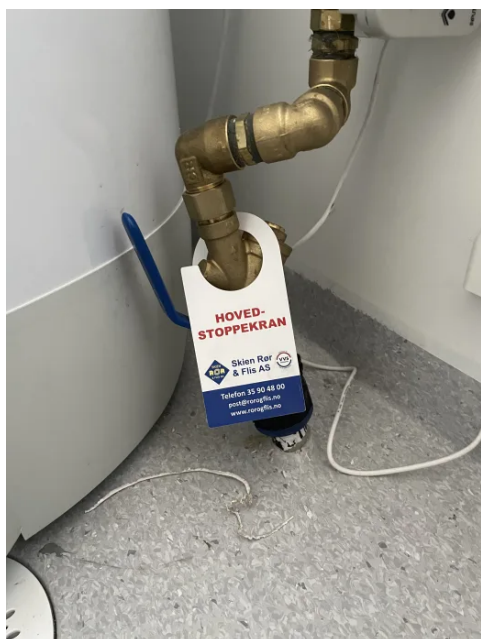
Stoppekran

| Det er vannledninger av rør i rør-system og rørfordelerskapet er plassert på vaskerom/teknisk rom. Stoppekran er plassert på hovedvannledning ved varmtvannstank og fungerer som tiltenkt. Det ble ikke påvist lekkasjer på vannrørene. | |

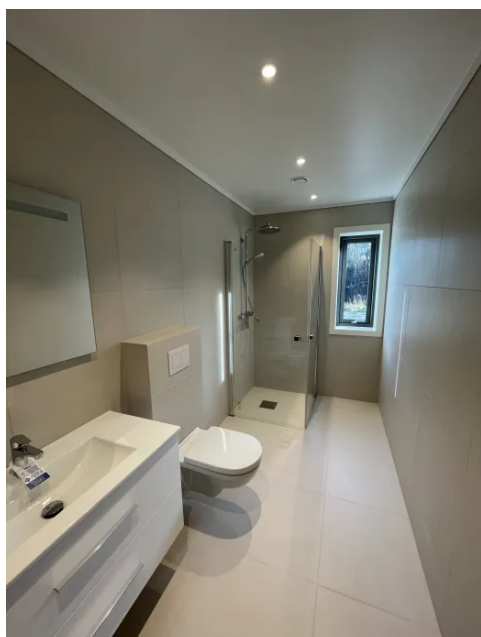
| Oppsummering av overflater | TG-0 |
|---|---|
| <p>Det ble målt 25 mm høydeforskjell fra topp flis ved dørterskel til topp slukreist. Lekkasjevann vil lede til sluk..</p> <p>Vindu er plassert innenfor våtsonen på badet. For at dette skal være en godkjent løsning må tettesjikt føres inn til vinduet og vinduet må være behandlet med vannavvisende maling.</p> <p>Det er ikke dokumentert at dette er utført.</p> <p>Det gis TG-0 på overflater men overnevnte forhold bør undersøkes og eventuelt utbedres.</p> | |

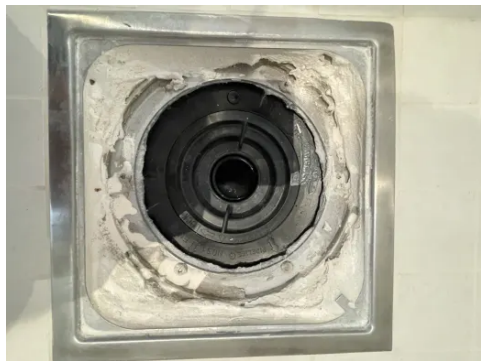
Det er klemt tettesjikt i sluk.
