# Straumsvågen/Kvisvik

Straumsvågen 121

Befaringsdato: 29.09.2022    Rapportdato: 26.10.2022    Oppdragsnr: 12626-1058    Referansenummer: QZ4825  
Autorisert foretak: Bygg-Con AS

# Tilstandsrapport

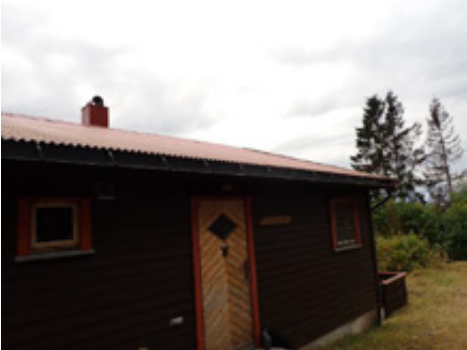
TG 2

Taket er tekket med stålplatetak. Renner og nedløp i sort plast. Standard vindskebord med 2 bord i høyden.

- Vurdering av avvik:**
- Mer enn halvparten av forventet brukstid er oppbrukt på taktekingen.
  - Mer enn halvparten av forventet brukstid er oppbrukt på undertak.
- Tiltak**
- Tidspunkt for utskiftning av taktekking nærmer seg.
  - Overvåk tilstanden jevnlig. For å få tilstandsgrad 0 eller 1 må tekkingen skiftes ut, men tidspunktet for når dette er nødvendig er vanskelig å si noe om.
  - Tidspunkt for utskiftning av undertak nærmer seg.

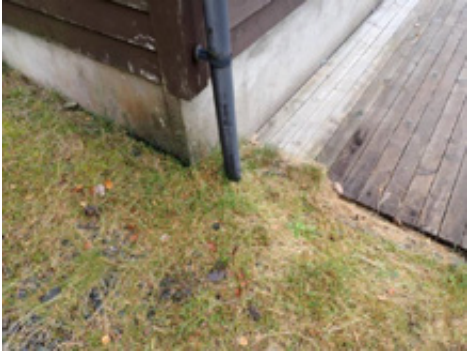
TG 2

Renner og nedløp i sort plast.

- Vurdering av avvik:**
- Det mangler snøfangere på hele eller deler av taket, men det var ikke krav om dette på byggemeldingstidspunktet.
  - Det er ikke tilfredsstillende bortledning av vann fra taknedløp ved grunnmur.
  - Det mangler tilfredsstillende adkomst til pipe for feier.
  - Mer enn halvparten av forventet brukstid er oppbrukt på renner/nedløp/beslag.

- Tiltak**
- Det bør lages system for bortledning av vann fra taknedløp ved grunnmur.
  - Stigetrinn for feier må monteres.
  - Overvåk tilstanden jevnlig. For å få tilstandsgrad 0 eller 1 må beslag/renner/nedløp skiftes ut, men tidspunktet for når dette er nødvendig er vanskelig å si noe om.

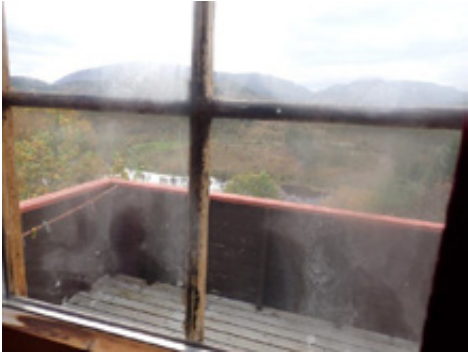
TG 3

Malte trevinduer med sporsser i tre.

- Vurdering av avvik:**
- Det er påvist noen glassruter som er punktert eller sprukne
  - Det er påvist at enkelte vinduer er vanskelig å åpne/lukke.
  - Det er påvist tegn på innvendig kondensering av enkelte glass.
  - Det er påvist vinduer med fukt/råteskader.

- Tiltak**
- Vinduer med punkterte/sprukne glass må påregnes skiftes ut, enten hele vinduet eller kun selve glassene.
  - Vinduer må justeres.
  - Det må påregnes noe vedlikehold og at enkelte vinduer må skiftes ut.
  - Kondensering på enkelte glass har medført fuktskader i treverk som kan medføre utskiftningsbehov av enkelte vinduer/dører.
  - Det bør gjøres tiltak for å bedre ventilering av rommet.

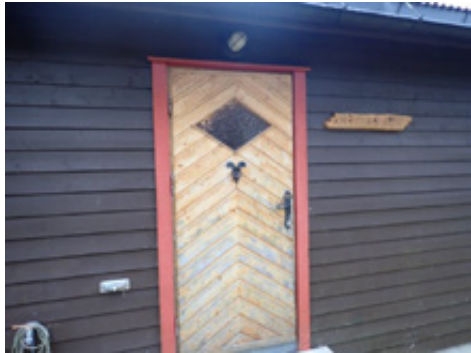
DørerTG 2

Ytterdører i tre med lakkert overflate.

- Karmene i dører er værslette utvendig og det er sprekker i trevirket.
- Det er påvist dører som er vanskelig å åpne eller lukke

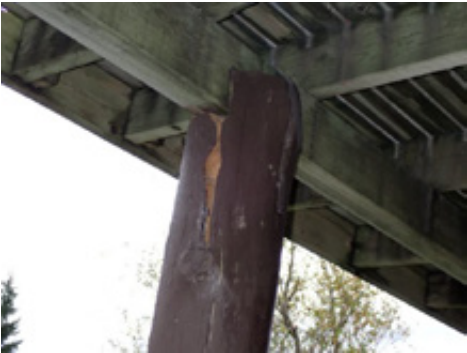
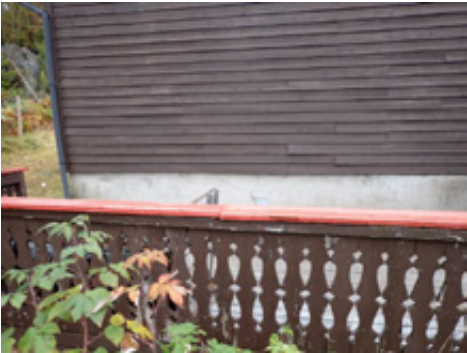
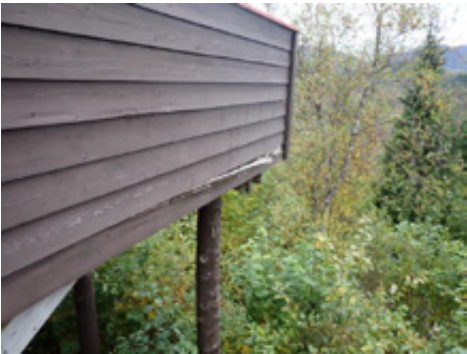
Balkonger, terrasser og rom under balkongerTG 3

Balkong ut fra stue mot sør og vest.

- Det er påvist fukt/råteskader i konstruksjonen.
- Rekkverket er for lavt i forhold til dagens krav til rekkverkshøyder.
- Konstruksjonene har omfattende skjevheter.

- Råteskadet trekledning må skiftes ut.
- Gjennomføre ytterligere undersøkelser og foreta utbedring av skade.
- Råteskadede konstruksjoner må skiftes ut.
- Det er ikke krav om utbedring av rekkverkshøyde opp til dagens forskriftskrav.
- Påviste skader må utbedres.

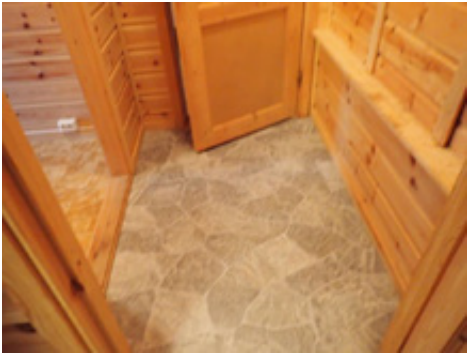
Etasjeskille/gulv mot grunn - 2TG 3

Gulv mot grunn er antatt spongulv over sundolitt på betongplate.

- Det er påvist fuktskader i etasjeskiller
- Det er avvik:

Det er svikt i gulvet i gang i kjeller. Det er påvist fukt og antatt råte i spongulvet.

- Andre tiltak:
- Nye bjelker må settes inn.
- Råteskadet treverk må skiftes.
- Tiltak:

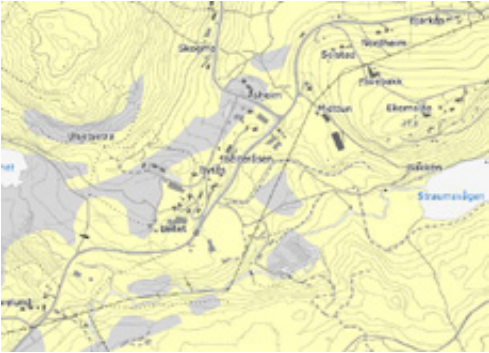
RadonTG 2

Ifølge Nasjonalt aktsomhetskart for radon (Direktoratet for strålevern og atomtryggleik) har området moderat til lav forekomst av radon. Det foreligger ikke målerapport.

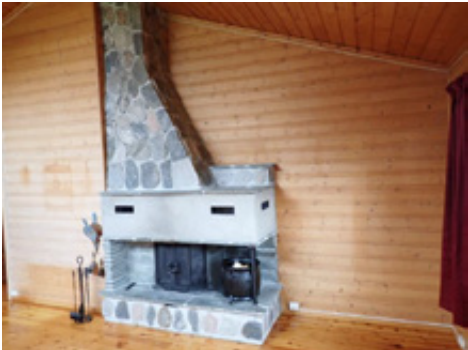
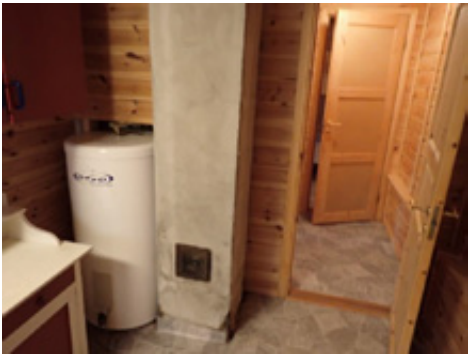
TG 2

Murt elementpipe. Pusset utførelse synlige steder. Lukket peis i stue.  
Heldekkende pipebeslag over tak.

- Ildfast plate mangler på gulvet under sotluke/feieluke på pipe.

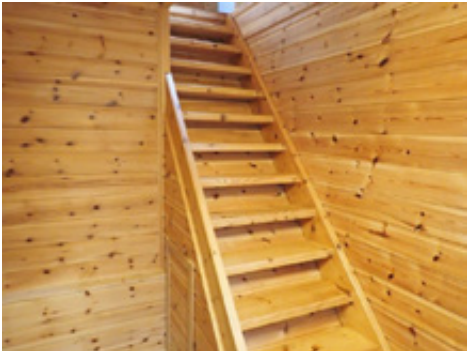
TG 3

Lakkert furutrapp ned til kjeller. Luke i kjøkkengulv.

- Det er ikke montert rekkverk.
- Det mangler håndløper på vegg i trappeløpet.

- Rekkverk må monteres for å lukke avviket.
- Håndløper bør monteres, men det var ikke krav på byggetidspunktet.
- Andre tiltak:
- Håndløper må monteres på vegg for å tilfredsstille krav på byggetidspunktet.

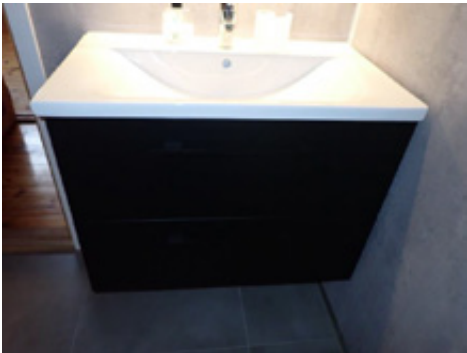
Antatt år for modernisert bad er etter 2010.

- Våtromsplater er ikke montert fagmessig.
  - Det er vindu/dør med ikke fuktbestandige materialer i våtsonen (dusjonen), løsningen eller byggematerialet er uegnet
- Det er svikti hjørner bak platene. Antatt ikke fuget tilstrekkelig i hjørner og skjøter. Fuge i sokkellist er av flisfuge, Skal være av silkon.

- Det må foretas lokal utbedring.
- Det må gjøres tiltak for å lukke avviket.
- Uegnede materialer må fuktbeskyttes/utskiftes.

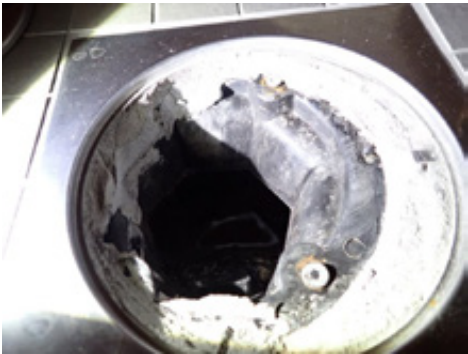
TG 2

Sluk a plast. Det er ikke mulig å se om badet er utført med membran i sluk.

- Det kan ikke konstateres synlig bruk av membran/tettesjikt på våtrommet.

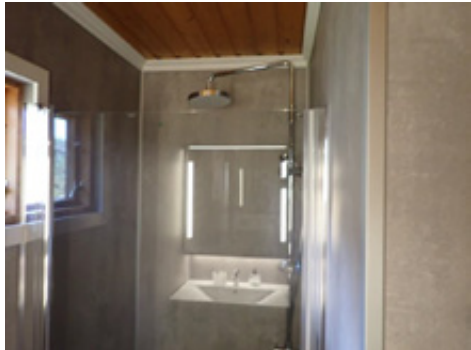
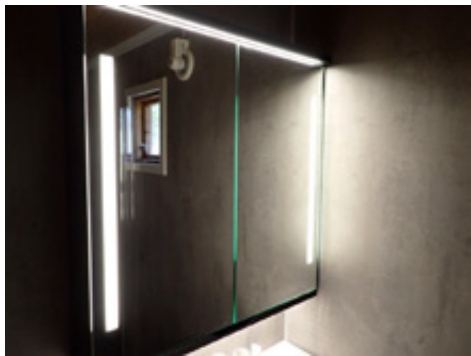
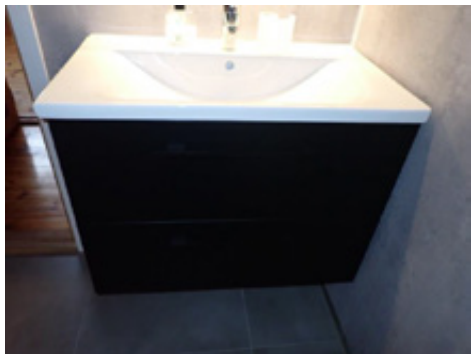
TG 1

Sort innredning med heldekkende Vask med krane og speil over. Gulv montert toalett. Dusj armatur i nisje, glassdør med herdet glass.

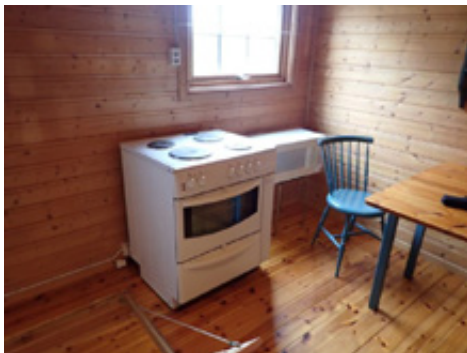
TG 3

Det er ikke etablert avtrekk.

- Det er manglende forsert mekanisk avtrekk fra kokesone i kjøkken.
- Det er ikke påvist noen form for ventilering av kjøkkenrommet (lukket rom).

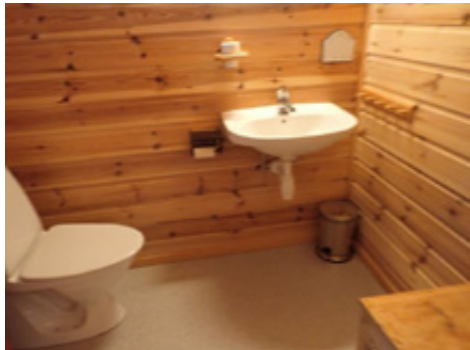
TG 2

Gulv er belagt med beleg. gulvbelegg. Varmekabel i gulv ifølge eier. Vegger er belagt med panel. Himling er belagt med panel. Gulvmontert toalett, vask med speil og lys over.

- Toalettrom har kun naturlig avtrekk fra rommet, NS 3600 krever mekanisk avtrekk for å kunne gi TG 0/1.
- Toalettrom mangler tilluftsventilering, f.eks. spalte/ventil ved dør.

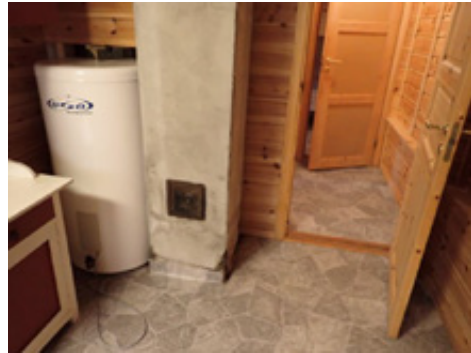
TG 1

200L varmtvannsbereder plassert i gang i kjeller.

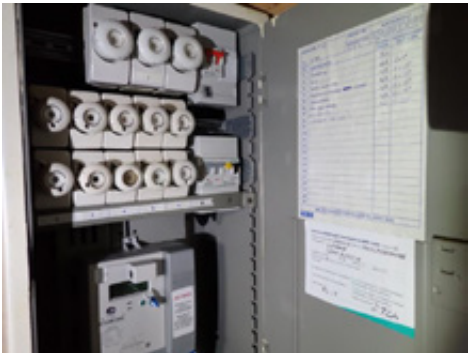
- Forekommer det at sikringene løses ut?  
**Skrusikringer i skap i bod. Anlegg montert som åpent anlegg.**
- Har det vært brann, branntilløp eller varmgang (for eksempel termiske skader på deksler, kontaktpunkter eller lignende) i boligens elektriske anlegg?

Takstmann er ikke EL fagmann. På generelt grunnlag anbefaler DSB(Direktoratet for Sikkerhet- og Beredskap) kontroll av EL anlegg hvert 5. år.

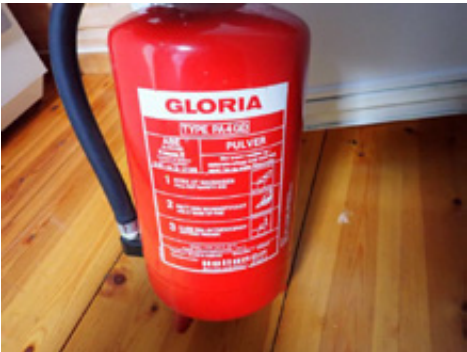
TG 3

Røykvarsler og slukkeapparat

- Er det mangler for brannslukningsutstyr i boligen iht. forskriftskrav?  
**Ja 4 kg. skal være 6 kg.**
- Er det skader på brannslukkingsutstyr eller er apparatet eldre enn 10 år?  
**Ja**
- Er det mangler på røykvarsler i boligen iht. forskriftskrav?  
**Nei**
- Er det skader på røykvarslere?  
**Ukjent**

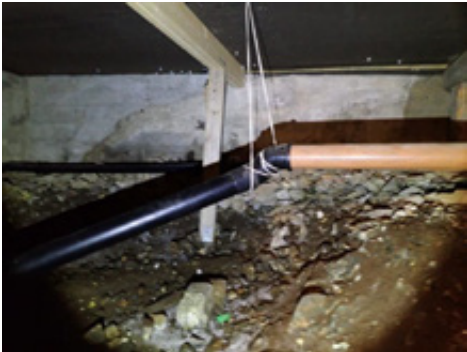
TG 3

Det er ikke foretatt grunnundersøkelse, men det antas drenering fra byggeår

- Det er ut ifra observasjoner konstatert at drenering/tettesjikt har funksjonssvikt/svært begrenset effekt.
- Mer enn halvparten av forventet levetid på drenering er overskredet.
- Det er ikke tegn på noe utvendig fuktsikring.

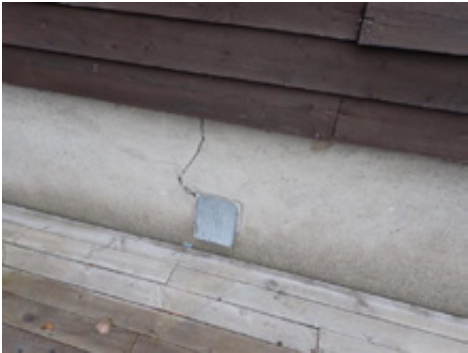
TG 2

Betonggrunnmur fundamentert på fjell.

- Grunnmuren har sprekkdannelser.
- Det er registrert skråriss som er symptom på setninger.

- Påviste skader må utbedres.
- Lokal utbedring må utføres.

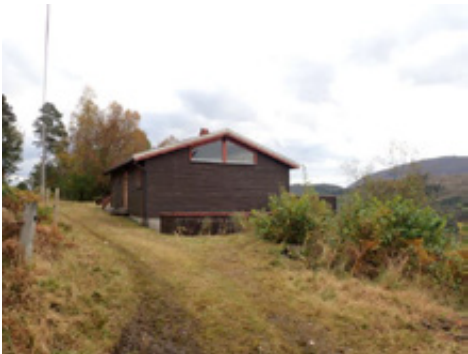
TG 3

Skogkledd område med skrånende terreng.

- Terreng faller inn mot bygning.
