# Tilstandsrapport

Rekkehus (andel)

Malmgata 24 B, 8630 STORFORSHEIA

Rapportdato: 28.04.2025

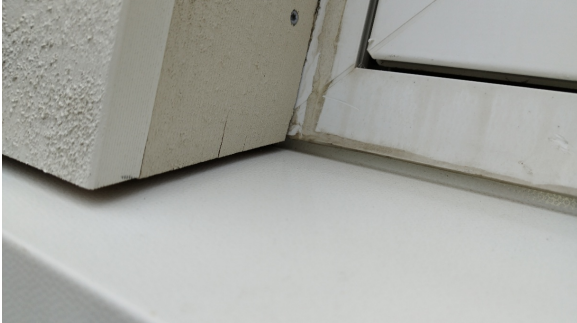
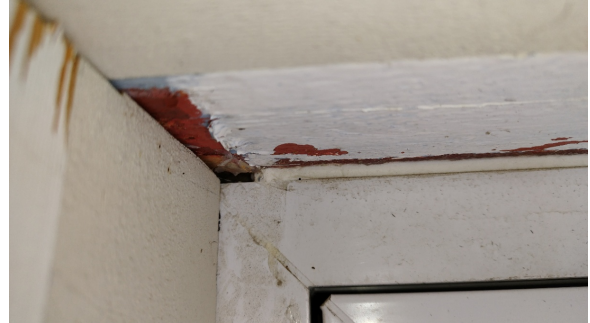
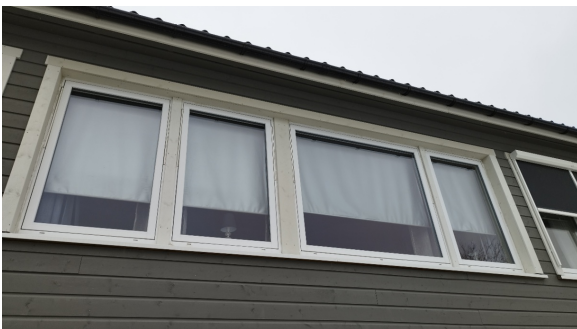
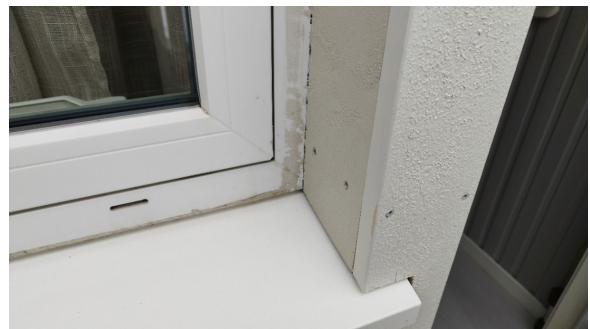
### Vinduer

- Det er påvist avvik rundt innsettingsdetaljer.

Det er ikke oppbretter på beslag under vindu mot vindussmyg, slik at vann kan renne inn bak kledningen.

Lim og fugesøl på vinduene utvendig.

Ventilasjonskapper mangler.

Fugene rundt enkelte vindu utvendig er ikke ferdig, og det er noe umalt trepanel.

Omrammingsbord er ikke malt.

- Det bør gjøres tiltak for å lukke avviket.

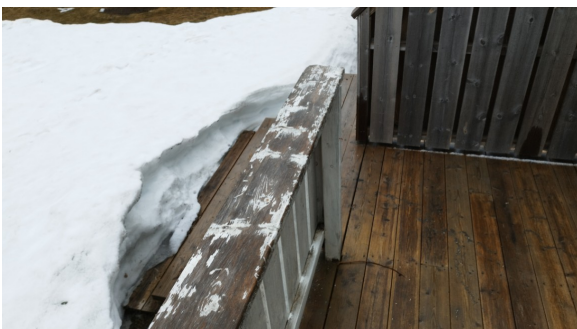
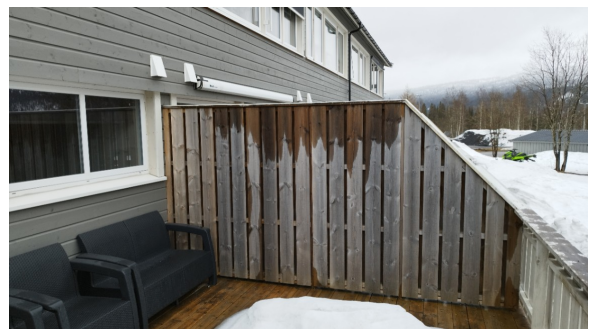
## TG 2 Balkonger, terrasser og rom under balkonger

Terrasse på ca. 17,4 m<sup>2</sup> med malt rekkverk. Rekkverket har en høyde på ca. 94 cm. Konstruksjon av tre innfestet i bygningskroppen og fundamentert på støpte peler. Adkomst fra hage og via dør fra soverom.

Vedlikehold må påregnes.

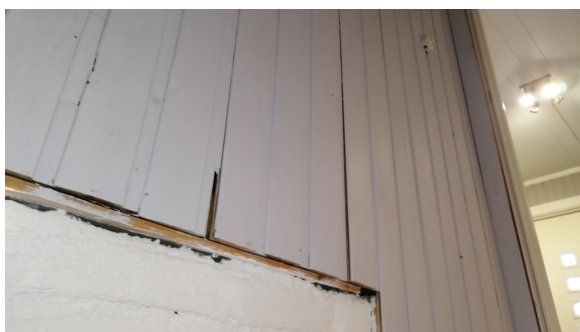
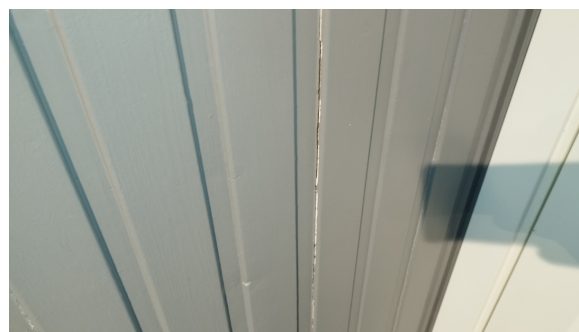
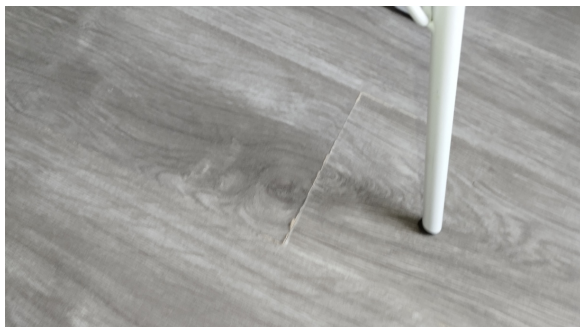
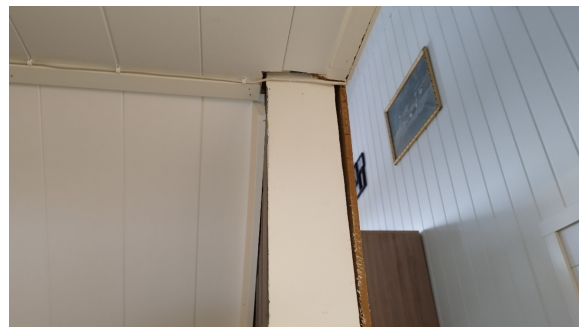
## TG 2 Overflater

En del gjenstående arbeider i delplan sokkel og kjeller.  
Fuktsvell i laminaten ved kjøkkenet.

- Overflater må utbedres eller skiftes.

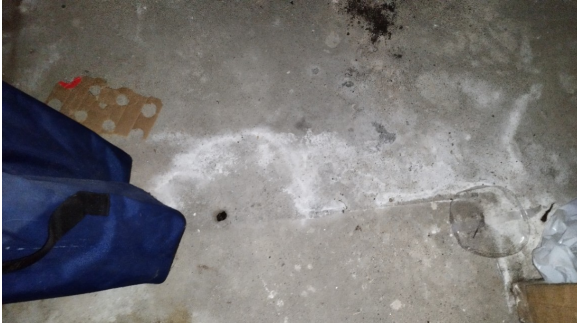
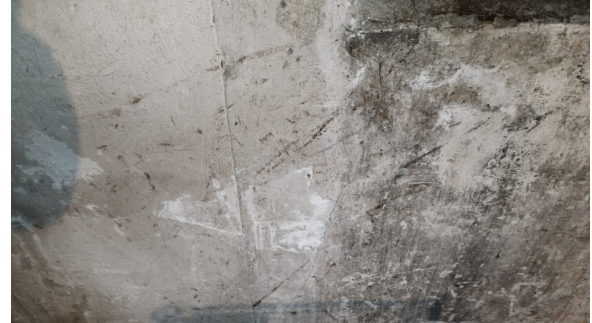
## TG 2 Rom Under Terreng

- Det er påvist indikasjoner på noe fuktgjennomtrenging i kjellergulv.
- Det er påvist indikasjoner på noe fuktgjennomtrenging inn i kjellermur.

Det ble ved befaring fuktsøkt, og forhøyede fuktverdier ble registrert i den støpte sålen og grunnmurer mot terreng. Relatert til byggeåret er det trolig ikke etablert fuktsperre under den støpte sålen, og forhøyede fuktverdier i den støpte sålen og grunnmurer mot terreng er derfor normalt i eldre boliger.

Dersom kjelleren skal benyttes som innredet rom, må dreneringen skiftes og grunnmuren fuktsikres.

Det må også utføres tiltak mot kapilærøpsug i den støpte sålen. Kjelleretasjen må bygges opp på nytt iht. godkjente og fuktsikre løsninger for rom under terreng.

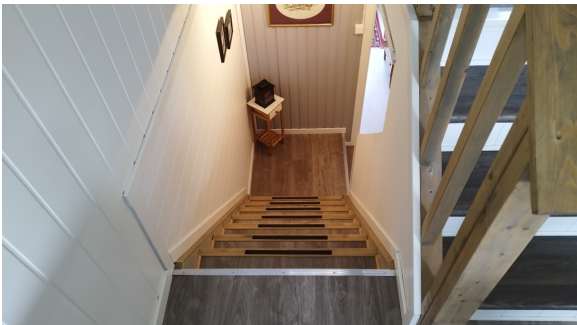
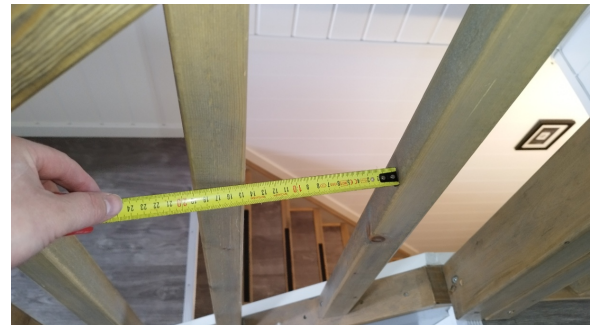
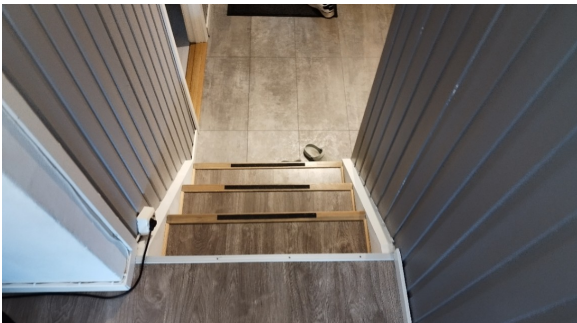
## Innvendige trapper

Malt tretrapp som strekker seg mellom etasjene.  
Inntrinn er tekket med belegg.  
Høyde på rekkverk: Ca. 98 cm.  
Knirk i trapp ved belastning.

- Det er ikke krav om utbedring av åpninger opp til dagens krav.
- Håndløper bør monteres, men det var ikke krav på byggetidspunktet.

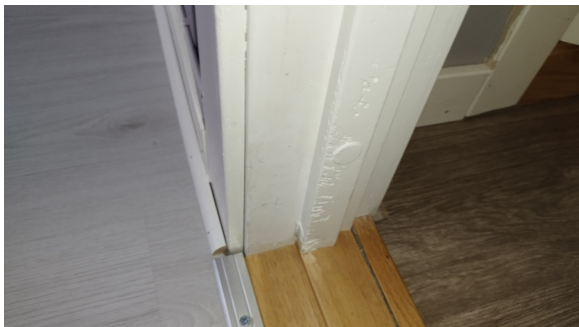
## Innvendige dører

Innvendig har boligen malte fyllingsdører.  
Tredører i sokkel og kjelleretasjen.

Tiltak anses ikke som nødvendig.

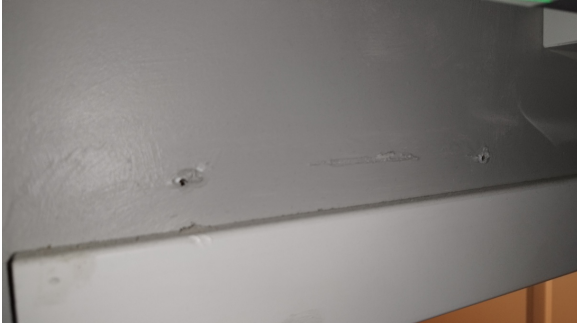
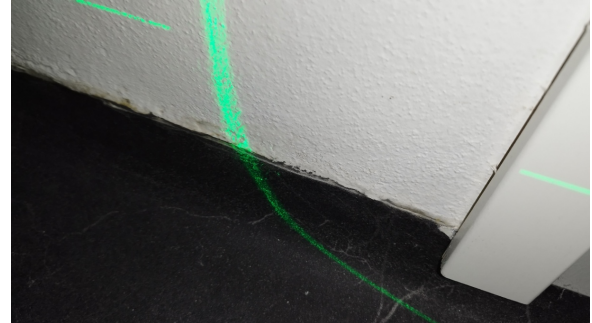
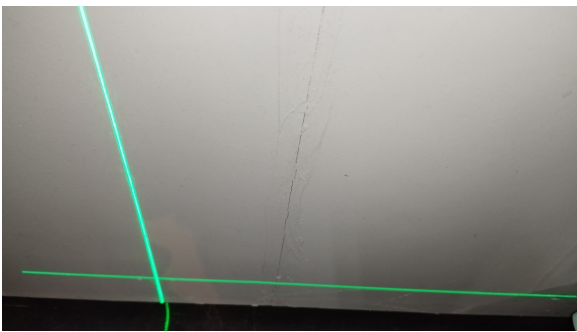
- Det er vindu/dør med ikke fuktbestandige materialer i våtsonen (ved vask, dusj, badekar, osv.), løsningen eller byggematerialet er uegnet

- Uegnede materialer må fuktbeskyttes/utskiftes.

Så lenge det benyttes dusjkabinett, vil det ikke være umiddelbar fare for skader. Selv om det benyttes dusjkabinett kreves det fuktsikre overflater i våtsonen, dette for at eventuelle lekkasjer og lignende ikke skal forårsake skader på konstruksjon. Ved eventuell fremtidig renovering, påse at våtrommet blir bygd etter en hver tid gjeldende krav til våtrom.

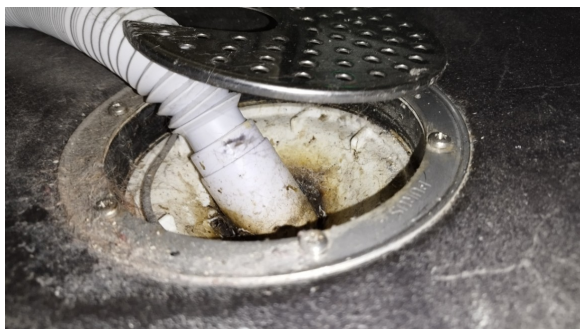
Kontroll av sluken.

- Det bør etableres tilfredsstillende tilluft til våtrom f.eks. luftespalte ved dør e.l.

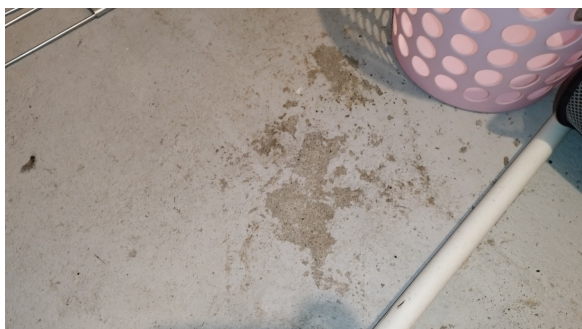
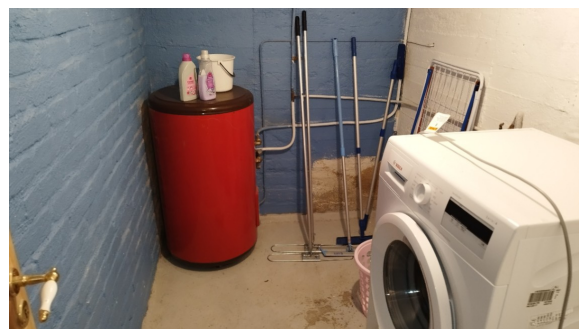
## DELPLAN SOKKEL OG KJELLER > VASKEROM

### Tilliggende konstruksjoner våtrom

- Våtrommet må totalrenoveres. Alle forhold med tettesjikt, våtsone, sluk m.m. må dokumenteres.

Kostnadsestimat: 100 000 - 300 000
