# Tilstandsrapport

Rekkehus (andel)

Malmgata 24 B, 8630 STORFORSHEIA

Rapportdato: 28.04.2025

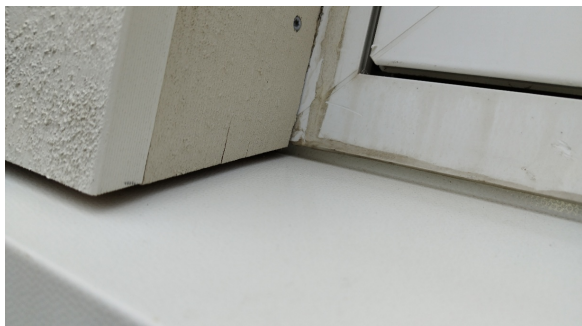
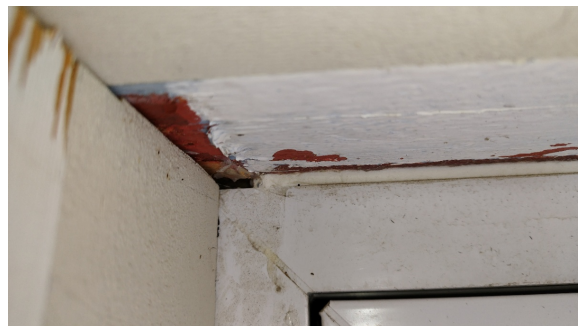
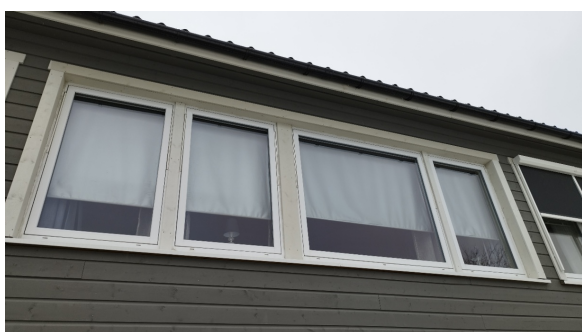
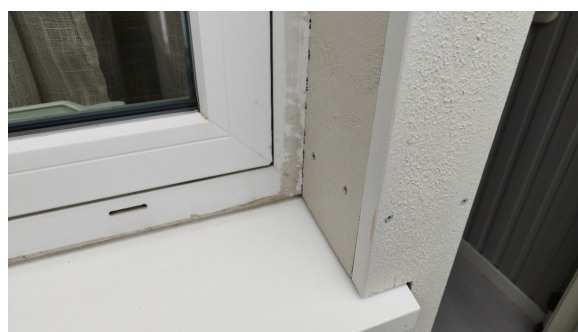
- Det er påvist avvik rundt innsettingsdetaljer.

Det er ikke oppbretter på beslag under vindu mot vindussmyg, slik at vann kan renne inn bak kledningen.

Lim og fugesøl på vinduene utvendig.

Ventilasjonskapper mangler.

Fugene rundt enkelte vindu utvendig er ikke ferdig, og det er noe umalt trepanel.

Omrammingsbord er ikke malt.

- Det bør gjøres tiltak for å lukke avviket.

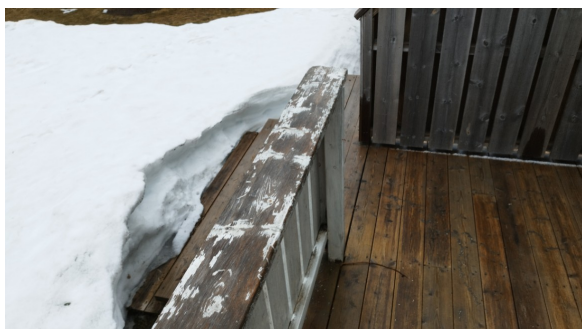
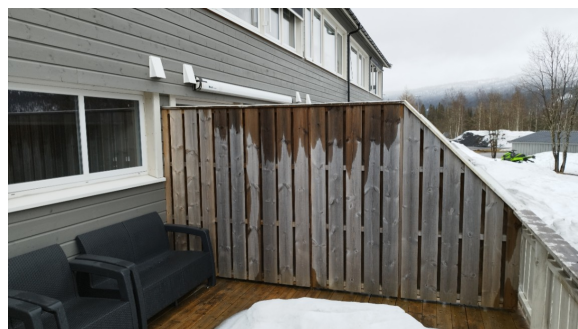
## TG 2 Balkonger, terrasser og rom under balkonger

Vedlikehold må påregnes.

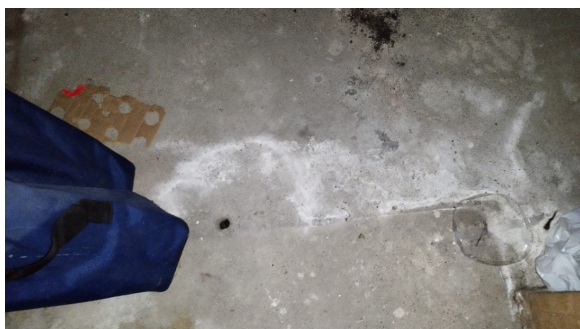
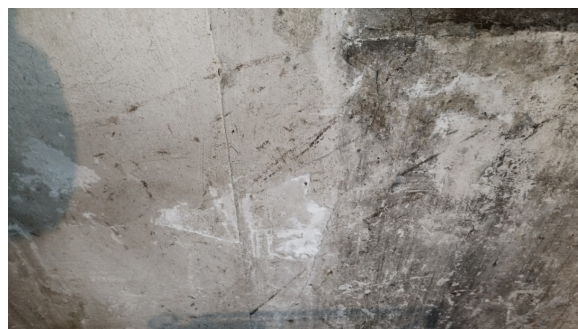
- Det er påvist indikasjoner på noe fuktgjennomtrenging i kjellergulv.
- Det er påvist indikasjoner på noe fuktgjennomtrenging inn i kjellermur.

Det ble ved befaring fuktstøkt, og forhøyede fuktverdier ble registrert i den støpte sålen og grunnmur mot terreng. Relatert til byggeåret er det trolig ikke etablert fuktsperre under den støpte sålen, og forhøyede fuktverdier i den støpte sålen og grunnmur mot terreng er derfor normalt i eldre boliger.

- Det påviste fuktnivå gir grunn til å overvåke konstruksjonen jevnlig for å se utvikling over tid, og eventuelt foreta tiltak for å unngå fuktskader.

Det må utføres tiltak mot kapilær oppsug i den støpte sålen. Kjelleretasjen må bygges opp på nytt iht. godkjente og fuktsikre løsninger for rom under terreng.

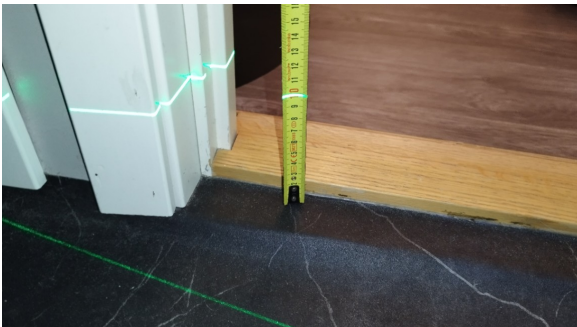
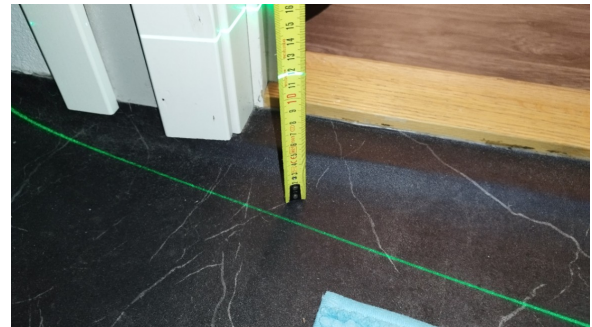
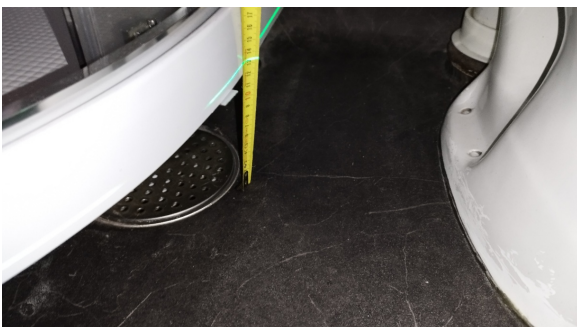
Kontroll av fall.

Badet fungerer med dette avviket, men er ikke godkjent iht. dagens krav. TG2 settes ut fra standardens krav til vurdering av våtrom.

**Kostnadsestimat: 50 000 - 100 000**

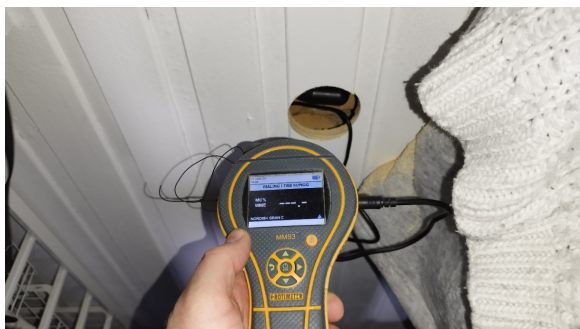
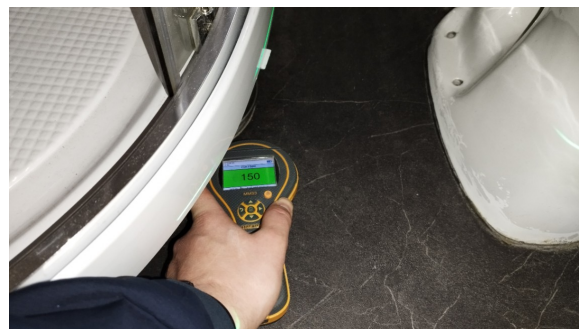
### TG 3 Generell

- Våtrommet må totalrenoveres. Alle forhold med tettesjikt, våtsone, sluk m.m. må dokumenteres.

**Kostnadsestimat: 100 000 - 300 000**
