Tilstandsrapport

📍 Drammensveien 249, 3420 LIERSKOGEN

gnr. 162, bnr. 28

ENEBOLIG MED GARASJEKJELLER

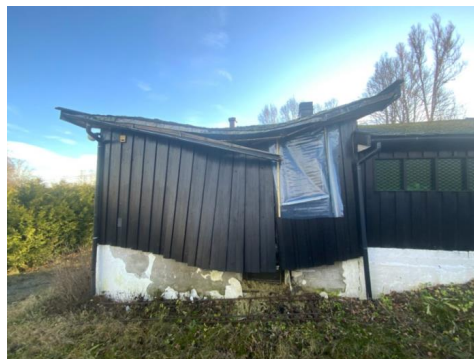
- Det er påvist skader eller avvik på selve taktekkingen.
- Mer enn halvparten av forventet brukstid er passert på taktekkingen.
- Mer enn halvparten av forventet brukstid er passert på undertak.
- Det er påvist råteskader.

Deler av taket (hovedsakelig ved påbygg) har rast sammen, som følge av uttetheter i taktekkingen og følgelig lekkasje over tid.

Ut fra dagens situasjon kan det virke som det har vært lekkasje ved påbygg, som har ført til vann som har kommet under tekking og videre fulgt taket ned til vegg, og derfra ned videre i vegg og svill.

Taktekkingen i sin helhet må byttes. I den forbindelse må man utføre ytterligere undersøkelser og se etter skader, mangler og svekkelser. Ødelagte konstruksjoner og trevirke må byttes.

Det må også påregne at vindskier, vannbord og alle tilhørende konstruksjoner må byttes eller utbedres.

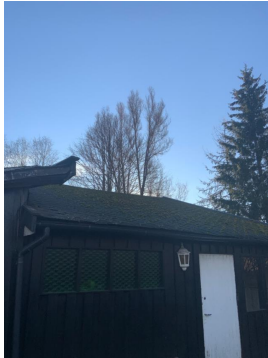
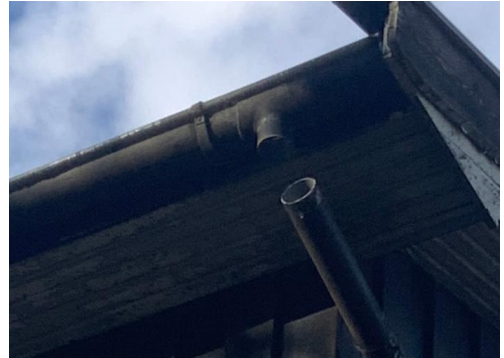
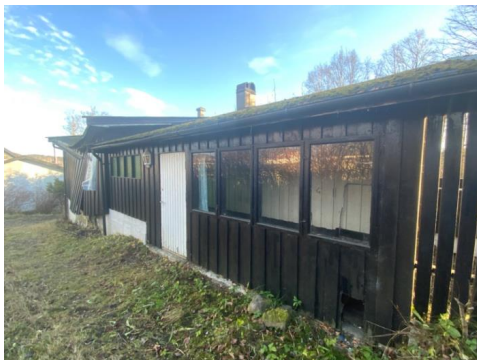
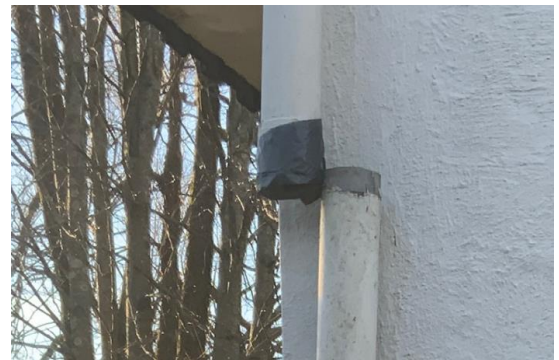
! TG 3 Nedløp og beslag

- Det er ikke tilfredsstillende bortledning av vann fra taknedløp ved grunnmur.
- Det mangler snøfangere på hele eller deler av taket, men det var ikke krav om dette på byggemeldingstidspunktet.
- Det mangler tilfredsstillende adkomst til pipe for feier.
- Mer enn halvparten av forventet brukstid er passert på renner/nedløp/beslag.
- Takrenner/nedløp har store lekkasjer.

- Plattform for feier må monteres.
- Stigetrinn for feier må monteres.
- Det må foretas tiltak for å lukke avviket.
- Det bør lages system for bortledning av vann fra taknedløp ved grunnmur.

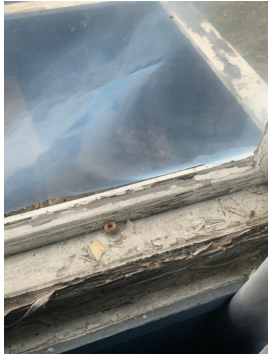
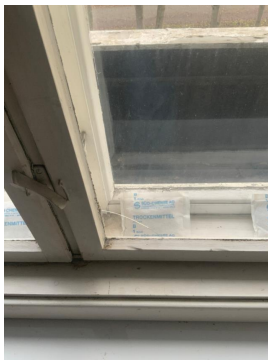
! TG 2 Balkong- og terrassedør

Balkongdør på det ene soverommet:
Original balkongdør med trerammer og enkle glass samt varedør.

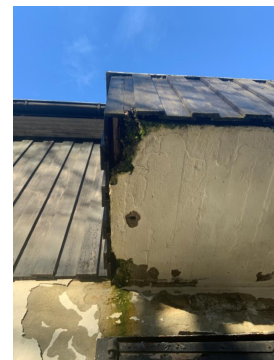
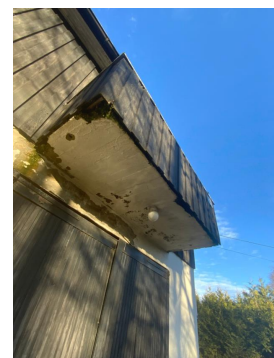
! TG 3 Terrasse med utgang fra stue

Det er ingen synlig membranløsning som hindrer vann/fukt fra å trenge ned i konstruksjoner og ned til underliggende garasje.

- Det er påvist fukt/råteskader i konstruksjonen.
- Rekkverket er for lavt i forhold til dagens krav til rekkverkshøyder.

Terrassen har ingen synlig tettesjikt.
Dette kan føre til fuktinntrengning til underliggende garasje.

- Råteskadede konstruksjoner må skiftes ut.
- Det er ikke krav om utbedring av rekkverkshøyde opp til dagens forskriftskrav.

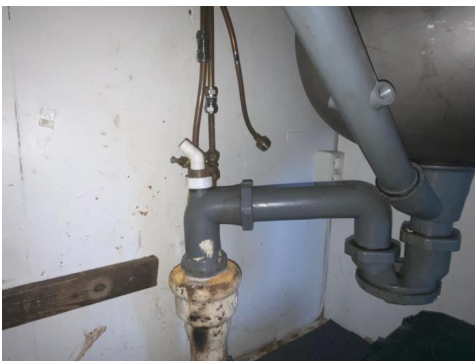
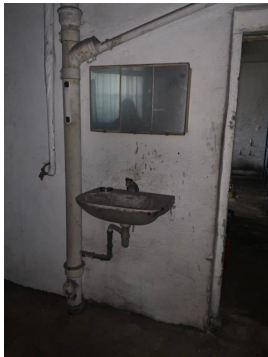
! TG 2 Avløpsrør

Hovedsakelig originale avløpsrør i støpejern, fra byggeårene.

- Det er ikke behov for utbedringstiltak siden anlegget fungerer i dag, men ut ifra alder kan skader plutselig oppstå på eldre anlegg.
- I forbindelse med oppgradering av våtrom vil det være naturlig med utskiftning av rør.
- Tidspunkt for utskiftning av avløpsrør nærmer seg.

- Det må gjøres nærmere undersøkelser.
- Skal avviket lukkes, må løsning på lufting av kloakk etableres.

Anlegget må kontrolleres og evt. utbedres av fagfolk før anlegget benyttes.

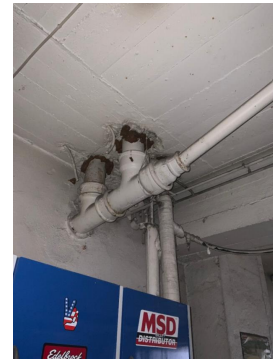
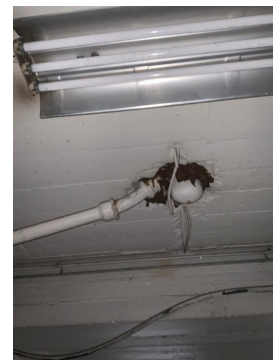
! TG 2 Ventilasjon

Boligens ventilasjon er basert på naturlig avtrekk over tak. Tilluft slippes inn via noen veggventiler. Avtrekk skjer via ventil på bad og kjøkkenventilator.

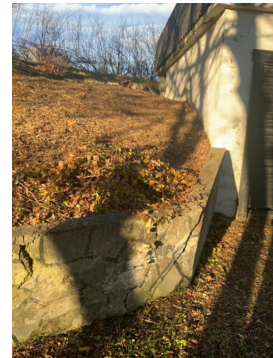
! TG 3 Terrengforhold

Overflatevann skal hurtigst mulig ledes vekk, for å unngå unødvendig fuktbelastning på drenering og bygningen for øvrig. Ideelt sett bør det i en avstand på 3 m ut fra bygningen være god helling vekk fra bygningens grunnmur og konstruksjoner.
