# Vassledvegen 32 4355 KVERNALAND

## Tilstandsrapport Eierskifte

Boligtype: Rekkehus

Byggeår: 2022

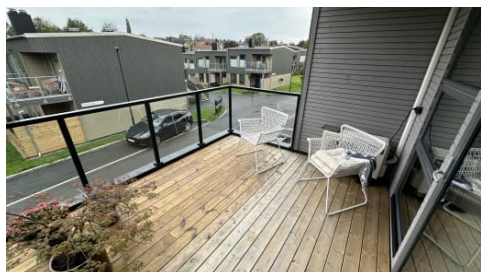
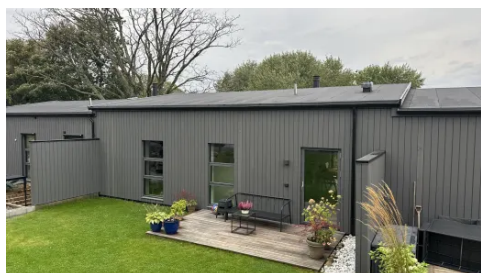
## 6.4 Balkong, terrasse, platting

Normal slitasje i overflater, stedvis noe tørke sprekker, påregnelig normalt.

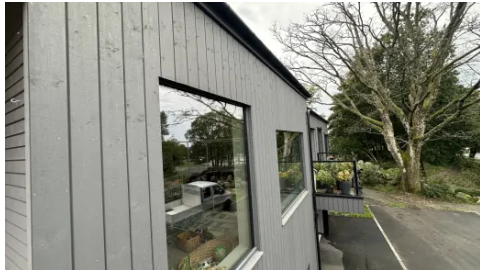
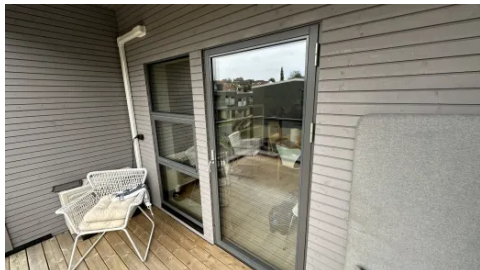
## 6.5 Vinduer og dører

Ellers ingen registrerte skader eller behov for tiltak utover normalt vedlikehold.

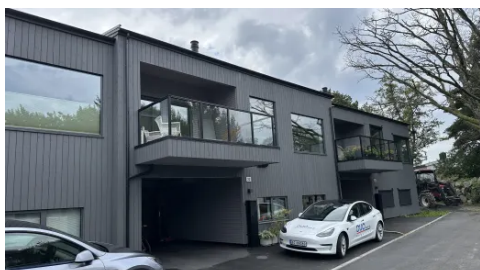
## 6.6 Yttervegger

| <p>Utvendig kledning fra antatt byggeåret, ingen spesielle avvik registrert. God stand.</p> <p>Museband er stedvis ikke tilstrekkelig avsluttet, anbefaler montering av musekoster for å hindre skadedyr i bolig.</p> <p>Det er enkelte steder noe liten avstand mellom kledning og terreng, dette øker fukt belastningen på treverket og reduserer utluftingen bak kledningen. Sintef byggforsk anbefaler minimum 150 mm avstand mellom nederst bord og terreng.</p> <p>Anbefaler at det opprettes bedre drenerings/luftespalte overliggende vinduer/dører.</p> <p>Normal tid før beising av trekledning eller laft, beiset er 2 - 6 år.</p> <p>Normal tid før dekkbeising av trekledning eller laft, dekkbeiset er 4 - 8 år.</p> <p>Normal tid før maling av trekledning eller laft, malt er 6 - 12 år.</p> | |

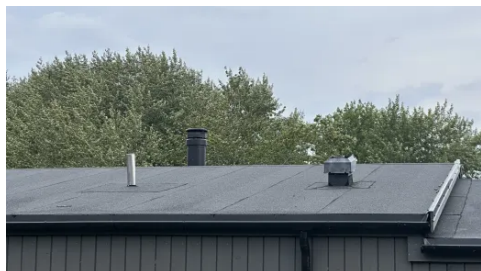
## 6.9 Taktekking

Det er ikke etablert noen takstige.

Taket er tekket med papp fra byggeåret, ingen avvik registrert.  
Tilstand er satt iht alder.

| Er det manglende stige/adkomst for feier og eller skader på stige? | Ja |

Montere takstige på tak.

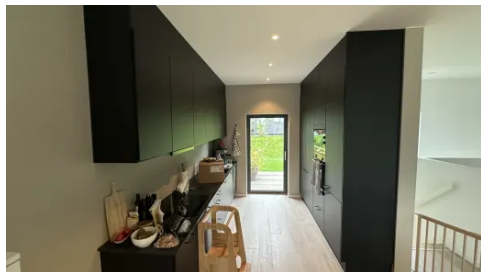
## 6.11 Kjøkken: JKE

| <p>Kjøkkeninnredning med svarte fronter og laminert benkeplate, integrerte hvitevarer og underlimt vaskekum.</p> <p>Innredningen fremstår i god stand, ingen spesielle avvik registrert.</p> <p>Merknad:</p> <p>-Løs sokkel på kortsiden, påregnelig med montering av nytt feste.</p> <p>Merknader:</p> <p>Avløpsrør under kjøkkenvask bør etterstrammes med jevne mellomrom, dette fordi disse over tid glir fra hverandre ved bruk av varmt og kaldt vann, og kan forårsake fuktskade i skap og eventuelt nærliggende gulv.</p> | |

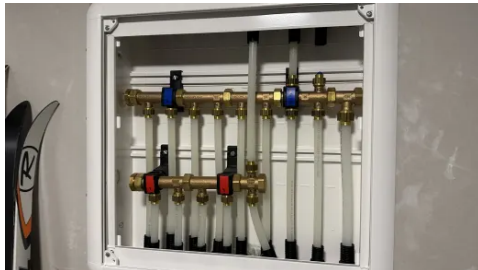
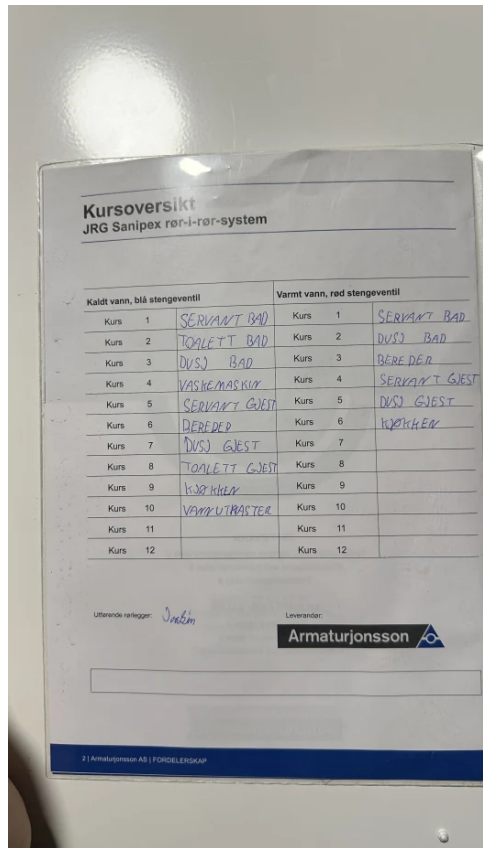
## 6.14 Vannledninger

Vannrør fra byggeåret, ingen spesielle avvik registrert på synlig opplegg.

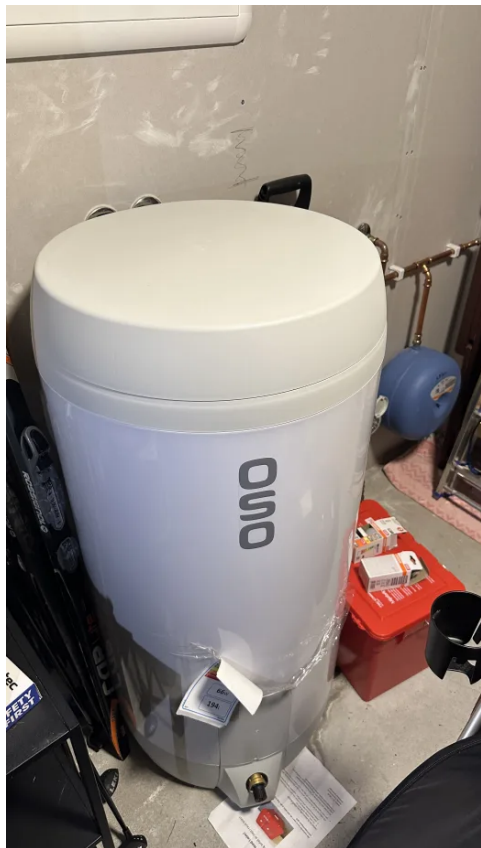
## 6.17 Varmtvannsbereder

Bereder fra byggeåret(194L), ingen avvik registrert.

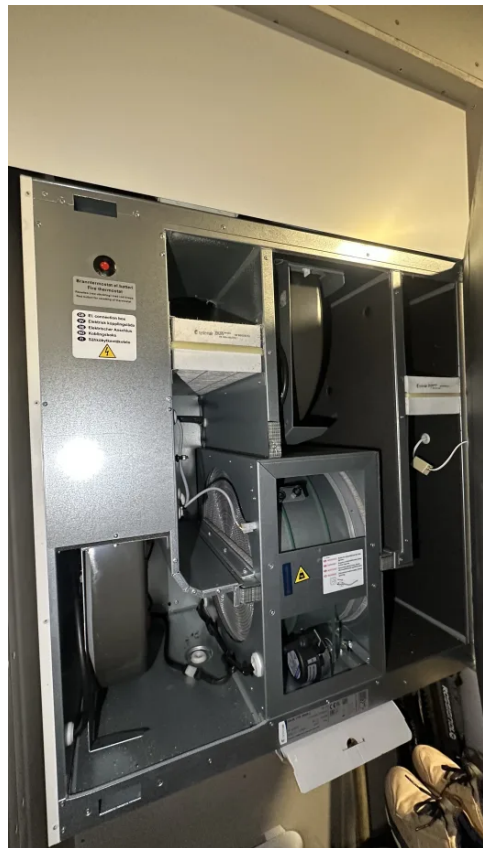
## 6.18 Ventilasjon

| Bygningen har balansert ventilasjon, kanaler bør renses og filtre skiftes med jevne mellomrom for at anlegget skal opprettholde kapasiteten.<br>Ingen avvik/utilstrekkelig luft utveksling registrert. | |

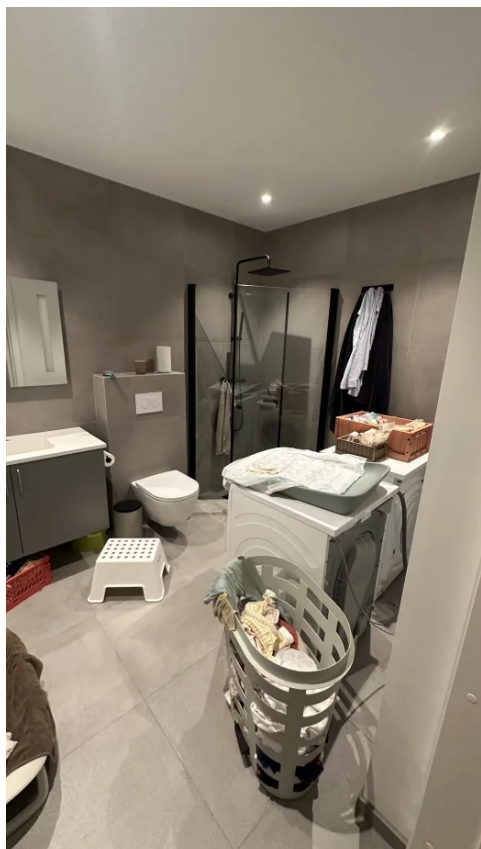
## 6.19 Våtrom: 1.etasje - Bad/vaskerom

- Gulvet har fall til sluk, men dette er mindre enn referansenivået. Tg.2. Funksjon ivaretatt ved oppbrett av membran i dørterskel.
  - Noe mindre vannansamling omliggende slukrist ved spyling, funksjon ivaretatt.
- Ingen umiddelbar behov for tiltak.
- Fugeslipp i overgang gulv/vegg i dusjnisen.

| Er det påvist avvik i krav om høydeforskjell på tettesjikt/fall til sluk? | Ja |

| Variable fuktverdier i nedre del av vegg i dusj. Dette er trolig fukt mellom flis og membran, og er påregnelig normalt når dusj er i daglig bruk. Ingen registrert bom eller riss.<br>Hulltaking er ikke foretatt grunnet fremlagt dokumentasjon av uavhengig kontroll. | |

Utbedring av oppbrett membran i dørterskel.  
Resillikonere i overgang gulv/vegg i dusjnisen.

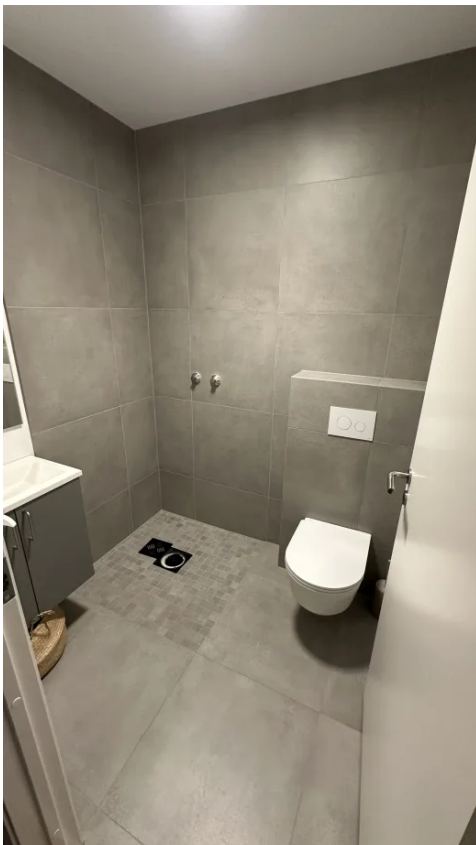
## 6.20 Våtrom: 1. etasje - Bad

- Gulvet har fall til sluk, men dette er mindre enn referansenivået. Tg.2. Funksjon ivaretatt med tilstrekkelig oppbrett av membran.
- Fugeslipp i overgang gulv/vegg i dusjnisen.

Ingen avvik registrert på synlig opplegg.  
(Dusjnisje er ikke tatt i bruk, gjenstående montering av blandedbatteri/dusjgarnityr og dusjvegger.)

Det ble ikke registrert fukt ved overflatemåling.  
Hulltaking er ikke foretatt grunnet fremlagt dokumentasjon av uavhengig kontroll.

Utbedring av oppbrett membran i dørterskel.  
Resillikonere i overgang gulv/vegg i dusjnisen.

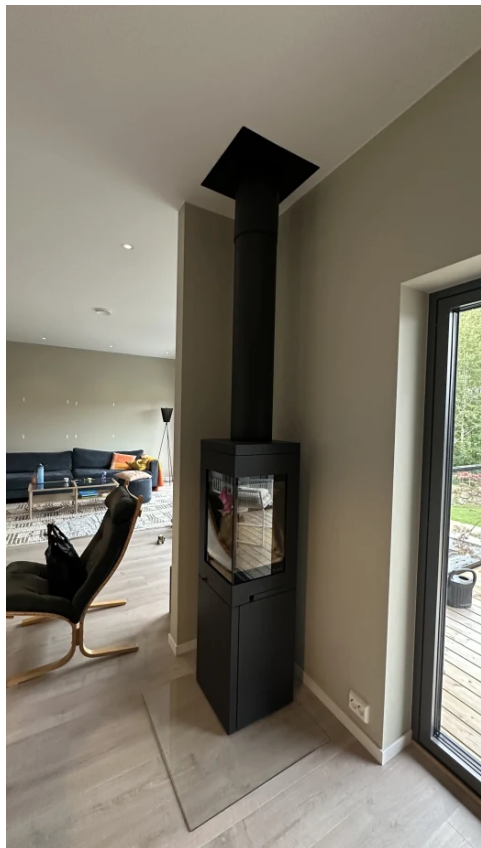
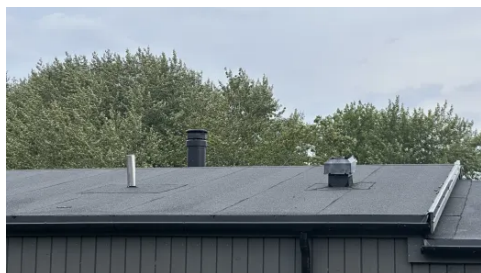
**6.22 Øvrig: Skorstein over tak**

Ingen registrert lekkasje er skader ved besiktelse av pipeløp innvendig og utvendig.

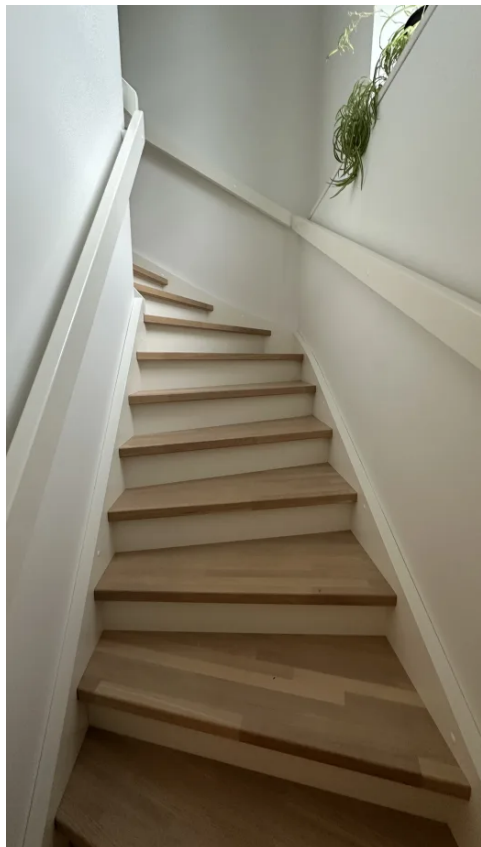
### 6.25 Øvrig: Innvendig trapp

Innvendig trapp fra byggeåret, god stand.  
Stedvis noen spenninger i trinn.  
Håndløpere kan med fordel etter strammes.
