Leilighet
Kornett Rasmussens veg 9
2070 Råholt

Boligens tekniske tilstand:

August Magnus

Dato: 26/09/2024

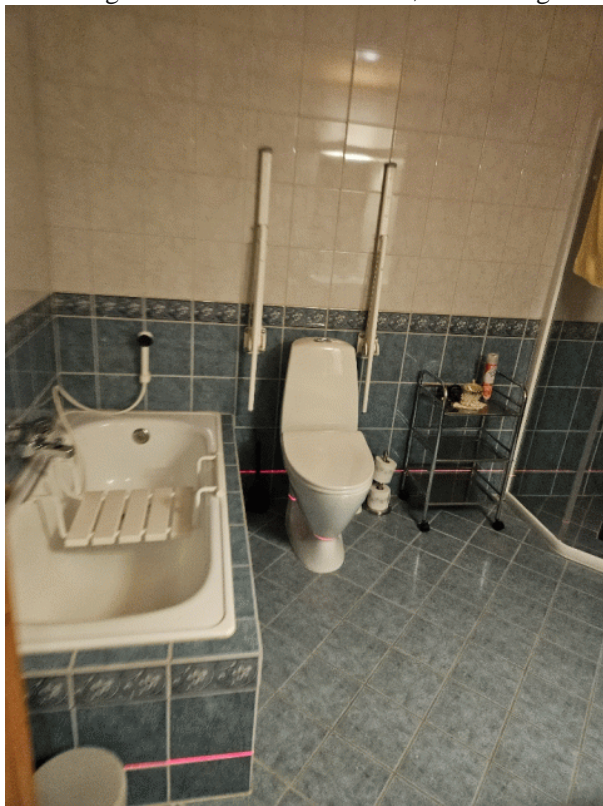
TG 2 1.1.1 Overflate vegger og himling

Vegger, innredning og tak/himling fremstå i ok stand, med noe bruksslitasje som må forventes ut ifra alder. TG2

Veggfliser har passert mer enn halvparten av sin forventet levetid. TG2

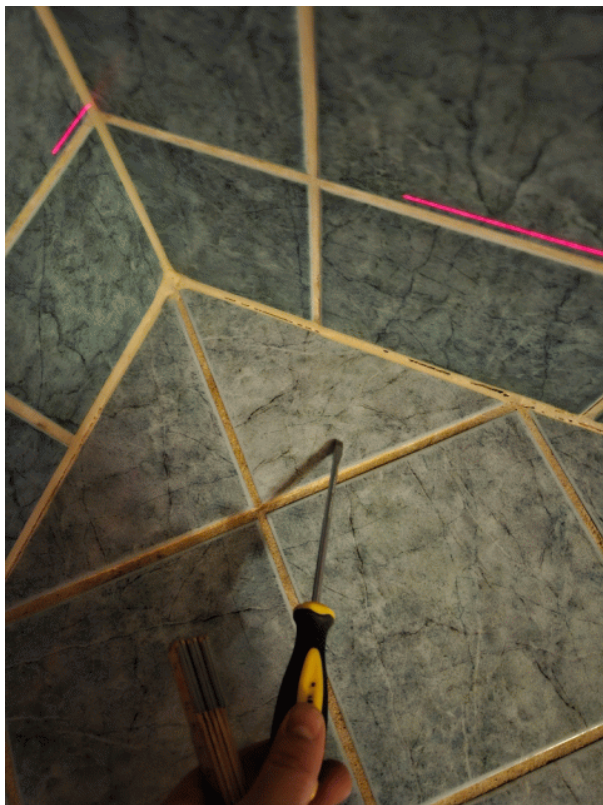
TG 2 1.1.2 Overflate gulv

Det er 2 stk fliser med bom (hulrom) under flis og sprekker i flisefug i dusjsonen. TG2

Silikonene mellom gulv og vegg i dusjsonen har stedvis glipper og det trengs å legges ny silikon. TG2

Flisegulv fremstår i grei stand ellers, men har passert mer enn halvparten av sin forventet levetid. TG2.

Det er 2 stk fliser med bom (hulrom) under flis og sprekker i flisefug i dusjsonen. TG2
Silikonene mellom gulv og vegg i dusjsonen har stedvis glipper og det trengs å legges ny silikon. TG2

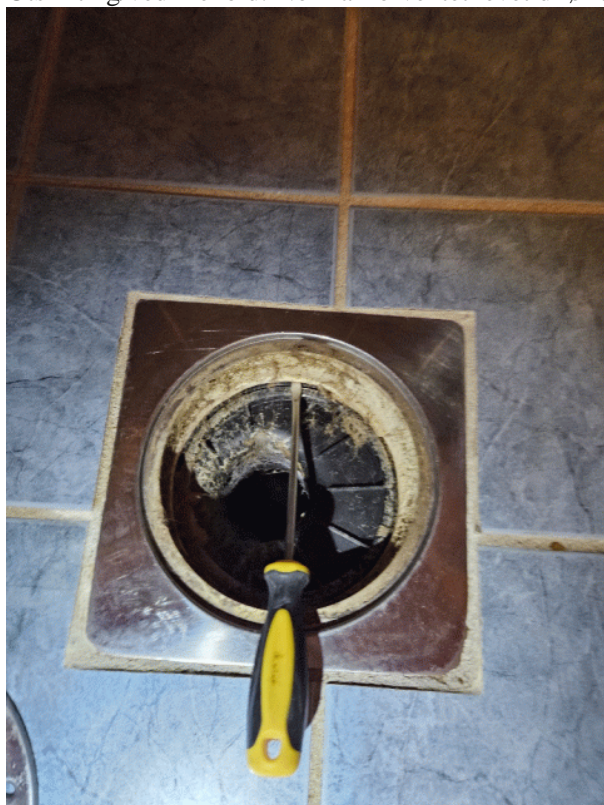
TG 2 1.1.3 Membran, tettesjiktet og sluk

Det er påvist avvik i forhold til sluk, rørgjennomføringer, mansjetter eller klemring. Se under.

Det ble ikke boret hull direkte bak vanninstallasjonen inn til bad, grunnet at vannrør er ført igjennom kjøkkenvegg, bodvegg og hull boring der kan skade vannrør. TGIU Ytterligere undersøkelser må gjøres.

Det ble fuktsøkt etter fukt på tilgjengelige tilstøtende overflater under befaringen, der det ikke ble avdekket unormale verdier. TG1

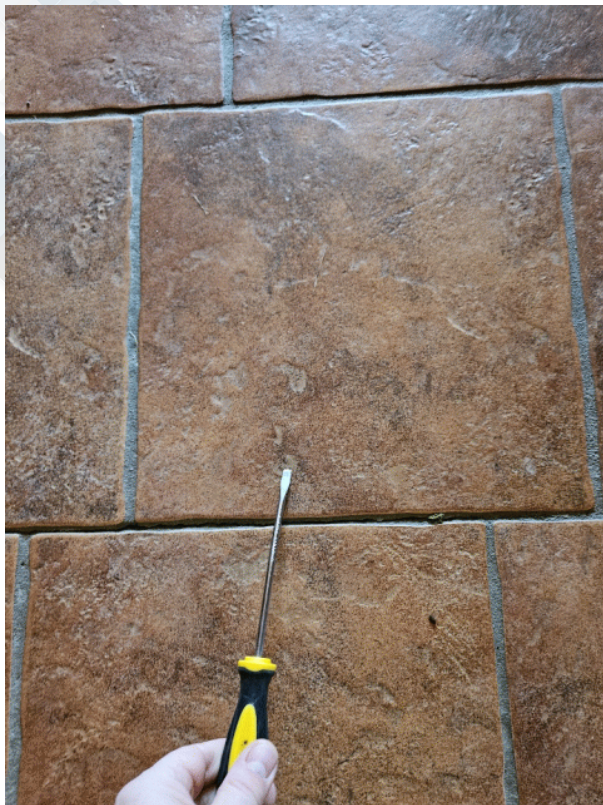
Flisegulv fremstår i ok stand med noe bruksslitasje, det er sprekker og bom (hulrom) i 4 stk fliser mellom gang og stue/kjøkken. TG2

Laminatgulv har stedvis små fuktsveller og slitemerker på overflate, men er ellers i grei stand. TG2

Etasjeskiller: Retningsavvik/hellingsavvik målt lokalt avvik på 15mm til 20mm. TG2

Retningsavvik er målt med krysslaser på tilfeldige utvalgte steder på overflaten på gulvet i boligen, med en lengde på ca 2 meter. Lokalt avvik målt i stue/kjøkken på 20mm. Retningsavvik på vegger og tak/himlinger er ikke målt.

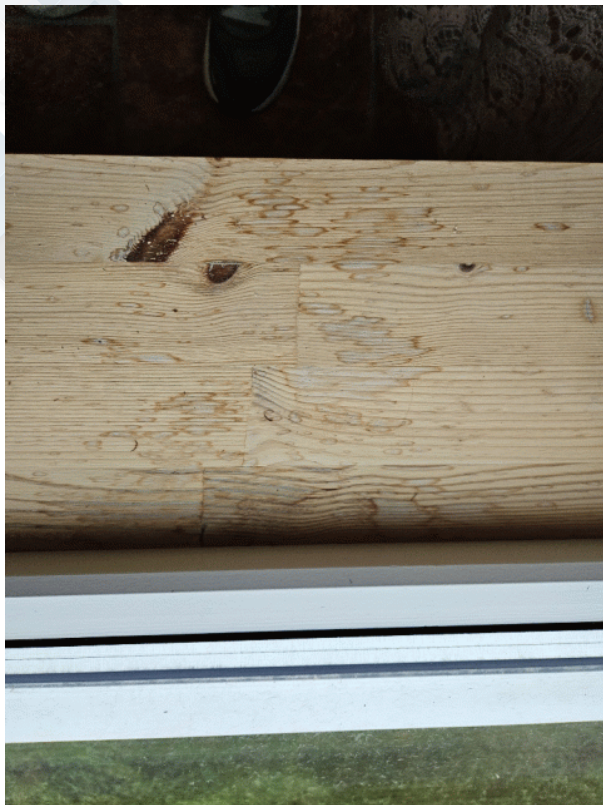
TG 2 4.1 Vinduer og ytterdører

Det ble foretatt en enkel funksjonstest av tilfeldige valgte vinduer, balkongdør i boligen, terrassedør er litt treg å lukke ellers ingen funksjonsavvik.

Det er små fuktmerker i vindusbrett på stuen. TG2

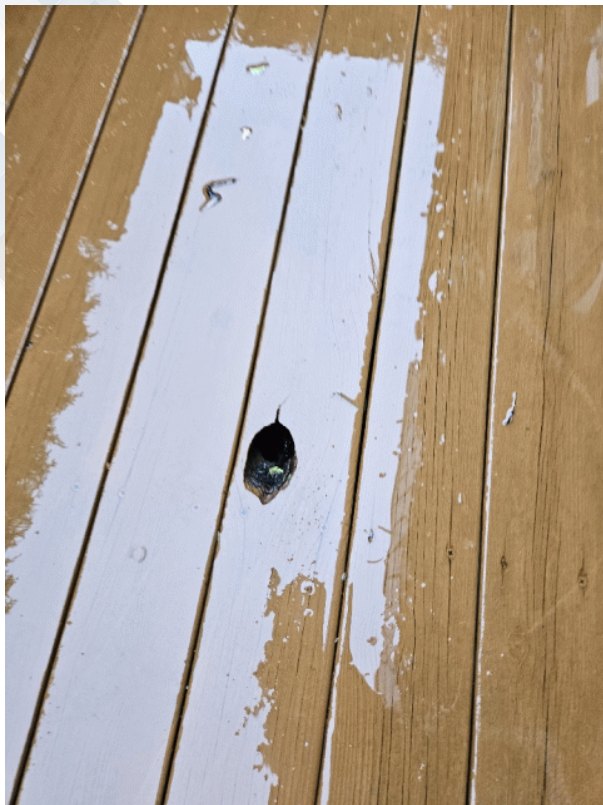
TG iu 5.1 Balkonger, verandaer og lignende

Terrassebord fremstår i god stand men det er stedvis tørrsprekker og det er ett hull i terrassebordet etter ett løstsittende kvist. TG2

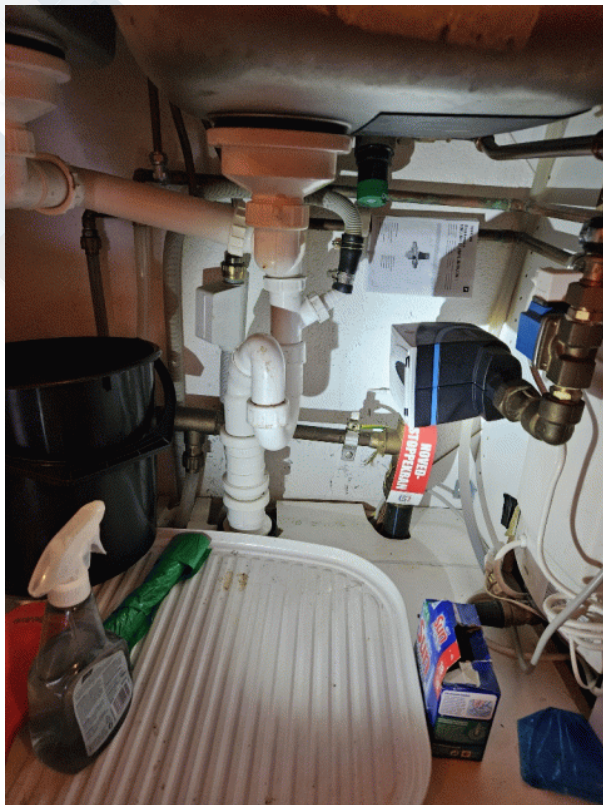
TG 2 6.2 Varmtvannsbereder

Varmtvannsberederen har passert mer enn sin forventet levetid. TG2
