Leilighet
Kornett Rasmussens veg 9
2070 Råholt

Boligens tekniske tilstand:

Dato: 19/10/2024

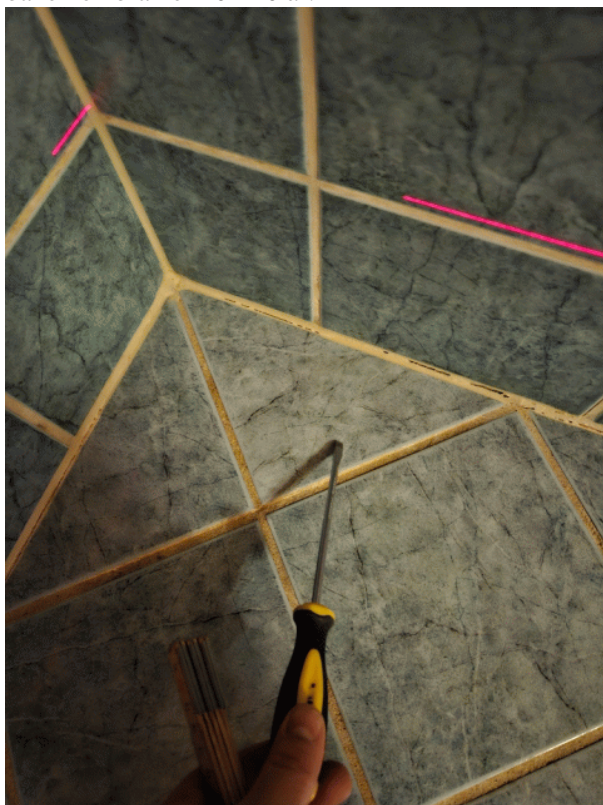
TG 2 1.1.2 Overflate gulv

2 stk fliser har bom (hulrom) under flis og sprekker i flisefug i dusjsonen. TG2

Flisegulv fremstår i grei stand ellers, men har passert mer enn halvparten av sin forventet levetid. TG2.

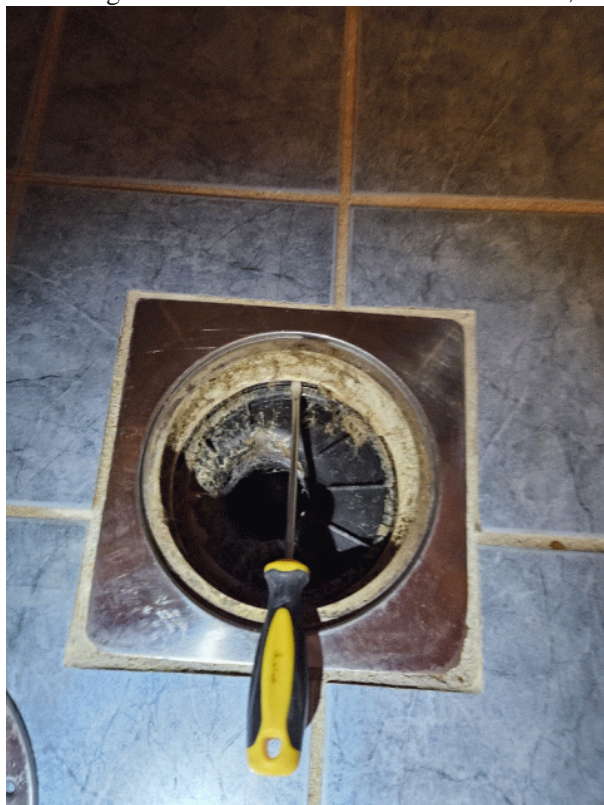
TG 2 1.1.3 Membran, tettesjiktet og sluk

Det er påvist avvik i forhold til sluk, rørgjennomføringer, mansjetter eller klemring. Se under.

Membranen har passert mer enn sin forventet levetid. TG2

Det ble ikke boret hull direkte bak vanninstallasjonen inn til bad, grunnet at vannrør er ført igjennom kjøkkenvegg, bodvegg og hull boring der kan skade vannrør. TGIU Ytterligere undersøkelser må gjøres.

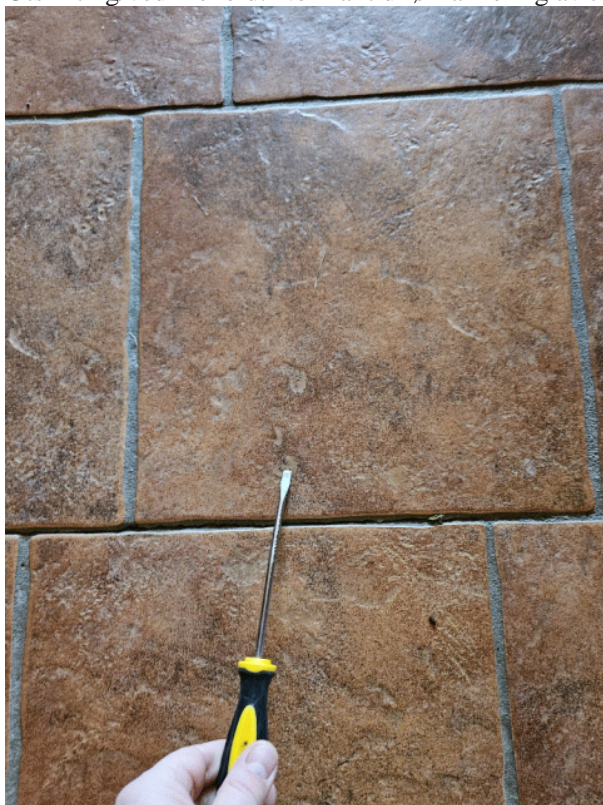
Flisegulv fremstår i ok stand med noe bruksslitasje TG2, på befaringsdagen var det sprekker og bom (hulrom) i fliser mellom gang og stue/kjøkken. Hjemmelshaver opplyser om at det er fjernet fuger rundt 5 fliser, som det var bom under, for fugemasse og smuss, fylt i mellom flisene med Epoxylim Mapepoxy BI-IMP og fylt i fugene med fugemasse Ultracolor plus 113/110. Da takstmann selv ikke har inspisert utbedringen settes det ikke tilstandgrad. TGIU

Laminatgulv har stedvis små fuktsveller og slitemerker på overflate, men er ellers i grei stand. TG2

Etasjeskiller: Retningsavvik/hellingsavvik målt lokalt avvik på 15mm til 20mm. TG2

Retningsavvik er målt med krysslaser på tilfeldige utvalgte steder på overflaten på gulvet i boligen, med en lengde på ca 2 meter. Lokalt avvik målt i stue/kjøkken på 20mm. Retningsavvik på vegger og tak/himlinger er ikke målt.

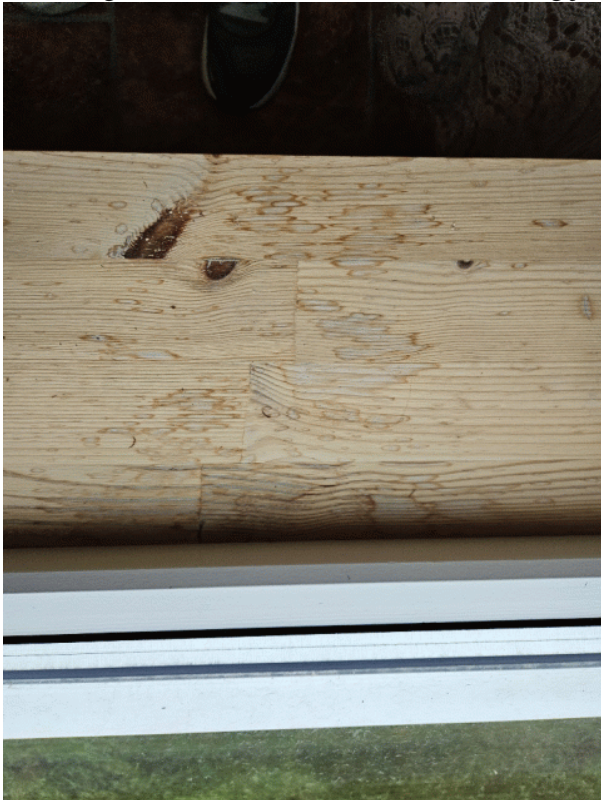
TG 2 4.1 Vinduer og ytterdører

Det ble foretatt en enkel funksjonstest av tilfeldige valgte vinduer, balkongdør i boligen, terrassedør er litt treg å lukke ellers ingen funksjonsavvik.

Det er små fuktmerker i vindusbrett på stuen. TG2

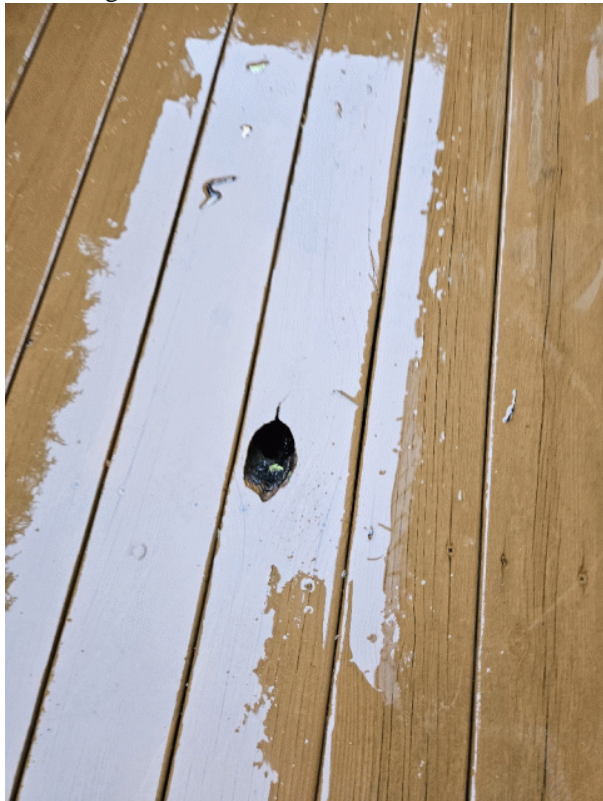
TG iu 5.1 Balkonger, verandaer og lignende

Terrassebord fremstår i god stand men det er stedvis tørrsprekker og det er ett hull i terrassebordet etter ett løstsittende kvist. TG2
