# Tilstandsrapport

Firemannsbolig

Frankendalsbakken 18, 3262 LARVIK

Befaringsdato: 10.07.2025

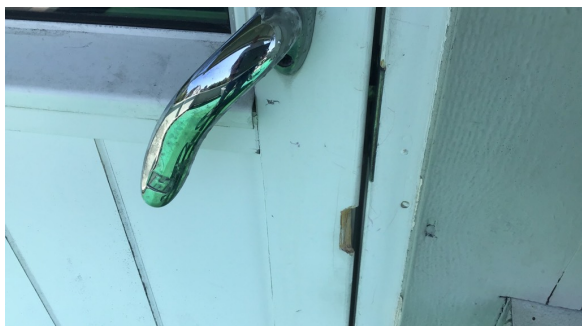
Det er montert dører av forskjellig type og alder. Liten skade på balkongdør.

skade på balkongdør

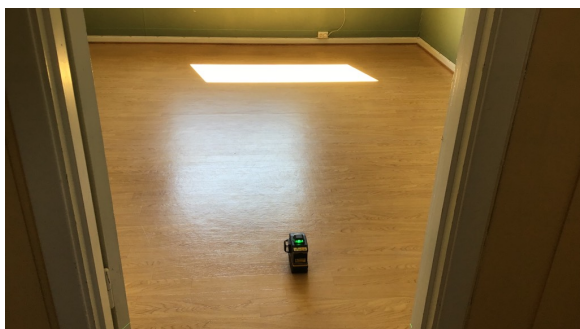
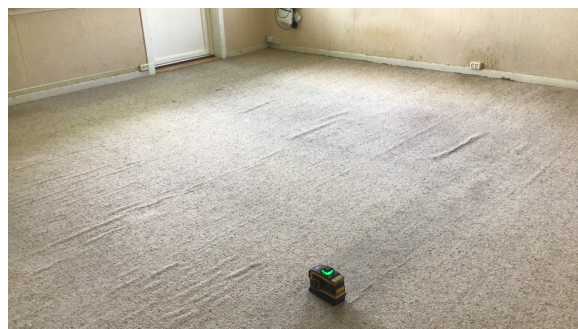
- Målt høydeforskjell på over 20 mm innenfor en lengde på 2 meter. Tilstandsgrad 3 gis med bakgrunn i standardens krav til godkjente måleavvik.
- Målt høydeforskjell på over 30 mm gjennom hele rommet. Tilstandsgrad 3 gis med bakgrunn i standardens krav til godkjente måleavvik.

- For å få tilstandsgrad 0 eller 1 må høydeforskjeller rettes opp. Det vil imidlertid sjelden være økonomisk rasjonelt som et enkeltstående tiltak i en bolig som dette. Dersom boligen en gang skal renoveres, kan man vurdere slike tiltak.

**Kostnadsestimat: 50 000 - 100 000**

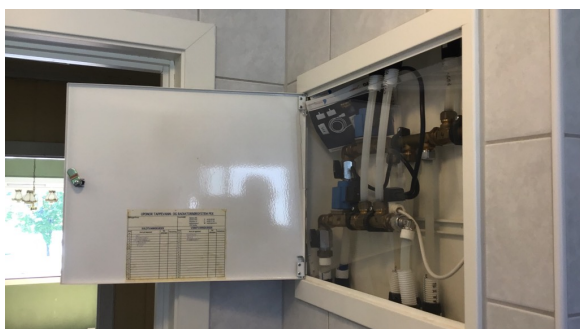
Det er montert plastrør og rør i rør system i leiligheten. Fordeler skap er plassert på bad/vaskerom. Hovedkran er plassert i fordeler skap.

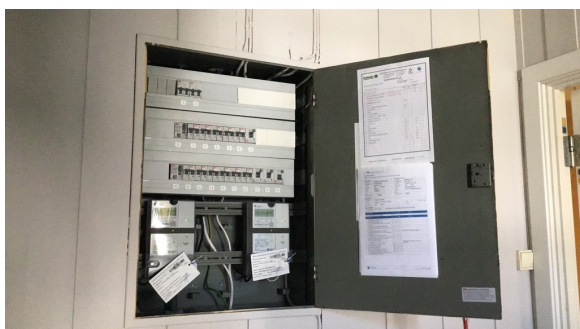
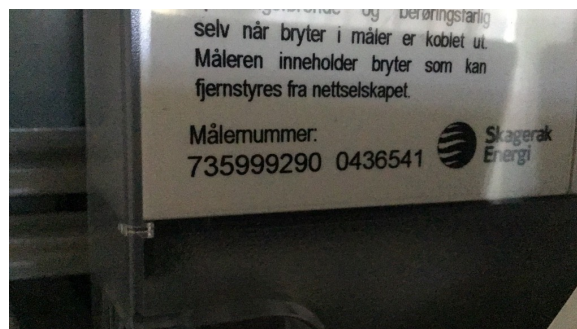
TG2 settes pga: Anbefales el-sjekk ihht. observasjoner og alder. Noe skader på el-stikk og noe eldre el-anlegg i leiligheten

Anbefales el-sjekk ihht. observasjoner og alder. Noe skader på el-stikk og noe eldre el-anlegg i leiligheten
