Tilstandsrapport

Enebolig

Stasjonsveien 5, 1940 BJØRKELANGEN

Befaringsdato: 25.04.2024

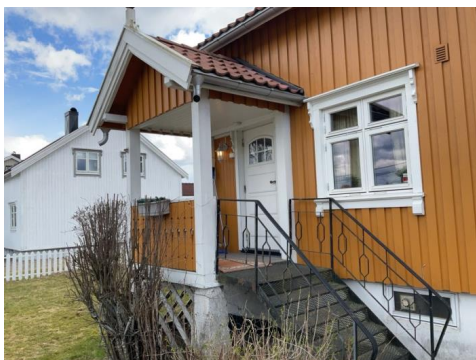
TG 3 Utvendige trapper - trapp til terrasse

Trapp til terrasse i trekonstruksjon.

- Rekkverk må monteres for å lukke avviket.

Kostnadsestimat: 10 000 - 50 000

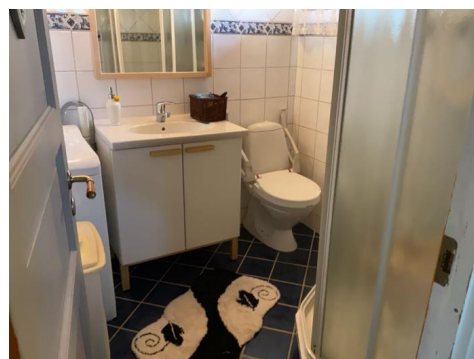
TG 2 Overflater vegger og himling

- Det er vindu/dør med ikke fuktbestandige materialer i våtsonen (ved vask, dusj, badekar, osv.), løsningen eller byggematerialet er uegnet

- Uegnede materialer må fuktbeskyttes/utskiftes.

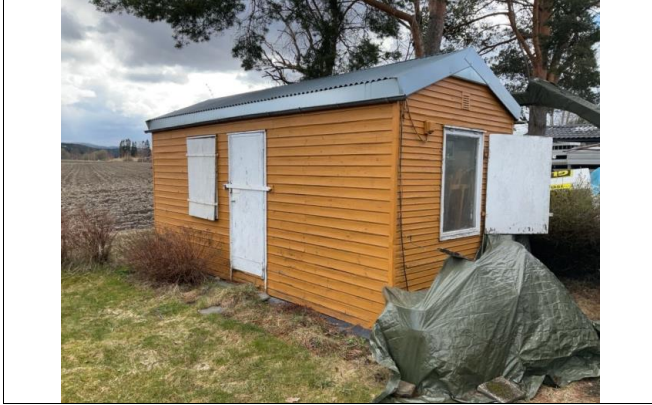
Brakkebygning på eiendommen som vurderes til å ha ingen verdi.
