# Tilstandsrapport

Enebolig

Kårbergvegen 20 , 7710 SPARBU

Befaringsdato: 28.11.2025

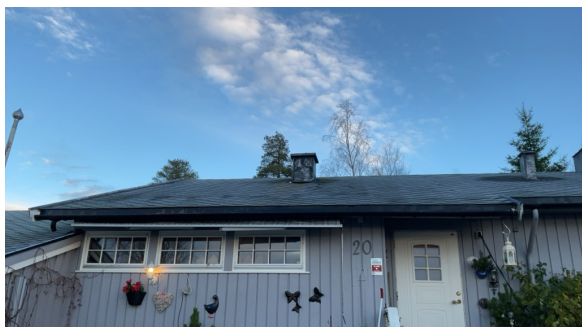
- Når takteking og undertak begynner å bli gamle, øker risikoen for lekkasjer, noe som kan føre til omfattende og kostbare reparasjoner av underliggende konstruksjoner dersom en ikke foretar tiltak på konstruksjonene før dette oppstår.
- Tidspunkt for utskiftning av takteking nærmer seg.

Rens av mose.

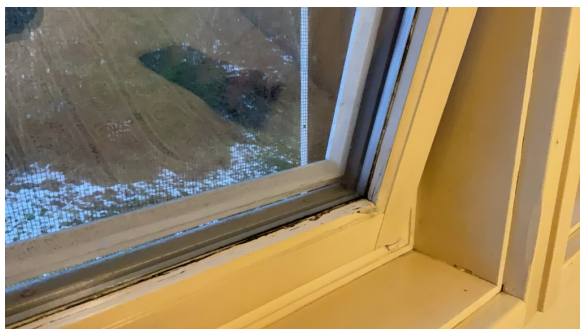
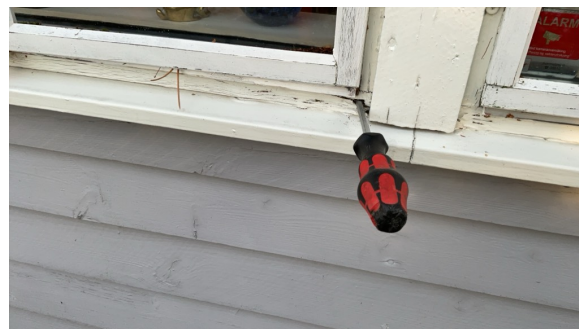
- Det er påvist vinduer med fukt/råteskader.

Det er registrert fuktmerker/malingsavskallinger i vinduskarmer.

Råteskader i vinduer på stue.

- Vinduer med råteskader må erstattes med nye.

Løpende vedlikehold/ utskiftninger.

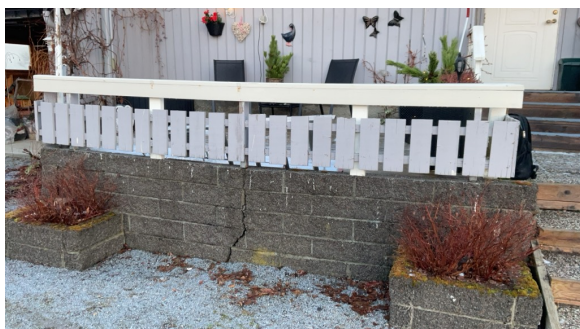
Sprekk i støttemur.

Det må påregnes utbedringer/ renovering.

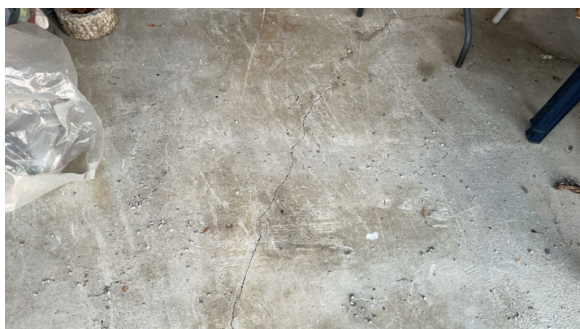
Mose på tekking, skade/ hull i tekking.

Riss/ sprekk i gulv.

Det må påregnes vedlikehold og utbedringer.

Ny taktekking må påregnes å legges.

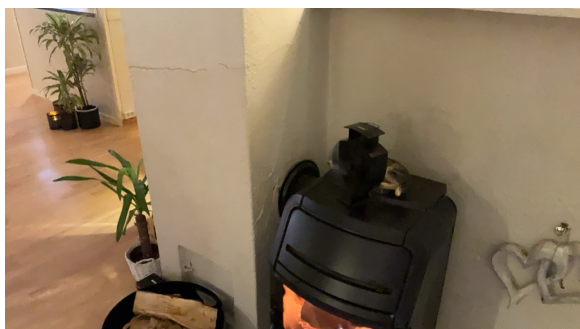
- Det er påvist sprekker og/eller riss i pipe.
- Mer enn halvparten av forventet brukstid er passert på pipe.

Kontroll av sprekk i pipe.

- Tidspunkt for piperehabilitering nærmer seg.

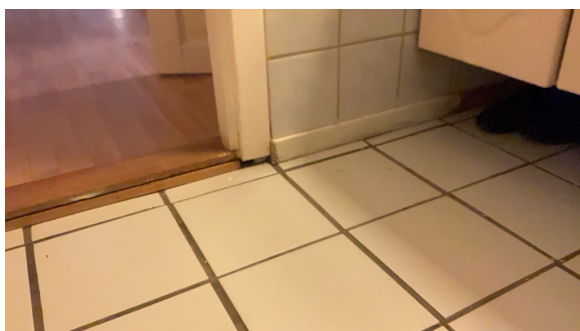
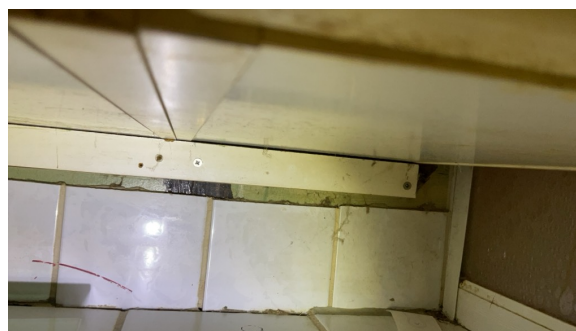
Ihht. alder og nevnte avvik anbefales at våtrommet totalrenoveres.

Alder har en vesentlig betydning i forhold til lekkasjer og skader, alle materialer og tetteanordninger har levetidsbetingelser og følgelig naturlig slitasje.

- Våtrommet må totalrenoveres. Alle forhold med tettesjikt, våtsone, sluk m.m. må dokumenteres.
- Manglende oppgradering av våtrommet medfører høy risiko for at konstruksjonene ikke vil tåle vanlig bruk av vann eller lekkasjer. Dette kan føre til fuktskader på tilstøtende konstruksjoner.

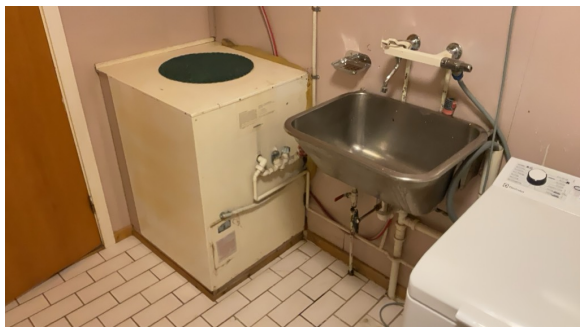
Ihht. alder og nevnte avvik anbefales at våtrommet totalrenoveres.

Alder har en vesentlig betydning i forhold til lekkasjer og skader, alle materialer og tetteanordninger har levetidsbetingelser og følgelig naturlig slitasje.

- Manglende oppgradering av våtrommet medfører høy risiko for at konstruksjonene ikke vil tåle vanlig bruk av vann eller lekkasjer. Dette kan føre til fuktskader på tilstøtende konstruksjoner.
- Våtrommet må totalrenoveres. Alle forhold med tettesjikt, våtsone, sluk m.m. må dokumenteres.

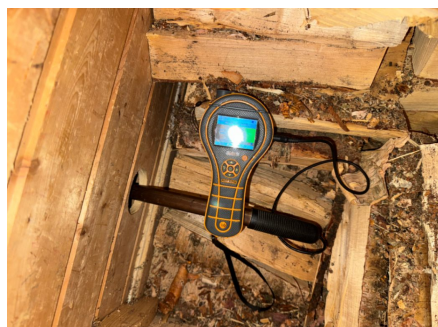
Hulltaking er foretatt uten å påvise unormale forhold.

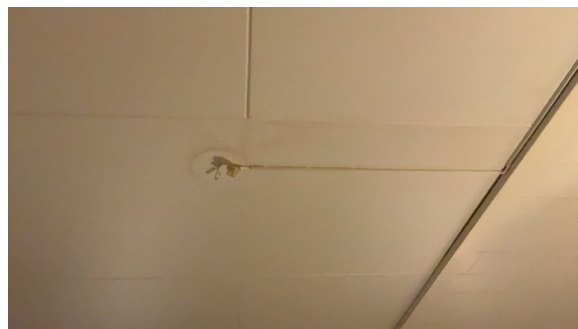
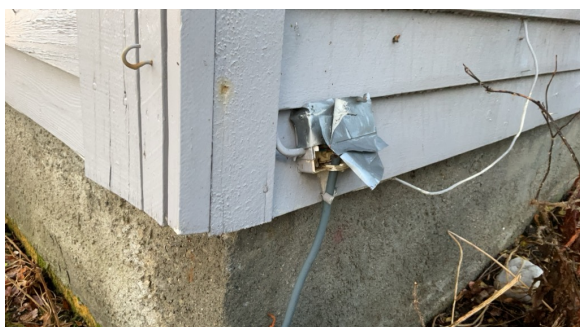
Alder på anlegget tilsier at en utvidet EI- kontroll anbefales. dette for og kartlegge anleggets fullstendige tilstand.

Dert må påregnes oppgraderinger av el- anlegget i boligen.

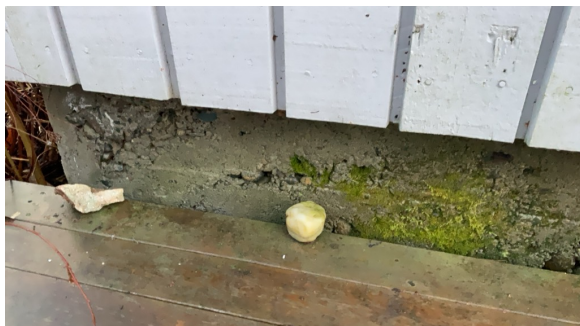
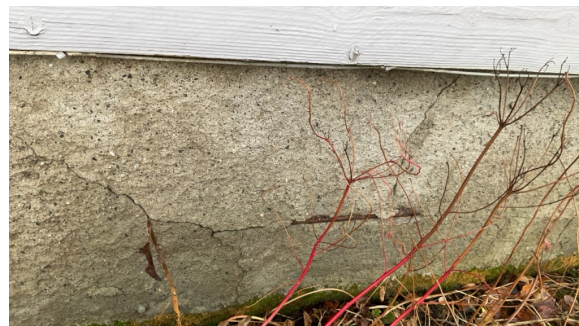
- Grunnmuren har sprekkdannelser.

Blottlagt armering.

Løpende vedlikehold må påregnes.
