# Tilstandsrapport

Rekkehus

Havresletta 17 B, 2030 NANNESTAD

Befaringsdato: 04.06.2025

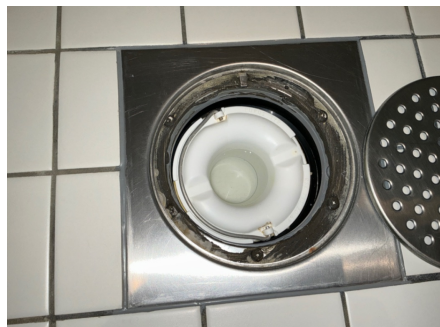
Sluktype: Plastsluk.

Membran: Synlig membran klemt i klemringen.

Tilgjengelighet (sluk): Sluket er tilgjengelig for inspeksjon og rengjøring.
