# Tilstandsrapport

Enebolig

Øksningsveien 428, 8850 HERØY

Befaringsdato: 20.11.2024

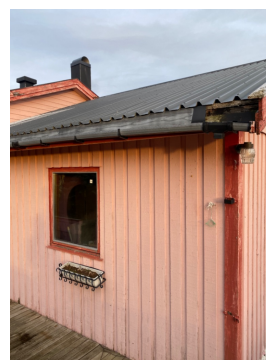
Det er påvist råteskader i taklekter og frontbord.

Råteskader.

Råteskadet materiale må byttes.  
Undertak (suplater) må utbedres/byttes.

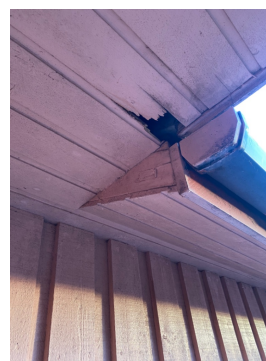
Råteskader.

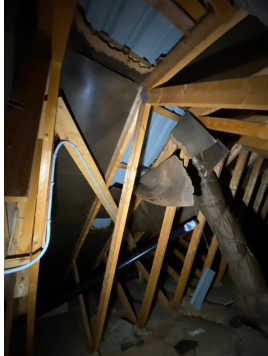
Undertak (suplater) mangler delvis og har skader.

Manglende undertak.

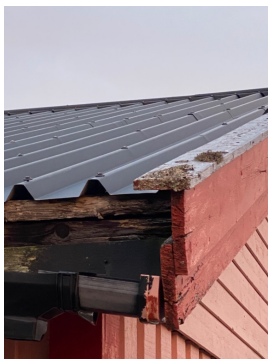
Takrenner, nedløpsrør må etableres, råteskade materiale må byttes.

- Stigetrinn for feier må monteres.
- Nye renner og nedløp må monteres
- Påviste skader må utbedres.
- Det må monteres snøfangere for å oppfylle byggeårets krav.

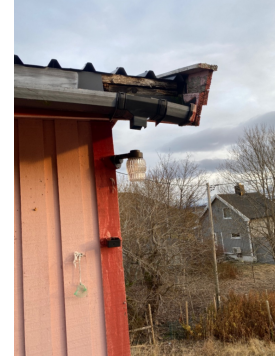
Taket mangler nedløpsrør, beslag fra tak til renne mangler.

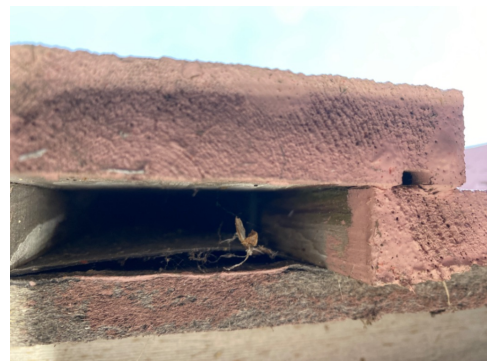
Manglende musetetting.

- Musesperre må etableres.
- De påviste skader må utbedres.
- Råteskadet trekledning må skiftes ut.

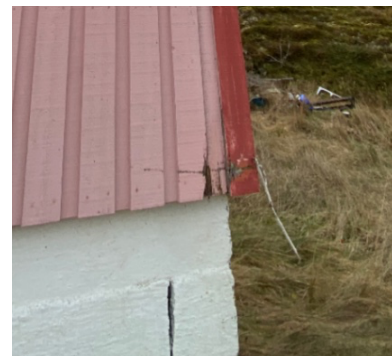
Skader/råteskader i kledning.

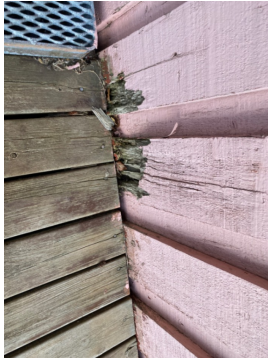
Råteskader.

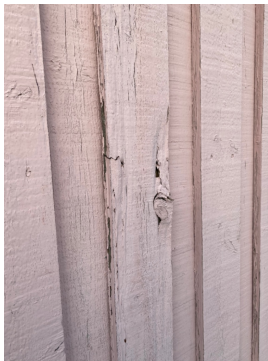
Råteskadd/væroppsprukket kledning.

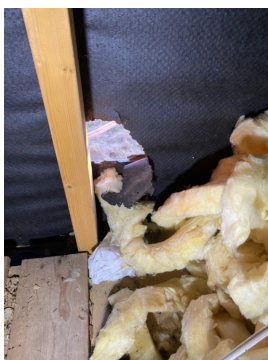
Skader i undertak.

- Påviste skader må utbedres.

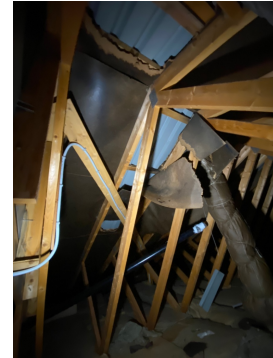
Undertak mangler.

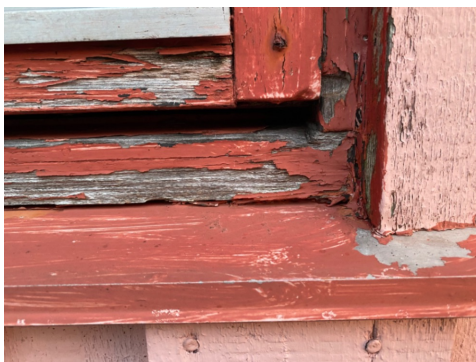
Råteskader i vindu.

- Vinduer med råteskader må erstattes med nye.

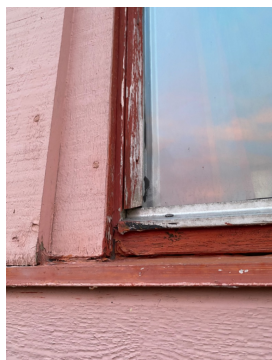
-Utvendige omrammingsbord på vinduer er stedvis satt helt ned på beslag, skadeutsatt løsning med fuktoppptrekk og påfølgende råteskader.

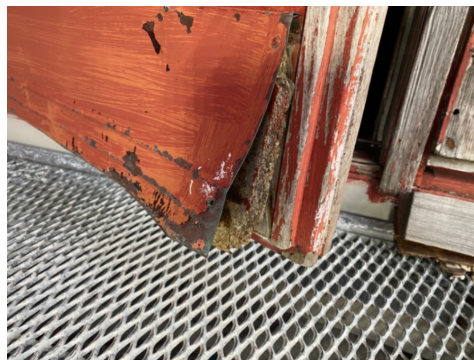
Hovedytterdør, råteskader/svelling.

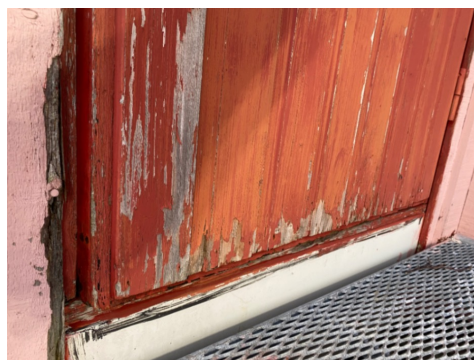
Boddør, råteskader.

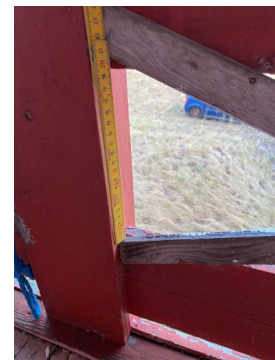
Åpninger i rekkverk er målt til ca. 20 cm.  
Dekket har råteskader.

Åpning i rekkverk.

- Åpninger i rekkverk må endres for å tilfredsstille krav på byggemeldingstidspunktet.
- Tiltak:

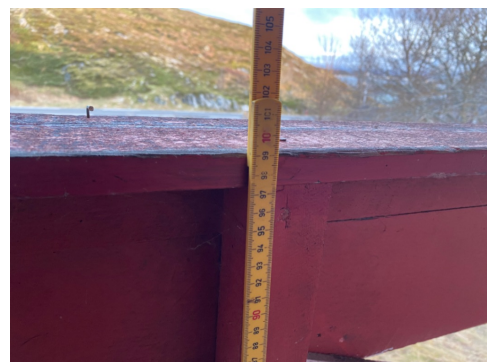
Veranda med utgang fra stue på ca. 7 m<sup>2</sup>.  
Høyde rekkverk er målt til ca. 1 m.

Høyde rekkverk.

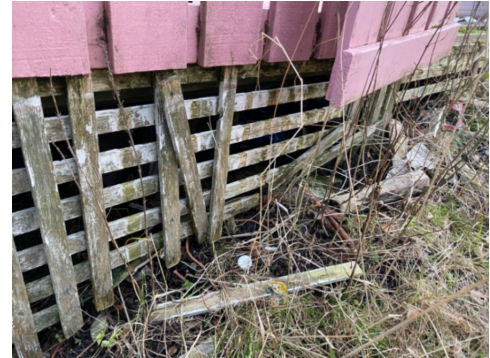
Råteskadet kledning.

Råteskadet materialer må byttes.

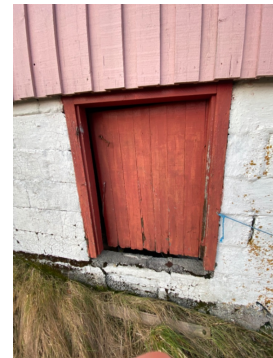
Råteskader i dør og luke til krypkjeller.

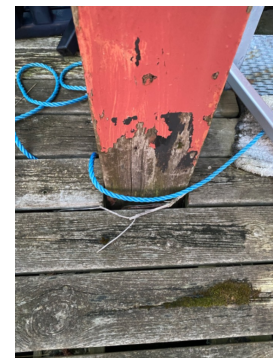
Råteskader i søyle.

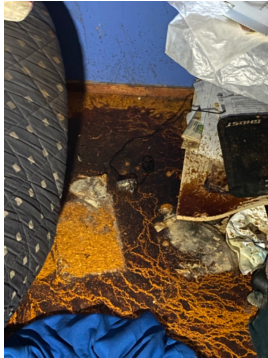
Det er stedvis påvist synlige skader på overflater.

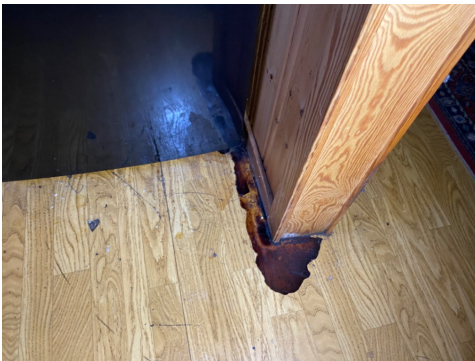
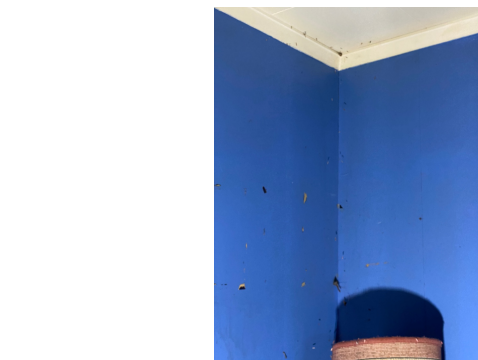
Overflater har en del slitasjegrad utover det en kan forvente.

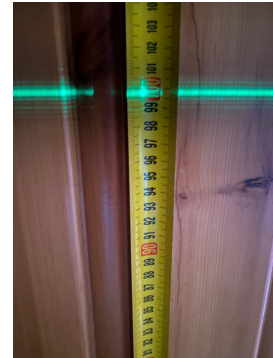
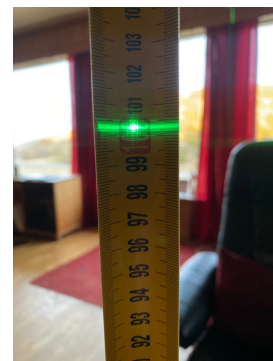
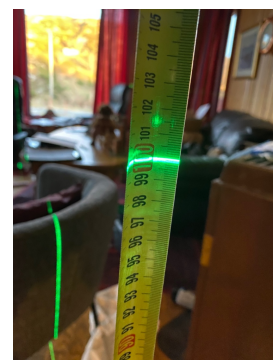
Planavvik i rommet innenfor 2 meter er ca. 3 mm.

Planavvik gjennom hele rommet er ca. 4 mm.

Planavvik stue.

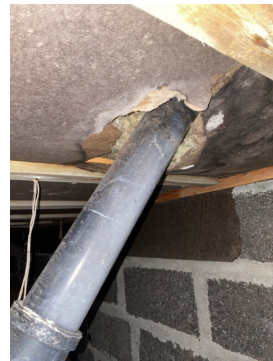
Rørgjennomføring fra avløp må tettes.

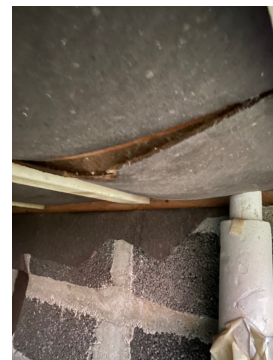
Glippe mellom plater må utbedres.

- Fuktsperre på bakken bør etableres.
- Ut ifra visuelle observasjoner fra de besiktigede områdene, gir det grunnlag for å forsøke å foreta grundigere undersøkelser i de mindre tilgjengelige områdene. Det kan ikke utelukkes skader i disse områdene.
- Bedre ventilering må etableres.
- Om mulig bør det forsøkes etablert adkomst til kryptkjeller slik at den kan inspiseres. Dette er en utsatt konstruksjon.

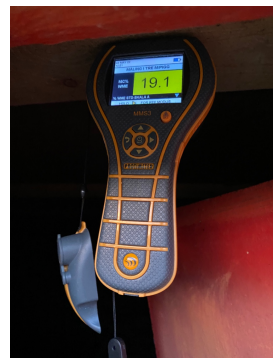
Det er under kryptkjeller mot vest målt forhøyde fuktverdier.  
Vektprosent i treverk skal ikke overgå ca. 17 %. Ved høyere fuktverdier i treverk kan det utvikles det mugg, fukt og råteskader.

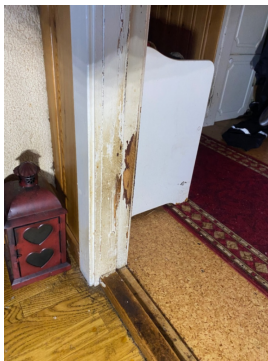
Skader i karm/listverk.

Enkelte dører må påberegnes byttes.

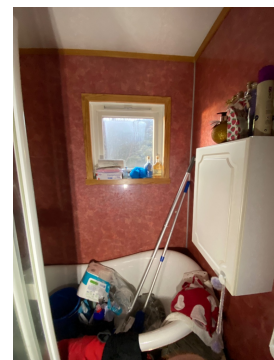
Det er satt inn badekar foran vindu, det er ikke fuktbeskyttet mot vannsprut fra dusjing.

Vindu er plassert i våtsonen.

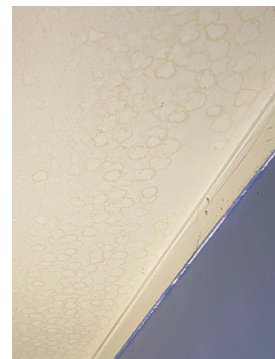
- Våtrommet må oppgraderes for å tåle normal bruk etter dagens krav. Veggplater er ikke fuktbestandig og er ikke egnet på et våtrom. Det er kun ventilering via ventil i vindu.

Merker fra fukt i taket.

Ventileringen bør utbedres.

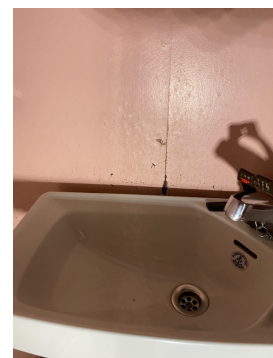
Det er påvist fuktskjolder i veggplater bak vegghengt vask.

Fuktskjolder i veggplater bak vask.

Kostnadsestimat gjelder bytte av plate som har fuktskjolder bak vask samt etablering av mekanisk avtrekk og luftespalte i dør.

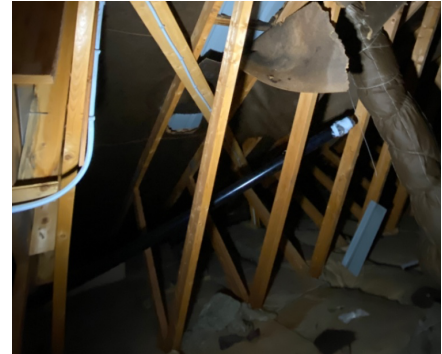
Blendet rør for lufting fra kloakk.

- Anlegget bør sjekkes av fagperson.
- Skal avviket lukkes, må løsning på lufting av kloakk etableres.

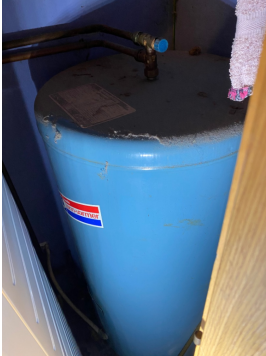
Det er påvist at varmtvannstank er over 20 år

- Det bør etableres tilfredsstillende el-tilkobling etter gjeldende forskrift.
- Det er ikke behov for utbedringstiltak siden tanken fungerer i dag, men ut ifra alder kan skader plutselig oppstå på eldre tanker.

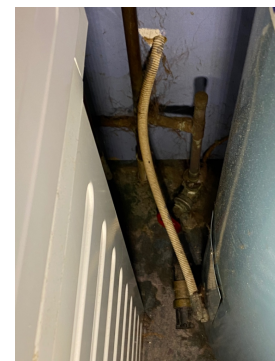
Tilkobling varmtvannstank. Løse ledning.

Kostnadsestimat gjelder utvidet el- kontroll av anlegget.

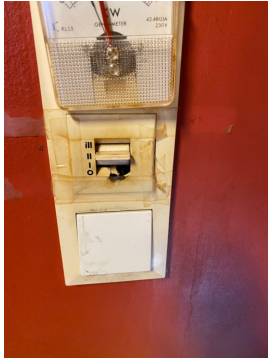
Skade i deksel. Tegn på varmgang.

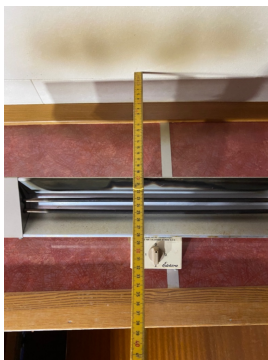
Avstand fra stråleovn til tak bør økes til min. 30 cm.

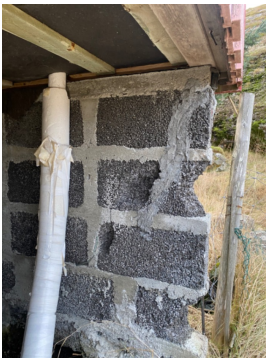
Det er påvist skjevheter i mur mot nordvest.  
Grunnmur har skader og svekkelser.

Skjevheter, skader og svekkelser i mur.

Grunnmuren må pusses for å få en jevn og tett overflate. Dette for å unngå vanninntrenging med påfølgende frostsprengning.

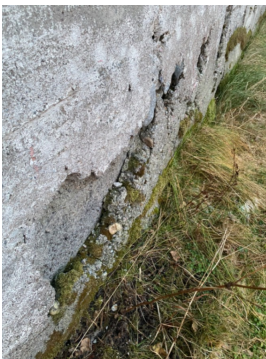
Manglende betong.

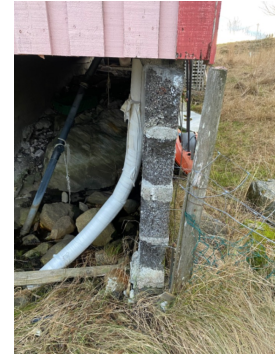
Underdimensjonert mur i leca, Skjevheter og riss/sprekker i muren.

Det anbefales ytterligere undersøkelser av dimensjonering iht lecamur under boligen.

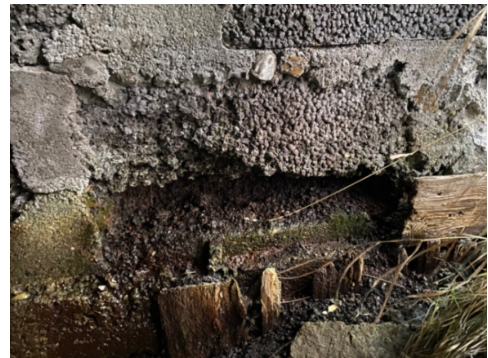
Svekkelser i nedre del av mur.
