**Oppussingsobjekt i trivelig  
nabolag på Ytre Øksningan Herøy –  
kort vei til sjø og natur**

**Salgsobjekt:** Enebolig  
**Eierform:** Eiet  
**Byggeår:** 1984  
**BRA-i/BRA Total** 114/114 kvm  
**Tomtstr.:** 980 m<sup>2</sup>  
**Soverom:** 3  
**Antall rom:** 4  
**Gnr./bnr.** Gnr. 7, bnr. 61  
Gnr. 7, bnr. 65  
**Oppdragsnr.:** 1801240101

# Tilstandsrapport

## ENEBOLIG

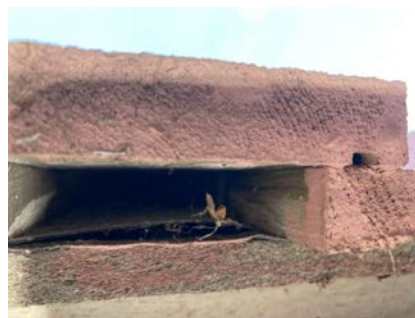
Manglende musetetting.

- Musesperre må etableres.
- De påviste skader må utbedres.
- Råteskadet trekledning må skiftes ut.

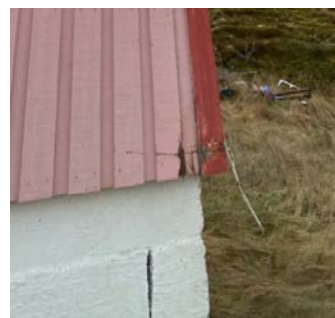
Skader/råteskader i kledning.

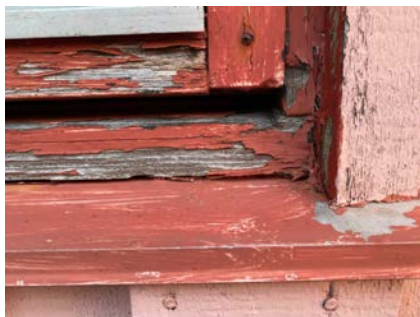
Råteskader i vindu.

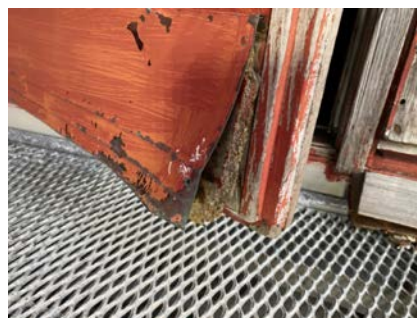
Hovedytterdør, råteskader/svelling.

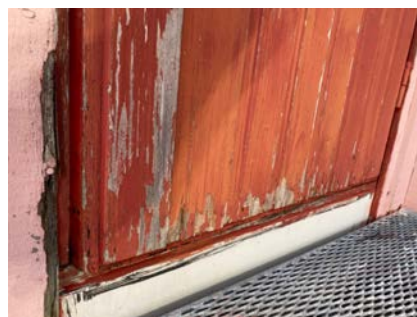
Boddør, råteskader.

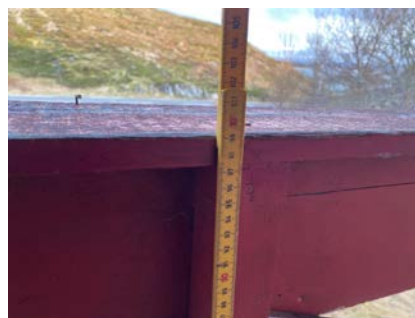
Høyde rekkverk.

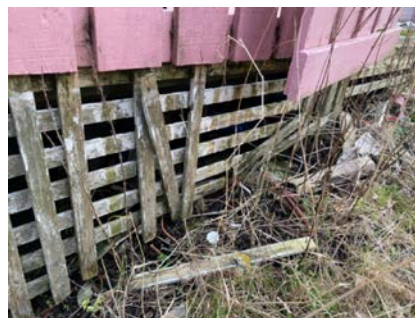
Råteskadet kledning.

Råteskadet materialer må byttes.

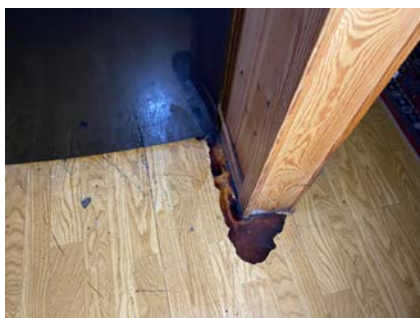
Overflater har en del slitasjegrad utover det en kan forvente.

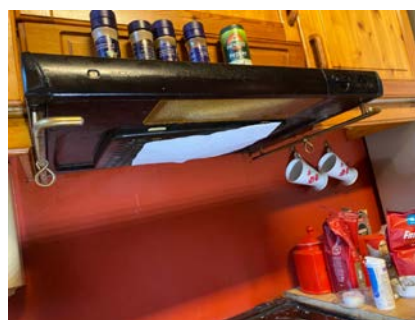
Funksjonstest av ventilator.

Det må gjøres ytterligere undersøkelser av ventilator iht ulyd.

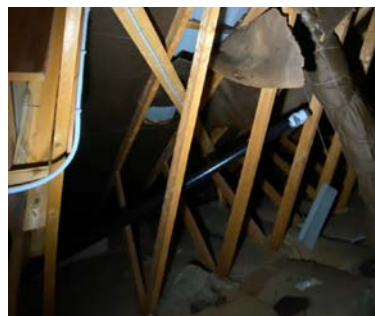
Blendet rør for lufting fra kloakk.

- Skal avviket lukkes, må løsning på lufting av kloakk etableres.

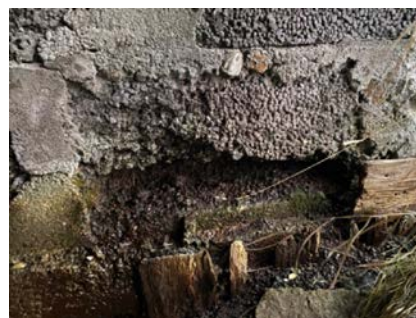
Svekkelser i nedre del av mur.
