Tilstandsrapport

Andelsleilighet

Klevers vei 18 A, 1739 BORGENHAUGEN

Befaringsdato: 11.11.2024

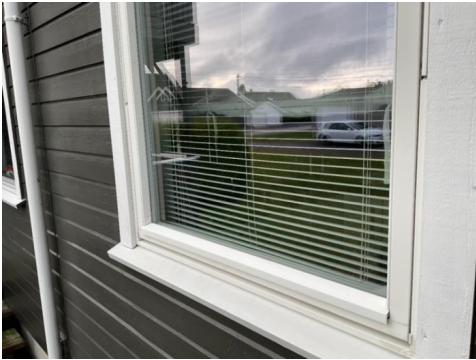
TG 1 Vinduer

Vinduer med rammer og karmen i tre med isolerglass fra 2016, 2024 og med ukjent alder.

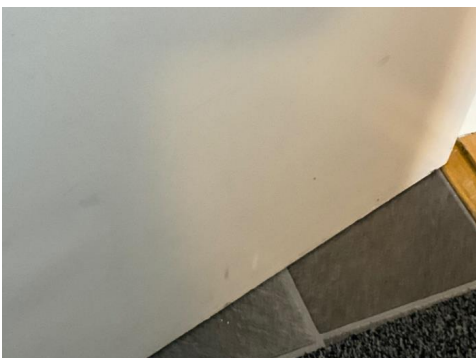
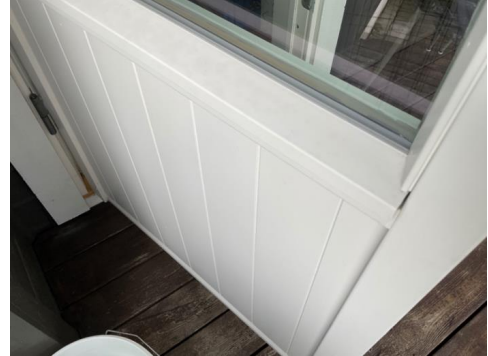
TG 2 Dører

Noen bruksmerker på dørbblad til ytterdør.

Lokal utbedring.

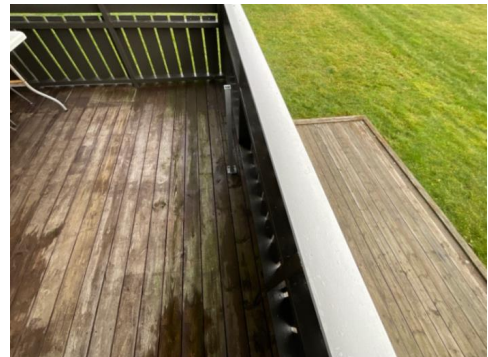
TG 2 Balkonger, terrasser og rom under balkonger

- Det er værslitt/oppsprukket trevirke/trepaneler.

- Lokal utbedring/utskiftning bør utføres.

Vask/behandling må påregnes etter vintersesongen.

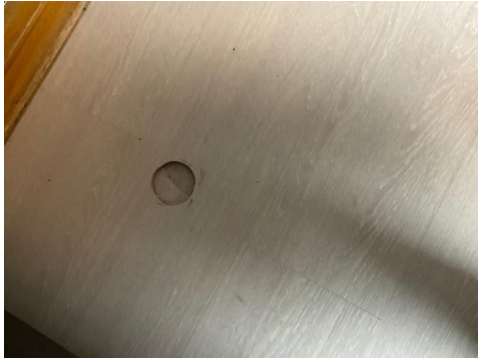
TG 2 Overflater

Hull i laminat på soverom.

For på lukke avviket må gulvet skiftes.

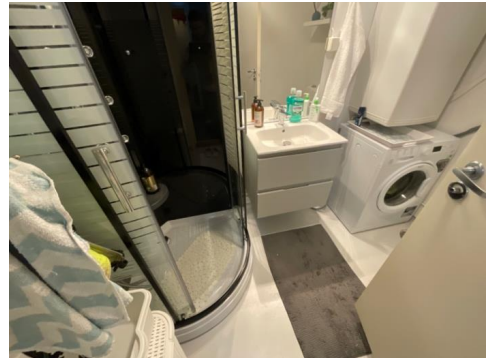
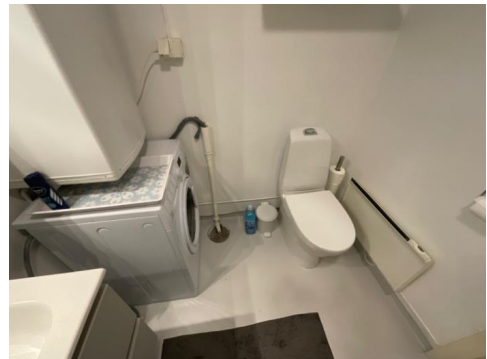
TG 3 Generell

- Våtrommet må oppgraderes for å tåle normal bruk etter dagens krav.

Rommet er i bruk og fungerer med dagens tilstand, dog bør det oppgraderes innen rimelig tid opp mot alder.

Dersom våtrommet skal tilfredsstillere dagens forskrift må det totalrenoveres. Alle forhold med tettesjikt, våtsone, sluk m.m. må dokumenteres.

Kostnadsestimat: 100 000 - 300 000

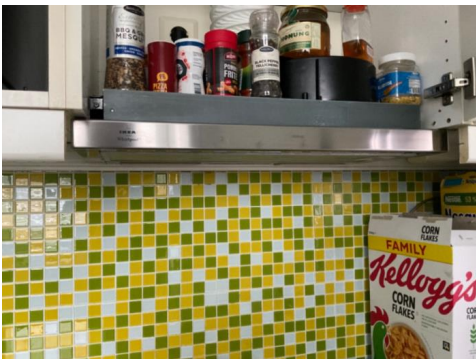
! TG 2 Avtrekk

Begynnende høy alder på ventilator.

Ikke nødvendig med tiltak da den fungerer i dag, men grunnet alder kan skader plutselig oppstå.

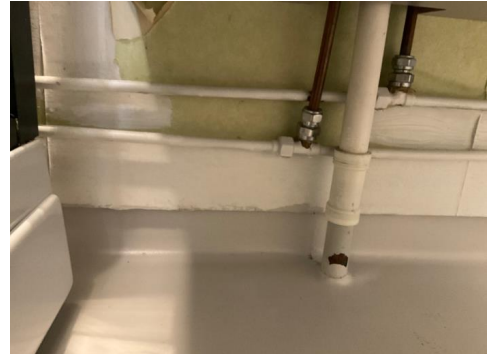
! TG 2 Vannledninger

- Mer enn halvparten av forventet brukstid er passert på innvendige vannledninger.

- Det er ikke behov for utbedringstiltak siden anlegget fungerer i dag, men ut ifra alder kan skader plutselig oppstå på eldre anlegg.
- I forbindelse med oppgradering av våtrom vil det være naturlig med utskiftning av rør.

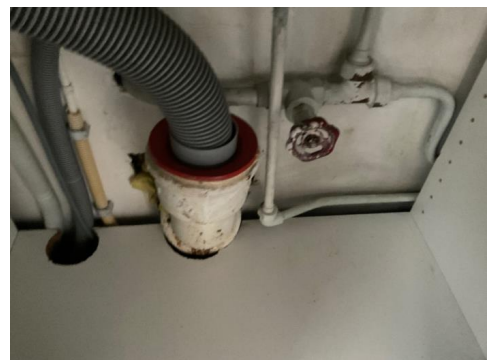
! TG 2 Avløpsrør

- Mer enn halvparten av forventet brukstid er passert på innvendige avløpsledninger.

- Det er ikke behov for utbedringstiltak siden anlegget fungerer i dag, men ut ifra alder kan skader plutselig oppstå på eldre anlegg.
- I forbindelse med oppgradering av våtrom vil det være naturlig med utskiftning av rør.

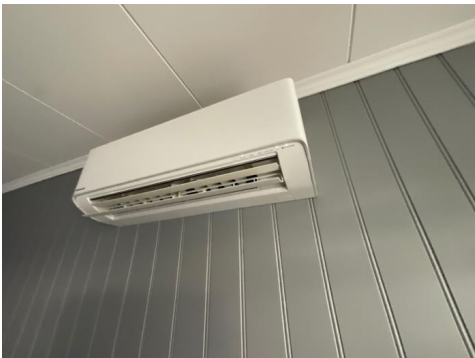
TG 0 Varmesentral

Varmepumpe fra 2022.

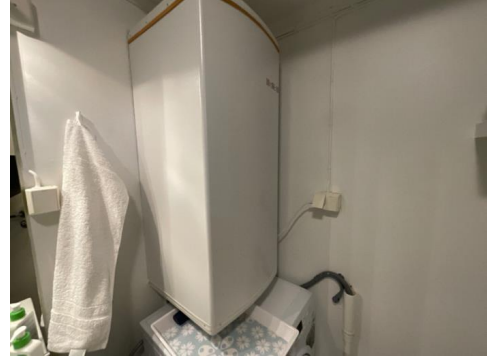
TG 2 Varmtvannstank

Varmtvannsbereder på ca. 100 liter med ukjent høy alder.
Montert på bad/vaskerom.

- Det er ikke påvist tilfredsstillende el-tilkobling av varmtvannstank iht. gjeldende forskrift.
- Det er påvist at varmtvannstank er over 20 år

- Det er ikke behov for utbedringstiltak siden tanken fungerer i dag, men ut ifra alder kan skader plutselig oppstå på eldre tanker.
- Det bør etableres tilfredsstillende el-tilkobling etter gjeldende forskrift.

Bereider skal etter dagens forskrifter være tilkoblet egen koblingsboks.
Det var ikke et krav da den ble montert, men det anbefales at dette etableres.

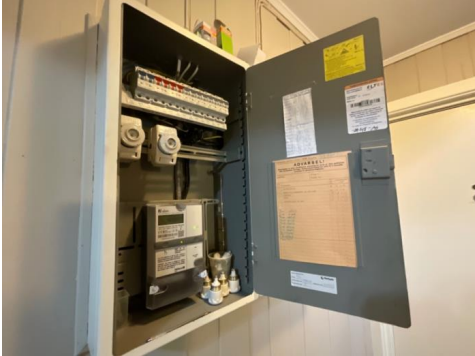
TG 2 Elektrisk anlegg

Sikringsskap med skrusikringer og automatsikringer. 4 fordelerkurser på hhv. 10 og 20 ampere. Hovedkurs på 35 ampere.
