# Tilstandsrapport

Boligbygg med flere boenheter

Spennings gate 13 B, 3616 KONGSBERG

Befaringsdato: 26.03.2025

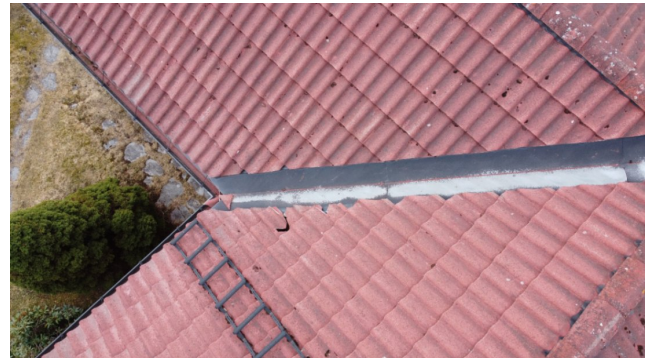
Bildet viser knekt takstein i kilrenne.

- Overvåk tilstanden jevnlig. For å få tilstandsgrad 0 eller 1 må tekkingen skiftes ut, men tidspunktet for når dette er nødvendig er vanskelig å si noe om.

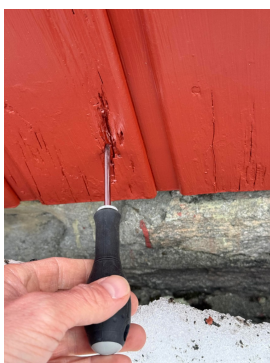
- Det er ingen eller liten lufting i nedre kant av kledning mot grunnmur.
- Det er påvist spredte råteskader i bordkledningen.

Bildet viser kledningsbord med råte i nedre del av bordene.

- Råteskadet trekledning må skiftes ut.
- Lokal utbedring må utføres.
- Det bør foretas tiltak for å bedre lufting av kledningen.

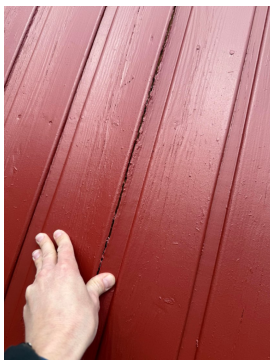
Bildet viser kledningsbord som har sklidd fra hverandre.

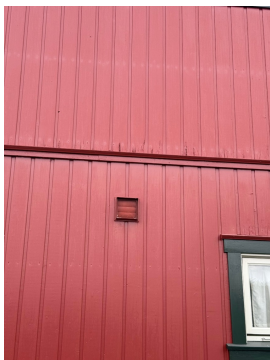
Bildet viser kledningsbord med råte i nedre del av bordene over vannbrettet.

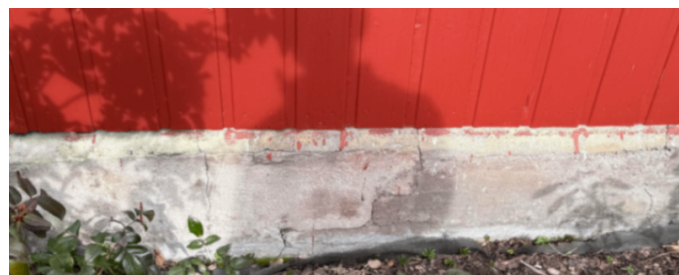
Bildet viser lite, til ingen lufting i nedre kant av kledning mot grunnmur.

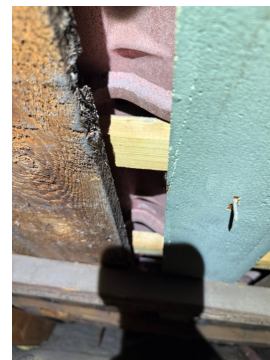
Det er registrert råteskader ved kilrenne på undertaket. Det er registrert manglende tekking på undertaket og mellom undertak og taggjennomføring.

Bilde viser manglende tekking på undertak.

- Konstruksjonene må sikres mot råte, sopp og skadedyr.
- Råteskadede konstruksjoner må skiftes ut.

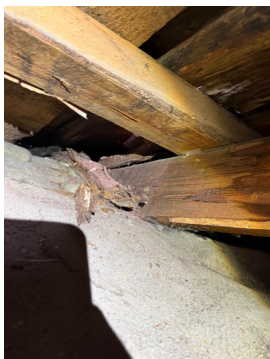
Det er registrert fuktskjolder i takkonstruksjonen.

Bilde viser røte i undertak og fuktskjolder.

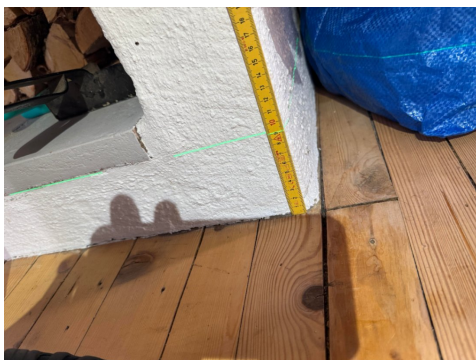
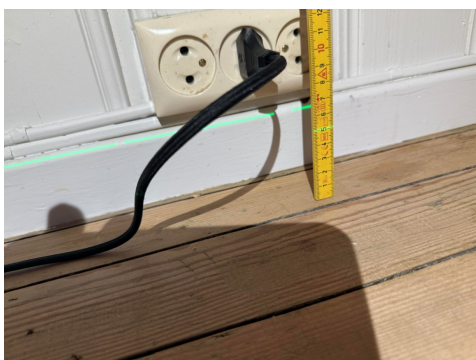
- Det er målt høydeforskjell på mellom 15-30 mm gjennom hele rommet. Tilstandsgrad 2 gis med bakgrunn i standardens krav til godkjente måleavvik.
- Målt høydeforskjell på mellom 10 - 20 mm innenfor en lengde på 2 meter. Tilstandsgrad 2 gis med bakgrunn i standardens krav til godkjente måleavvik.
- Målt høydeforskjell på over 30 mm gjennom hele rommet. Tilstandsgrad 3 gis med bakgrunn i standardens krav til godkjente måleavvik.

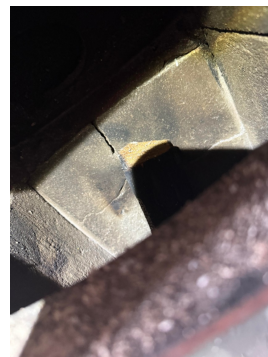
- Det er påvist sprekker i ildfast stein inne i ovnen.

Bildet viser sprekker i ildfast stein i vedovn på soverommet i 1. etasje.

- Skadet stein i ovnen må skiftes ut for å lukke avviket.

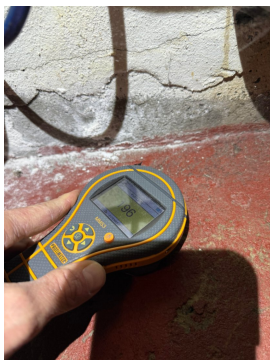
Det er registrert noe saltutsalg i muren. Oppstår ofte som følge av fuktvandring i murkonstruksjoner, der vann transporterer salter fra byggematerialet ut til overflaten. Dette kan skyldes manglende fuksikring, dreneringssvikt eller kapillært opptrekk fra grunn.

Bildet viser tegn til saltutsalg på muren i boden

Det anbefales at konstruksjonen holdes under jevnlig oppsyn for å kunne avdekke eventuell videre utvikling eller forverring over tid.

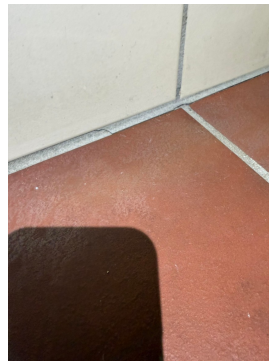
- Det er mulighet for at det kan forekomme vannlekkasje på våtrommet hvor vann ikke vil gå til sluk.
- Det er påvist at flisfuger har riss/sprekker.
- Det er påvist at høydeforskjell fra topp slukrist til gulv/synlig topp membran ved dørterskel er mindre enn 25 mm.
- Det er påvist avvik i fallforhold til sluk i forhold til krav i forskrift på byggetidspunktet.

Bildet viser sprekk i flisfuge i overgang gulv/vegg.

- Det bør etableres avrenning inn til sluk for hele våtrommet.

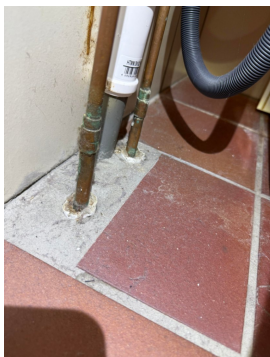
Bildet viser rørgjennomføringer uten teg til membran, tetting.

- Installering av tett dusjkabinett anbefales.
- Løsningen/utførelsen rundt rørgjennomføringer gir fare for fukt inn i konstruksjoner.
- Våtrommets tettesjikt/membran står foran utbedring/utskiftning.

Basert på badets alder og manglende tetting rundt rørgjennomføringer, anbefales montering av tett dusjkabinett for å redusere fuktbelastningen i dusjonen.

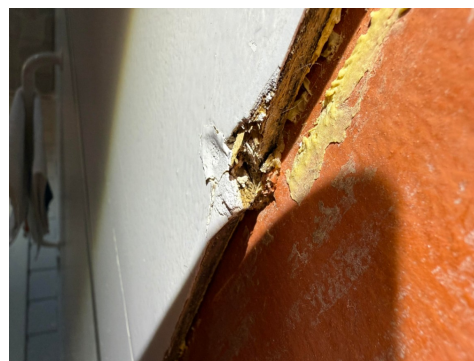
- Det er registrert synlige tegn på fukt-/råteskader.
- Det er tegn på fuktskader nederst på våtromsplater.
- Det er vindu/dør med ikke fuktbestandige materialer i våtsonen (ved vask, dusj, badekar, osv.), løsningen eller byggematerialet er uegnet
- Våtromsplater er ikke montert fagmessig.

Bilde viser undersiden av våtromplate i dusjsonen

- Badet/våtsonen står foran en full oppgradering.
- Uegnede materialer må fuktbeskyttes/utskiftes.

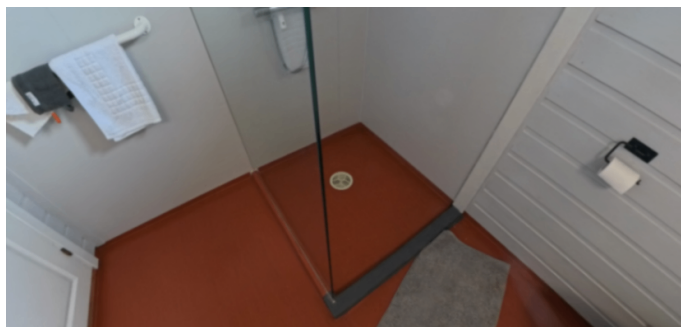
Det er etablert en tett oppkant rundt sluket. Dette medfører at lekkasjevann ikke ledes til sluk.

Bildet viser oppkant rundt sluket.

Tiltak bør ses i sammenhengen med renovering av badet.

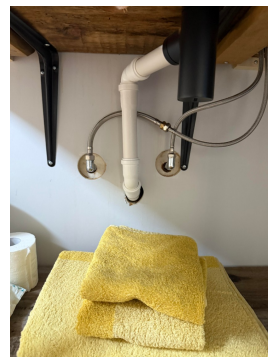
- Det er påvist mangelfull/feil utførelse rundt rørgjennomføringer e.l. som gir fare for fukt i konstruksjonen i våtsone.
- Mer enn halvparten av forventet brukstid er passert på membranløsningen.
- Mer enn halvparten av forventet brukstid er passert på slukløsningen.

Bilde viser utette gjennomføringer under vasken.

- Installering av tett dusjkabinett anbefales.
- Overvåk konstruksjonen jevnlig. For å få tilstandsgrad 0 eller 1 må løsningen utbedres, men tidspunktet for når dette er nødvendig er vanskelig å si noe om.
- Løsningen/utførelsen rundt rørgjennomføringer gir fare for fukt inn i konstruksjoner.

Basert på badets alder og funn av påbegynte fuktskader på baderomsplatene, anbefales det å montere tett dusjkabinett inntil badet blir renoveret.

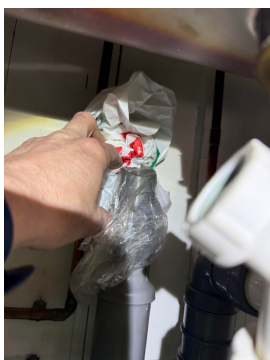
Bilde av avløpsrør med plastpose.

For å lukke avviket må midlertidig tetting fjernes og avløpet utbedres/tettes forsvarlig.

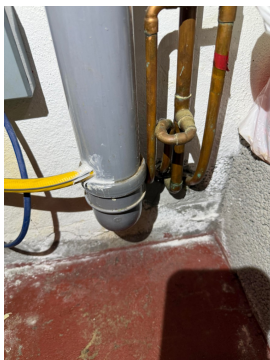
Bildet viser tilkoblingspunktet til slangen fra sikkerhetsventilen på varmtvannsberederen

For å lukke avviket må slangen kobles til avløpet på korrekt måte. Dersom tiltaket ikke utføres, er det risiko for lekkasje som kan føre til fukt i bygningskonstruksjonene.

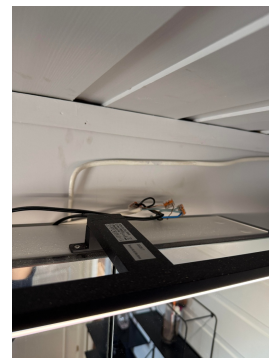
Kabler over speil på badet er ikke festet til veggen.

Bildet viser strømførende kabel som ikke er festet til veggen.

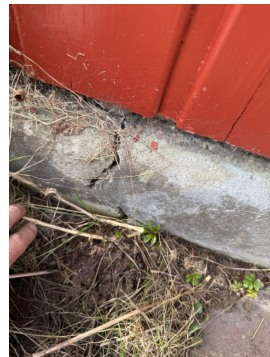
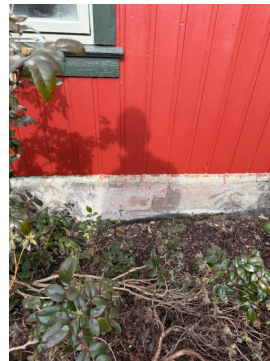
- Grunnmuren har sprekkdannelser.

Det er registrert enkelte sprekker i grunnmuren.

Bildet viser sprekke i grunnmuren.

Lokal utbedring bør gjennomføres og sprekken overvåkes over tid. Dersom sprekken gjenoppstår, kan det være behov for ytterligere undersøkelser og eventuelle tiltak. Kostnadsestimat gjelder lokal utbedring.

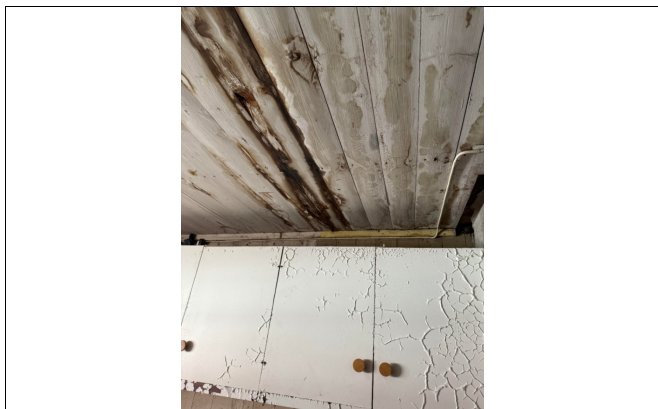
Bildet viser fuktskader i det innvendige taket i garasjen.
