Spennings gate 13B, 3616 KONGSBERG

**Sjarmerende bolig med hybel og  
dobbel garasje i sentrumsnært  
boligområde**

# Tilstandsrapport

Befaringsdato: 26.03.2025

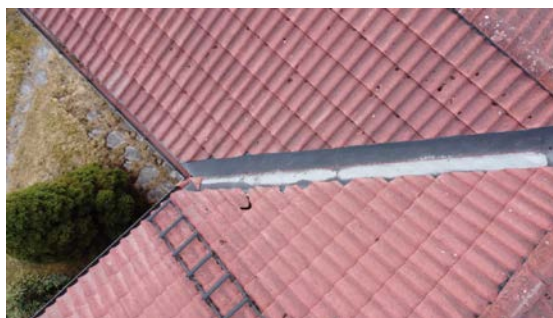
Bildet viser knekt takstein i kilrenne.

- Overvåk tilstanden jevnlig. For å få tilstandsgrad 0 eller 1 må tekkingen skiftes ut, men tidspunktet for når dette er nødvendig er vanskelig å si noe om.

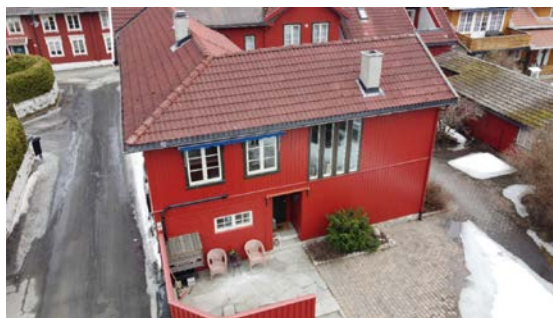
Bilde av takfalte

- Overvåk tilstanden jevnlig. For å få tilstandsgrad 0 eller 1 må beslag/renner/nedløp skiftes ut, men tidspunktet for når dette er nødvendig er vanskelig å si noe om.
- Det må monteres snøfangere for å oppfylle byggeårets krav.

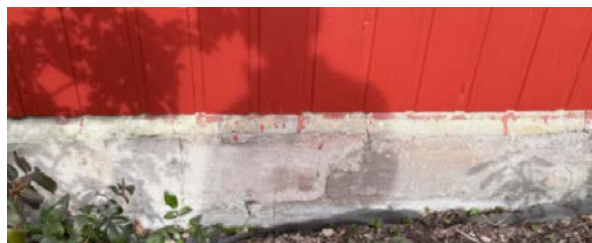
- Det er ingen eller liten lufting i nedre kant av kledning mot grunnmur.
- Det er påvist spredte råteskader i bordkledningen.

Bildet viser lite, til ingen lufting i nedre kant av kledning mot grunnmur.

- Råteskadet trekledning må skiftes ut.
- Lokal utbedring må utføres.
- Det bør foretas tiltak for å bedre lufting av kledningen.

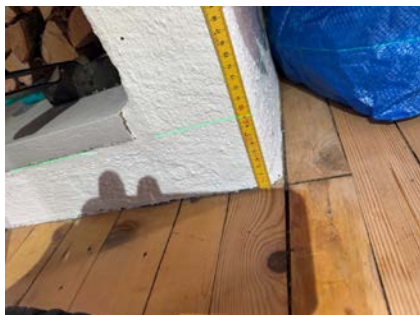
Bilde fra målinger

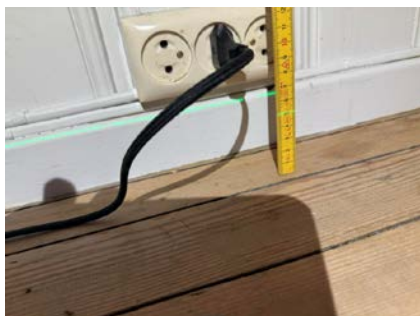
Bilde fra målinger

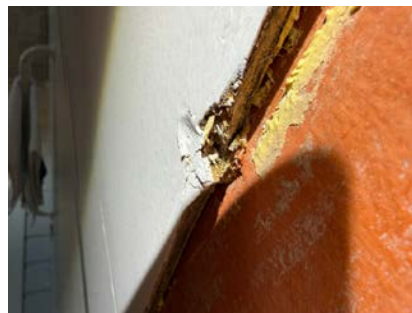
- Det er registrert synlige tegn på fukt-/råteskader.
- Det er tegn på fuktskader nederst på våtromsplater.
- Det er vindu/dør med ikke fuktbestandige materialer i våtsonen (ved vask, dusj, badekar, osv.), løsningen eller byggematerialet er uegnet
- Våtromsplater er ikke montert fagmessig.

Bilde viser undersiden av våtromplate i dusjsonen

- Badet/våtsonen står foran en full oppgradering.
- Uegnede materialer må fuktbeskyttes/utskiftes.

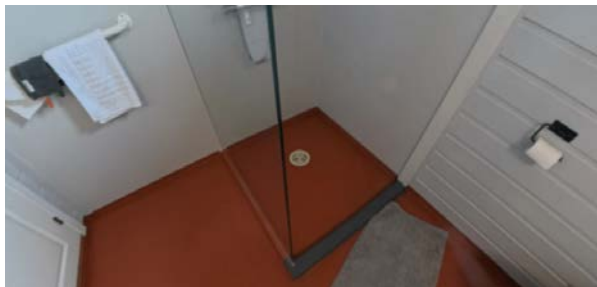
Det er etablert en tett oppkant rundt sluket. Dette medfører at lekkasjevann ikke ledes til sluk.

Bildet viser oppkant rundt sluket.

Tiltak bør ses i sammenheng med renovering av badet.

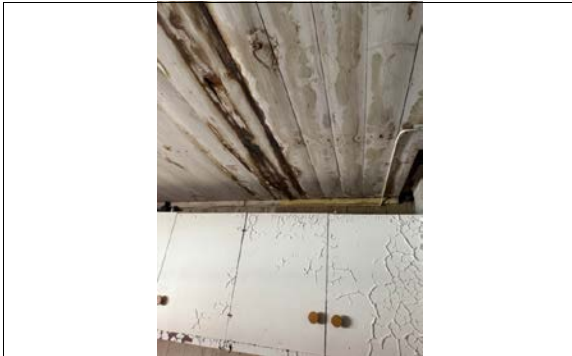
Bildet viser fuktskader i det innvendige taket i garasjen.
