# Kristian Bakkens veg 17 C 2316 HAMAR

## Tilstandsrapport Eierskifte

Boligtype: Leilighet i boligblokk

Byggeår: 1973

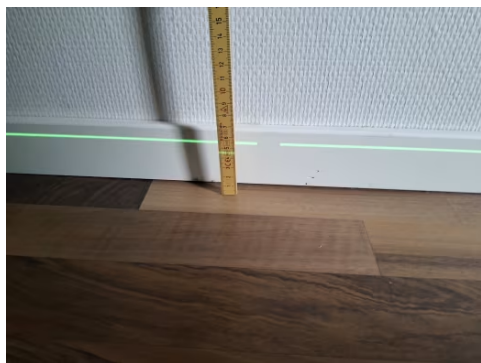
Etasjeskillet er kontrollert med nivelleringslaser.

Kontroll av etasjeskille utføres med nivelleringslaser. Det tas stikkprøver i to retninger i minst to rom per etasje der det lar seg gjøre. Med bruk av nivelleringslaser ble det registrert lokalt avvik i stue innenfor 2 meter på mellom 10 og 20 mm. Det er ikke uvanlig å oppleve skjevheter i gulvet i eldre boliger, og dette skyldes ofte ujevn dimensjonering i forhold til dagens byggemåte.

Det vurderes at det ikke er behov for umiddelbare tiltak, men ved eventuell legging av nytt gulv som stiller krav til planhet av underlaget, bør avretting påregnes.

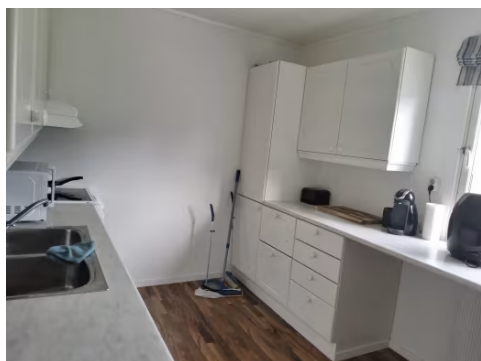
Oversiktsbilde kjøkken.

Kjøkkeninnredningen bærer preg av slitasje og enkelte skader, forholdet vurderes å være av estetisk karakter.

Ytterligere undersøkelser i brukssituasjon anbefales slik at tiltak kan iverksettes ved behov.

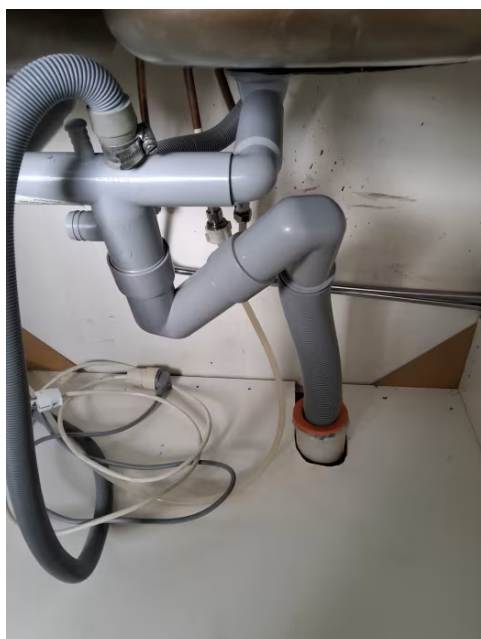
Leiligheten har synlige avløpsrør av plast.

Det er flere boenheter i bygget og kontroll om kloakk er luftet over tak er ikke foretatt. Det registreres sen avrenning i servant på bad. Det er ikke påvist noen stakeluke i boenheten. Staking kan utføres via sluk eller andre installasjoner med avløp. Deler av avløpsanlegget er fra byggeåret, og har nådd en alder som tilsier at skader / lekkasjer kan oppstå.

På grunn av sen avrenning fra tappested anbefales en kontroll / utbedring av rørlegger. Det ble ikke registrert behov for øvrige tiltak, men med tanke på alder kan skader plutselig oppstå på avløpsrør av eldre årgang. Ved eventuelle oppgraderinger av våtrom/kjøkken vil det være hensiktsmessig å skifte avløpsrør.

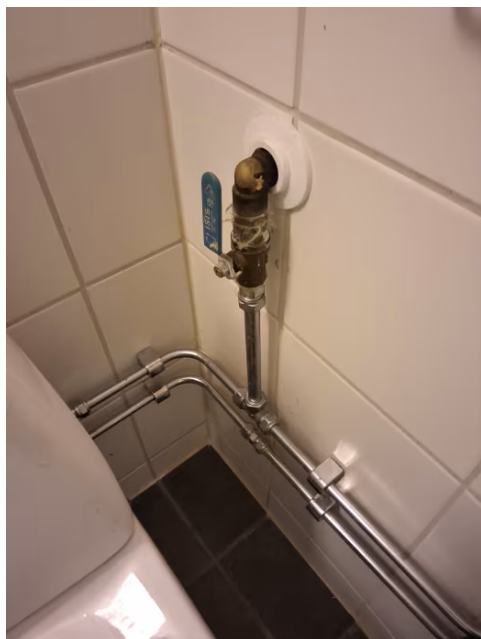
Hovedstoppekran er plassert på bad.

Deler av vannrørene er fra byggeåret, og har nådd en alder som tilsier at skader / lekkasjer kan oppstå. Det ble ikke registrert behov for tiltak, men med tanke på alder kan skader plutselig oppstå på vannrør av eldre årgang. Ved eventuelle oppgraderinger av våtrom/kjøkken vil det være hensiktsmessig å skifte vannrør.

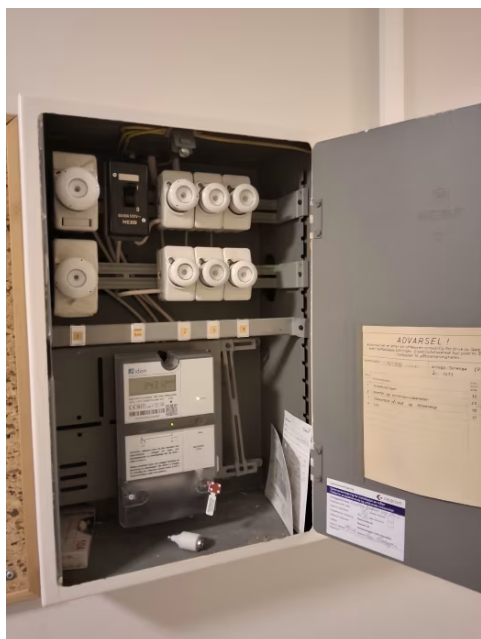
Sikringsskap med skrusikringer er plassert i felles gang.

Det er gjennomført en elkontroll datert 07.04.2025 uten avvik eller dokumentert rettet avvik. Valg av tilstandsgrad er satt med bakgrunn i at det er gjennomført kontroll / tilsyn uten avvik eller rettet avvik. Anlegget er utover dette ikke vurdert av bygningssakkyndig. Det bemerkes at dette ikke er en garanti for at anlegget er feilfritt.

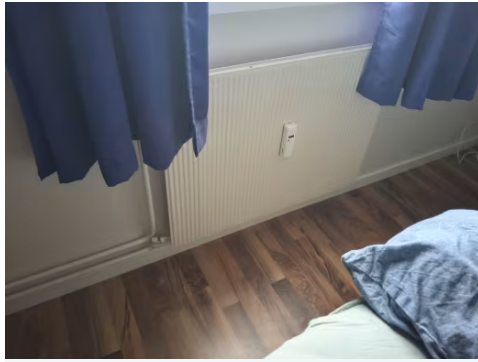
Leiligheten er oppvarmet med radiatorer tilknyttet fjernvarme.

Radiatorer (med tilhørende røropplegg) er vurdert til å ha en alder som tilsier at anbefalt brukstid er passert. Konsekvens er usikker restlevetid. Det er ikke behov for utbedringstiltak siden anlegget fungerer i dag, men ut ifra alder kan skader plutselig oppstå på eldre anlegg. Normalt sett vil vedlikeholds- og utbedringskostnader tilfalle sameiet/borettslaget, men om dette er tilfelle er ikke undersøkt i denne rapporten.

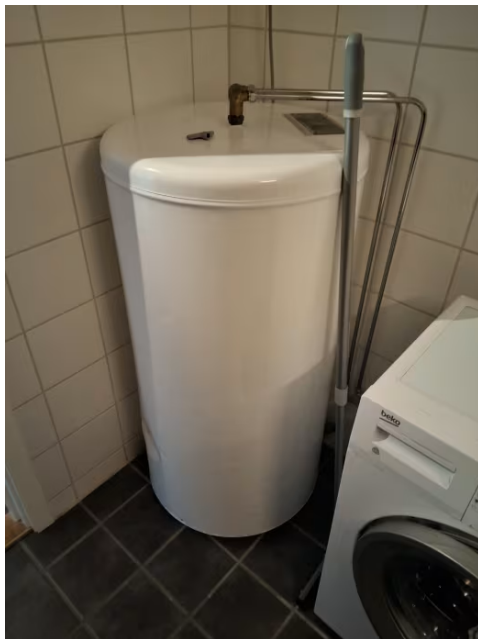
Varmtvannsbereder er plassert på bad.

En utskifting av bereder som følge av oppnådd alder (over 20 år) er påregnelig.

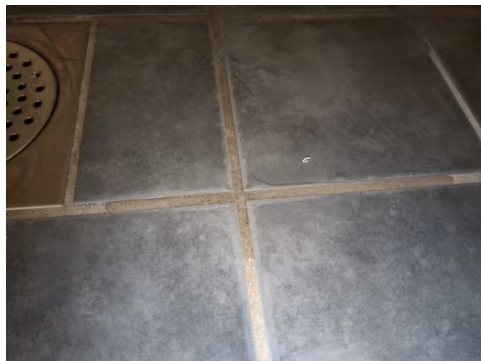
Gulvet har fall til sluk, men dette er mindre enn referansenivået, og det registreres lokale vannsamlinger ved sluk. Det registreres bomlyd (tegn til hulrom) under enkelte gulvfliser. Eksakt årsak er ikke kjent. Forholdet indikerer manglende vedheft mellom flis og underlag.

Lokal vannsamling ved sluk.

Det anbefales å installere et dusjkabinett for å begrense overflater for belastning med fritt vann.

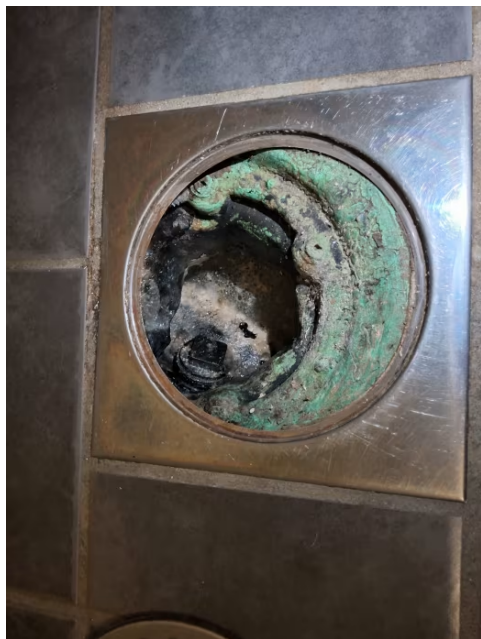
Sluk er ikke skiftet, overgang til membran kan ikke verifiseres.

Selv om det er gjort oppgraderinger på våtrommet, er sluket ikke skiftet. Erfaringsmessig er dette en løsning som medfører økt fare for lekkasje/utettheter rundt sluket. TG2 er valgt for å belyse risiko, selv om synlige skader ikke er observert. Overgang mellom sluk og membran er uoversiktlig. Det kan derfor ikke verifiseres at utførelsen er korrekt, eller at lekkasjesikkerheten er ivaretatt.

Det anbefales å installere et dusjkabinett for å begrense overflater for belastning med fritt vann.

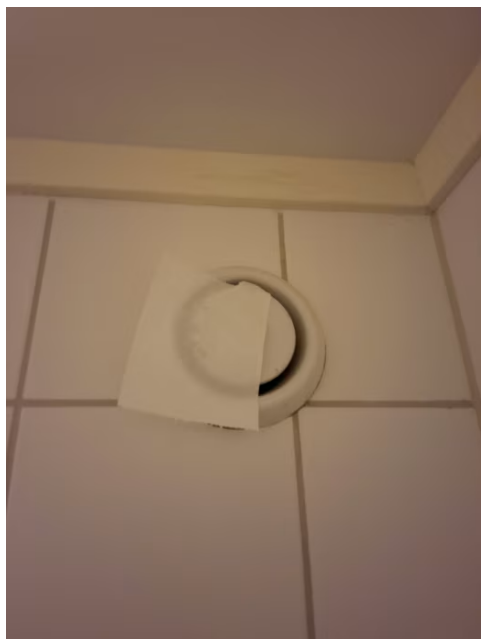
Avtrekkseffekt er testet med papir.

Avtrekk er testet med papir og det registreres sug i kanalen.

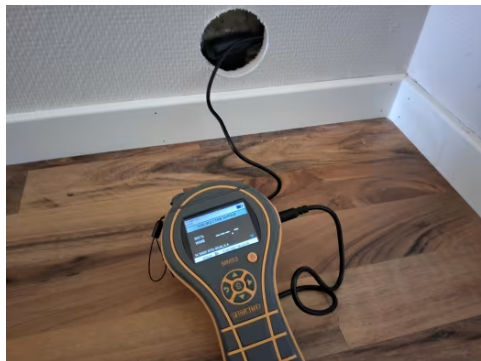
Bilde fra fuktmåling i veggkonstruksjon tilstøtende våtsone.

Det er foretatt hulltaking med 73 mm hullbor fra tilstøtende gang. Undersøkelsen viser ingen tegn til skader eller fukt i konstruksjonen. Piggmåling: under 6 vektprosent.
