Tilstandsrapport

Boligbygg med flere boenheter

Hovlandveien 87, 3274 LARVIK

Befaringsdato: 14.10.2024

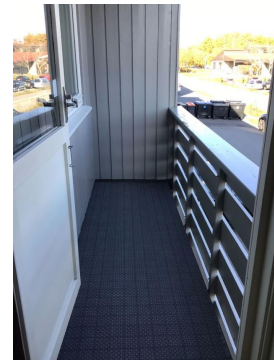
- Rekkverket er for lavt i forhold til dagens krav til rekkverkshøyder.
- Det er påvist andre avvik:

- Det er ikke krav om utbedring av rekkverkshøyde opp til dagens forskriftskrav.
- Det må foretas tiltak for å lukke avviket.

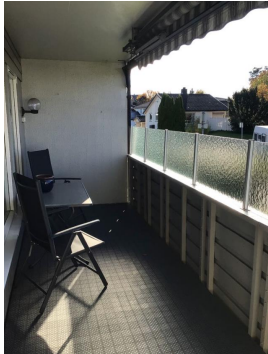
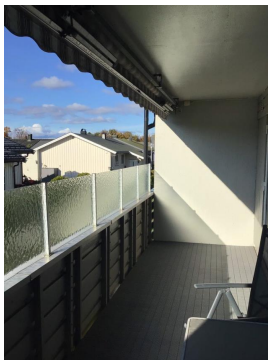
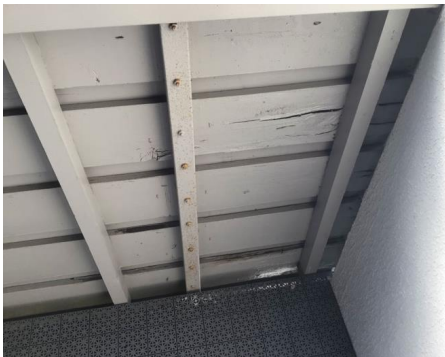
råte

TG 3 Balkonger, terrasser og rom under balkonger - 2

- Det er påvist fukt/råteskader i konstruksjonen.

- Råteskadet trekledning må skiftes ut.

Kostnadsestimat: Under 10 000

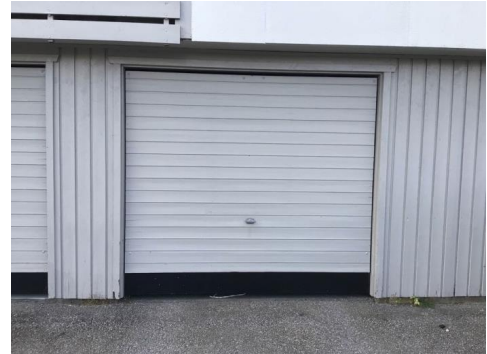
! TG 2 Andre utvendige forhold

- Det er påvist andre avvik:

- Det må foretas tiltak for å lukke avviket.

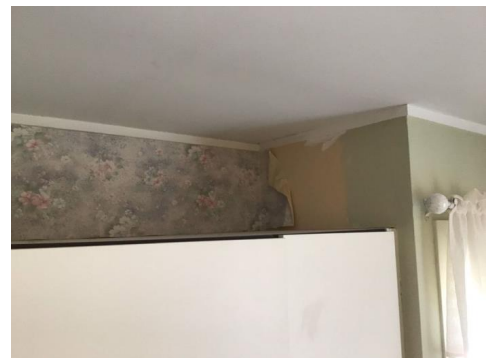
! TG 2 Overflater

Slitasje vegg/tapet på ett soverom over skap
Sprekker på vegg under vindu på soverom (trolig pga. tidligere lekkasje)

- Overflater må utbedres eller skiftes.

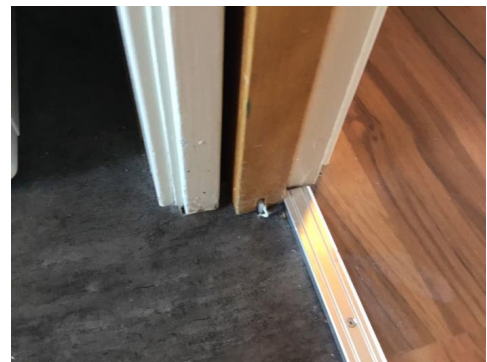
kjøkken dør

TG 2 Innvendige dører

- Det er påvist andre avvik:
Skyvedør går mot gulvbelegg på kjøkken

Utbedre løsning v/skyvedør

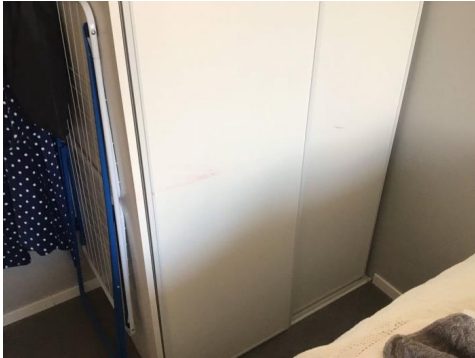
- Det er påvist andre avvik:
Tusjmerker/slitasje på dører til soverom

Tusjmerker/slitasje

- Det må foretas tiltak for å lukke avviket.

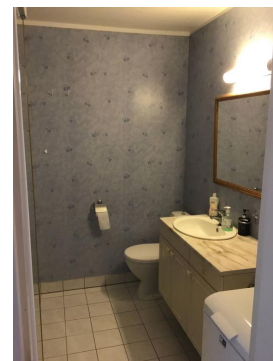
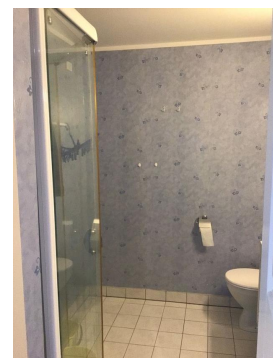
1 ETASJE > BAD/VASKEROM

Av installasjoner finnes innredning m/vask, skap, toalett, opplegg for vaskemaskin og dusjkabinett. Toalett er festet med skruer i gulv, det må sies at dette er risiko ihht. fukt i gulv/konstruksjonen. Toalett bør festes med lim/silikon. Det ble ikke observert membran i sluk. Det er mekanisk avtrekk (styres fra kjøkkenvifte) og det er tilluft v/dør. Noe elde og slitasje i rommet. TG3 settes automatisk ut fra alder (bygget før 1997) og observasjoner.

- Våtrommet må totalrenoveres. Alle forhold med tettesjikt, våtsone, sluk m.m. må dokumenteres.

Kostnadsestimat: 100 000 - 300 000

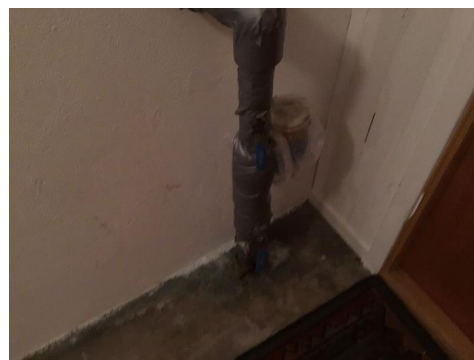
hovedkran

TG 2 Vannledninger

- Det er ikke behov for utbedringstiltak siden anlegget fungerer i dag, men ut ifra alder kan skader plutselig oppstå på eldre anlegg.
- I forbindelse med oppgradering av våtrom vil det være naturlig med utskiftning av rør.

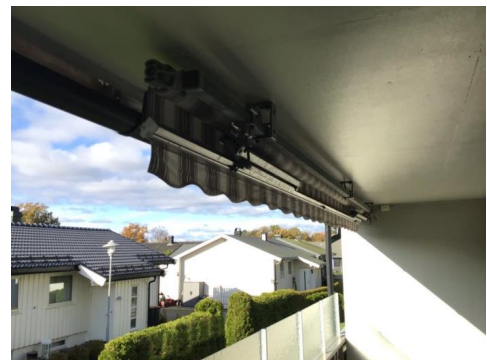
TG 2 Andre installasjoner - 2

Det er montert utvendig elektrisk markise på fasade v/balkong.

- Det er påvist andre avvik:

- Det må foretas tiltak for å lukke avviket.
